PM

E-post
ebba.gustafsson@afry.com
Datum
2022-01-03
Projekt ID
209289

PM-Kompletterande miljöteknisk undersökning (MTU) för Varfågeln 1 med flera, Karlskoga kommun

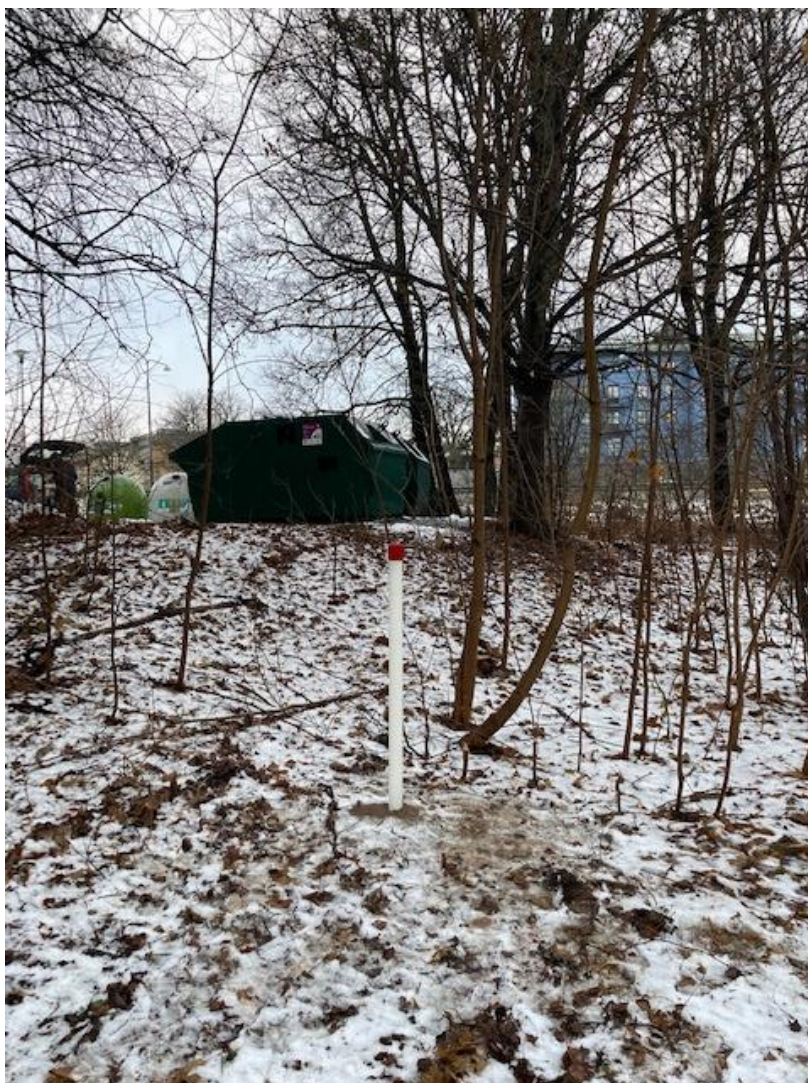
Figur 11. 21AF01GV vid närliggande återvinningscentral

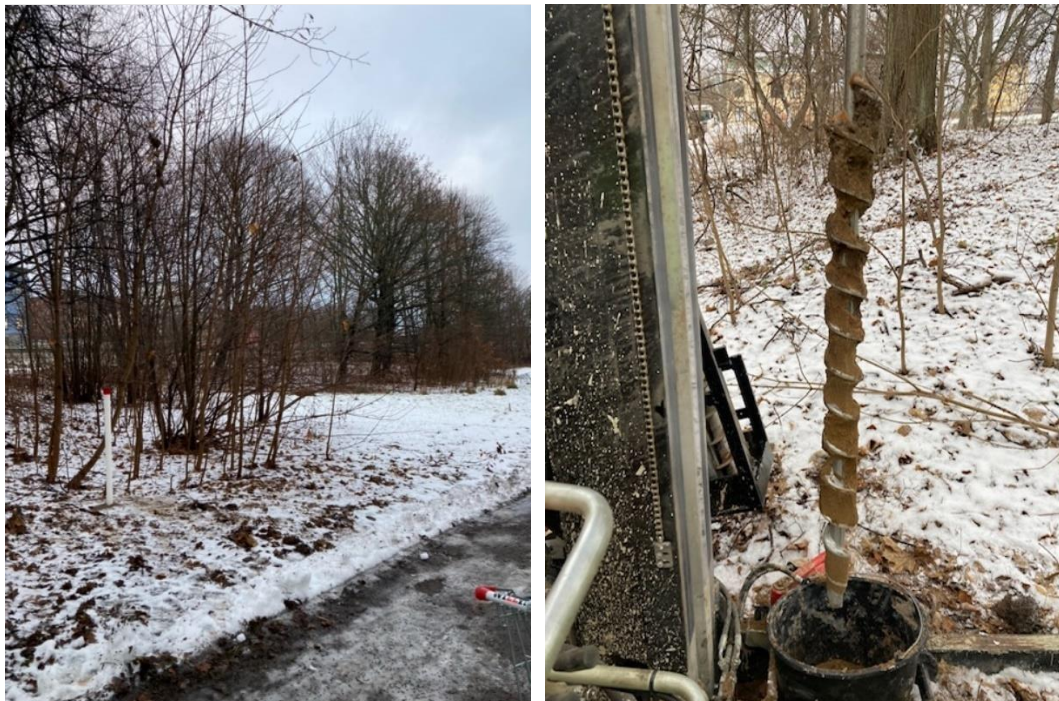
Figur 12, Figur 13. 21AF01GV vid närliggande gång- och cykelväg norr om fastighet Blåhaken 14 och jordlagerföljd ner till 1m.

Vid installation observerades ett övre fyllnadsmaterial av mulljord och därefter var jordlagerföljden sand från och med 1m. Fuktig sand återfanns vid ett djup på 2-3m under markytan, se installationsprotokoll (bilaga 2). Se ovanstående Figur 13 för jordlagerföljd ner till 1m. Det var dålig tillgång på vatten och grundvattenröret fylldes inte med grundvatten i samband med installation.

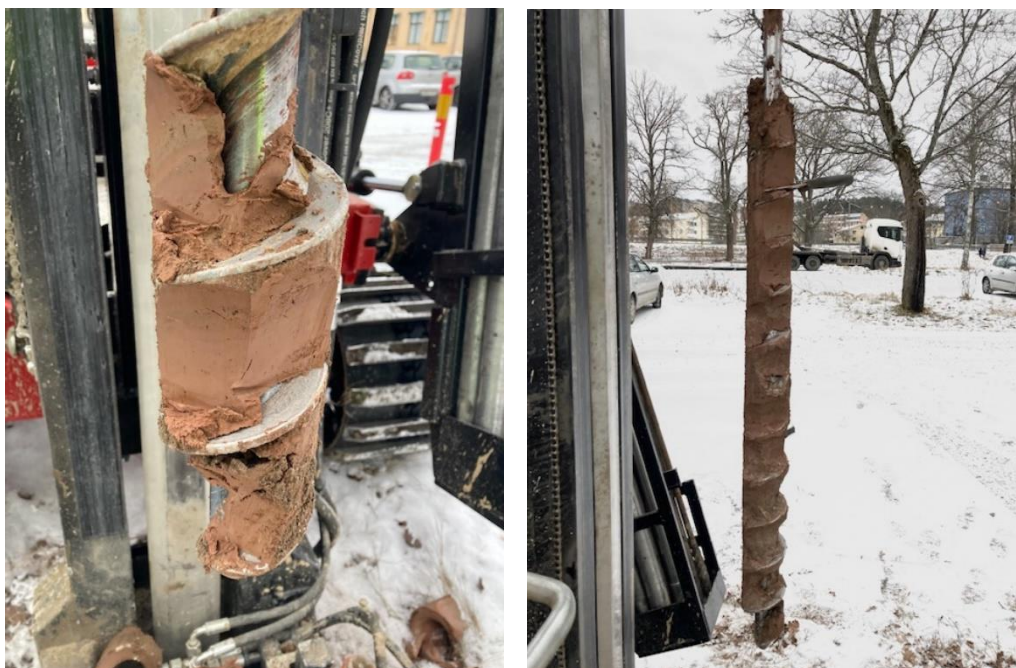
Fyllnadsmaterialet som observerades i fält var grusig sand blandat med tegel och därefter var jordlagerföljden lerig silt med rött inslag och silt-körtlar. Vid 3m djup återfanns fuktig sand. Se Bilaga 2 för installationsprotokoll av grundvattenrör och Figur 16 samt Figur 17 för jordlagerföljd.

Figur 16, Figur 17 Jordlagerföljd 2.10-2.70m 21AF02GV

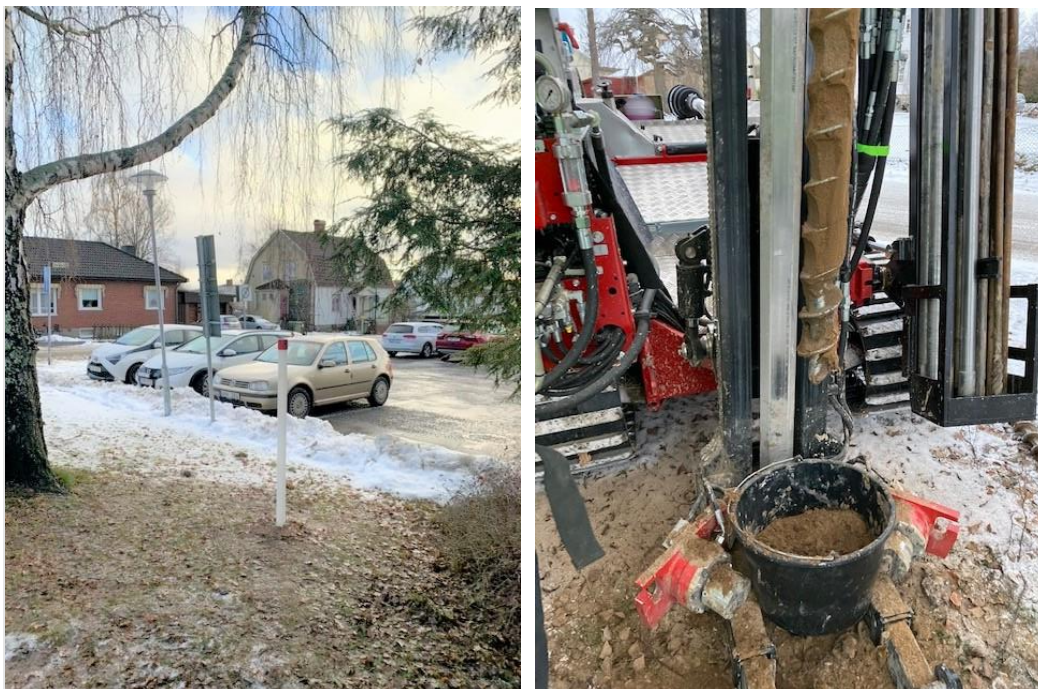
Figur 18, Figur 19. Placering av grundvattenrör 21AF03GV och jordlagerföljd 2.7–3 m.

Översta jordlagerföljden bestod av grusig mull och därefter följde torr sand ner till 2-3m. Därefter påträffades blötare sand som var grå i färgen. Fuktig silt-sand återfanns vid 4-5m djup. Se Bilaga 2 för installationsprotokoll av grundvattenrör.
