## MILJÖTEKNISK MARKUNDERSÖKNING SURPUSSEN 1, KARLSKOGA KOMMUN

Kund: Specialfastigheter AB

Datum: 16 september 2022

Uppdragsnummer: 10336921

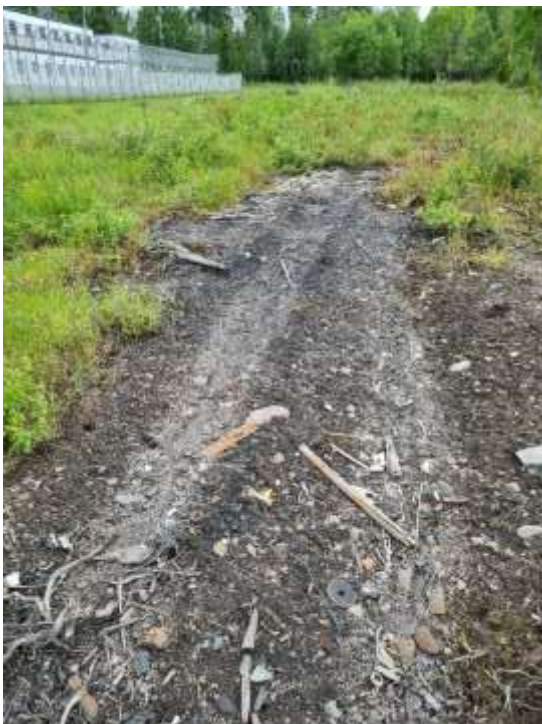
På fastigheten påträffas generellt fyllnadsmaterial bestående av grusig sand med inslag av mull och lera. Mäktigheten på fyllnadsmaterialet varierar mellan 0,2-0,9 m djup, och fyllnadsmaterialet övergår till naturligt lagrad siltig lera. Inom huvuddelen av undersökningsområdet finns ett tydligt inslag av plast, kablar, metall och div skrot i det övre jordlagret, se figur 7 och bilaga 2.

Figur 7. Visar stor inblandning av skräp i det övre jordlagret. Foto: WSP.

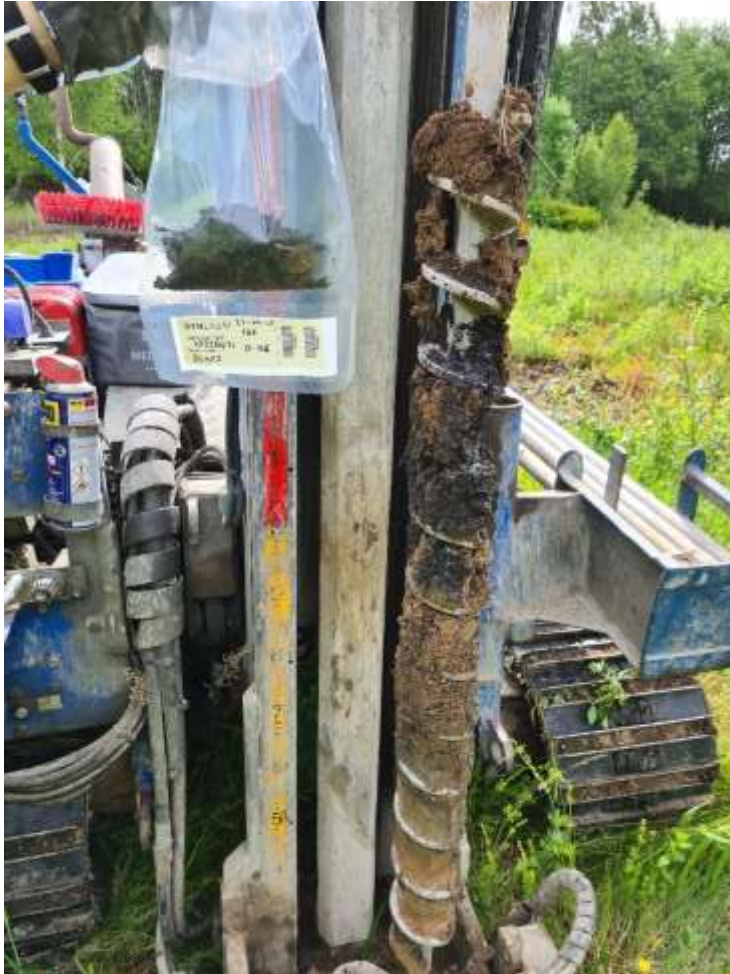
Figur 8. Provpunkt 22W13 0 – 1 m. Foto: WSP.

| Provpunkt | Resultat | Slutsats/Kommentar |
|---|---|---|
| <b>22W13</b> | Halter över FA/ MKM i | Påvisade halter av bly (Pb), koppar (Cu), zink (Zn) och PAH-H i haltgränser över FA |

| | fyllnadsmassor<br>0–0,5 m.u.my. | Påvisade halter av PCB, nickel (Ni), kadmium (Cd) och barium (Ba) över MKM |

Gällande provpunkterna 22W13 och 22W14 har denna undersökning påvisat förorening överstigande haltgränsen för Farligt Avfall (FA) avseende PAH-H, bly, koppar och zink. Halt över av FA har påträffats i jordlager i de översta fyllnadsmassorna (0-0,5 m och 0-0,3m)

WSP rekommenderar att jordmassor i anslutning till provpunkterna 22W13 och 22W14 schaktsaneras med avseende på föroreningshalter överstigande haltgränser för Farligt Avfall. Innan schaktsanering påbörjas bör en avgränsande provtagning utföras i syfte att kartlägga föroreningens utbredning i plan och djup.
