## PM Kompletterande MMU Surpussen 1

R-infra 24160

Rejlers AB

2024-09-09

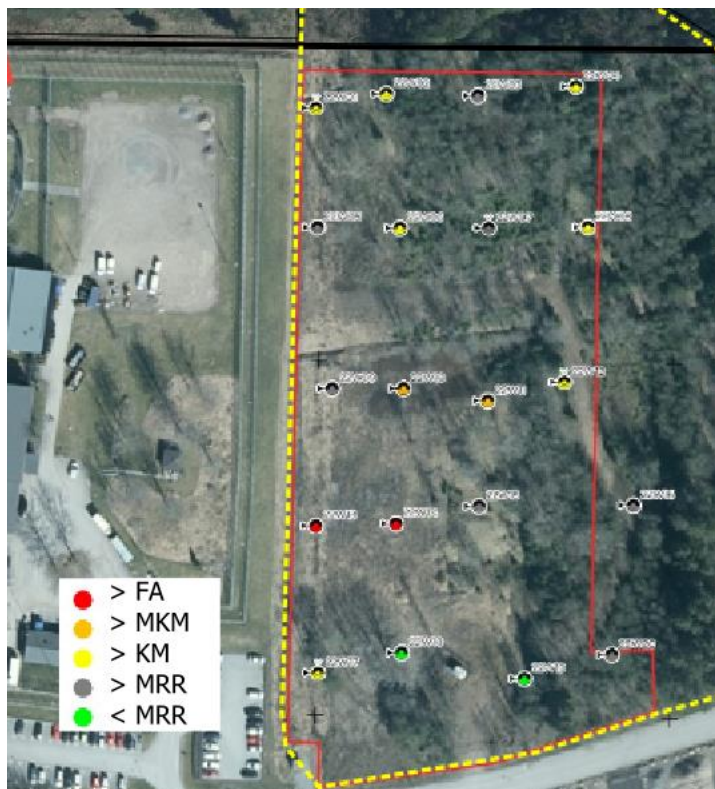
Figur 3-1. Provtagningspunkter från WSPs markundersökning med färgkodning efter detekterade föroreningshalter.

Resultatet från WSPs markundersökning visade att tungmetaller, alifater, PAH och PCB förekom i fyllnadsmassor i halter över Naturvårdsverkets generella riktvärde för nuvarande markanvändning, mindre känslig markanvändning (MKM) i fyra provpunkter. I två provtagningspunkter påträffades halter av bly, koppar, zink och PAH-H överstigande haltgränsen för FA, se figur 3-1.

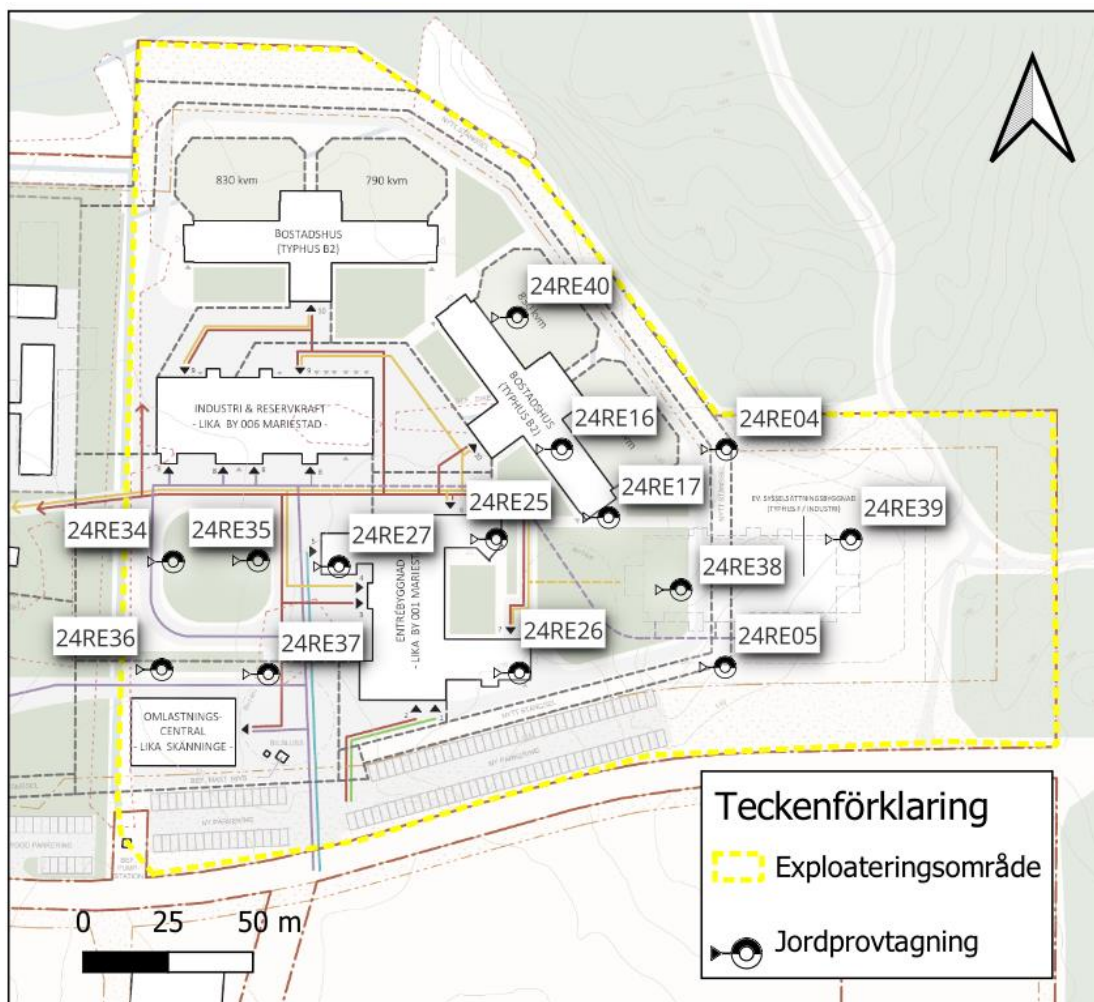
Figur 3-2. Provtagningsplan med fastställd situationsplan.

utföras med geoteknisk borrhandsvagn i 14 provtagningspunkter. Jordprover planerades att uttas ned till minst 0,5 m i naturliga jordlager eller tills stopp erhöles på grund av block eller berg, med maximalt provtagningsdjup om 2 m. Se figur 3-2 för provtagningspunkter tillsammans med fastställd situationsplan.

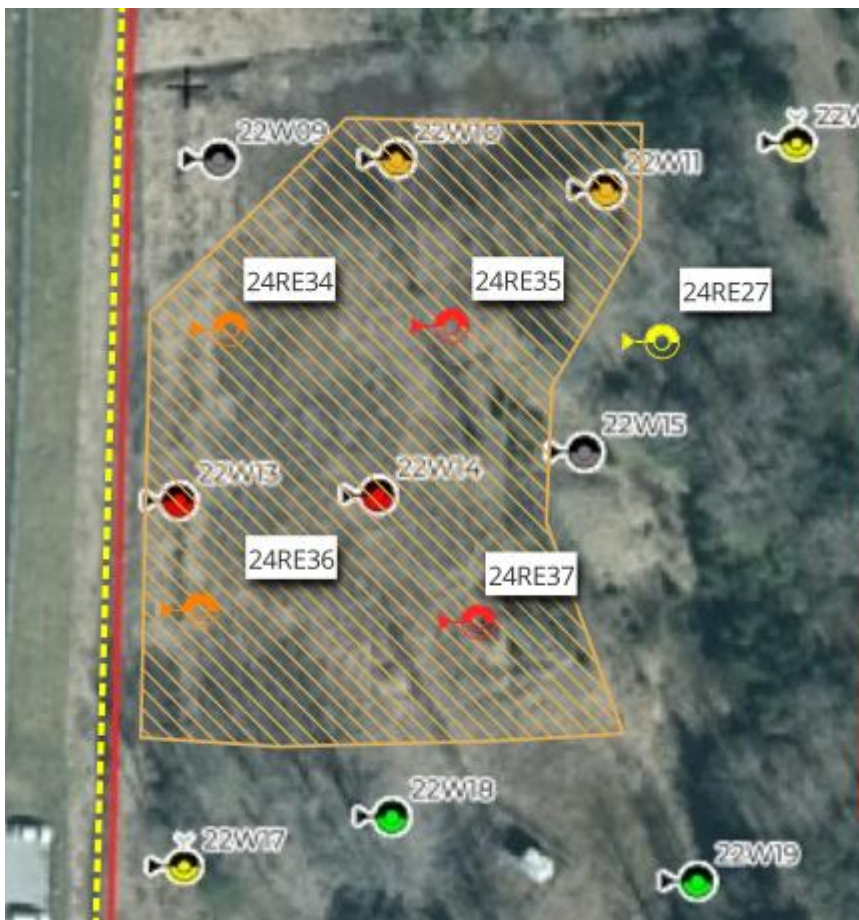
Figur 7-1. Föreslaget område (streckat) där schaktsanering bör utföras.

Den miljötekniska undersökningen visar, tillsammans med tidigare utförd markundersökning, att ett område på ca 3000 m<sup>2</sup> är kraftigt förorenad med avseende på tungmetaller. Föroreningarna i halter överstigande riktvärdet för FA är koncentrerade till 0-0,5 m i den västra delen av undersökningsområdet. Tungmetaller i halter överstigande MKM förekommer ned till en djup på 1 m u my. För djupintervallet 1-1,5 m avtar halterna av tungmetaller och överstiger i regel endast riktvärdet för KM.

Planerade markarbeten som grundläggning och installation av ledningsnät innebär med stor sannolikhet att den övre halvmetern kommer att schaktas bort och hanteras som överskottsmassor. Massor i anslutning till provpunkterna 22W13 och 22W14 (WSP, 2022) samt 24RE34, 24RE35, 24RE36 och 24RE37 (se figur 7-1) bör hanteras som FA-massor, köras till godkänd mottagningsanläggning och hanteras enligt föroreningsklass.

För djupintervallet 0,5-1 m, bedömer Rejlers att ingen schaktsanering är motiverad, detta trots att uppmätta halter överstiger åtgärds målet. Till bedömningen hör att majoriteten av marken i området kommer att hårdgöras och därför bör inte markmiljön beaktas. Tungmetallerna förekommer dessutom i djupintervallet 0,5-1,0 m i torrskorpelera där spridningsförutsättningarna är begränsade.
