Projekt: Geoteknisk undersökning Frökenborg, fastigheten Valåsen 2:5

PM Geoteknik

Uppdrag
Geoteknisk undersökning Frökenborg, fastigheten
Valåsen 2:5
Uppdragsnummer
795261

Datum
12/02/2021

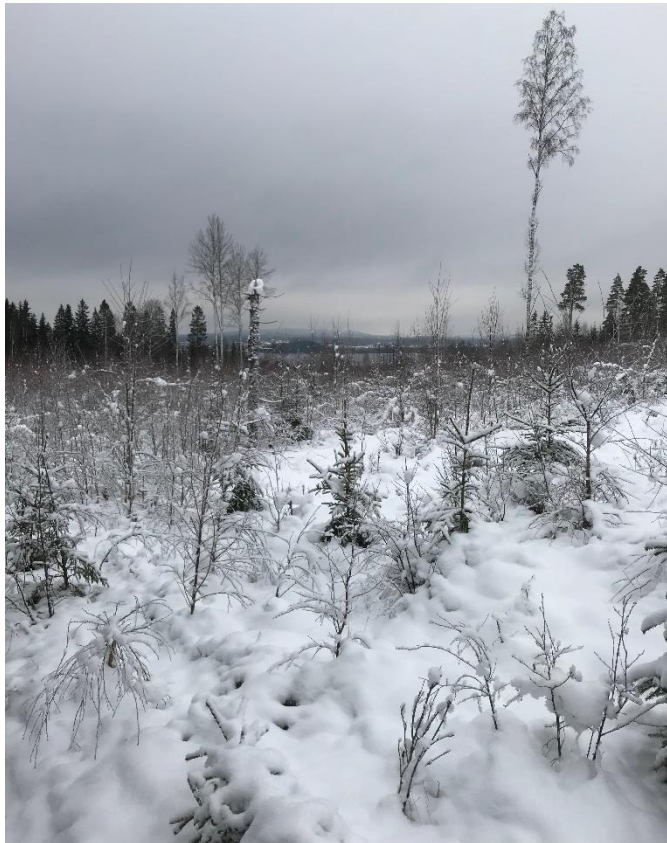
Aktuellt område sluttar generellt 1:10 åt väster, Figur 5-1. Marknivåerna i den västra delen av området är som lägst ca +107 och i den östra delen som högst, ca +142.

Figur 5-1. Foto taget i mellersta delen av området, i västlig riktning mot Möckeln.

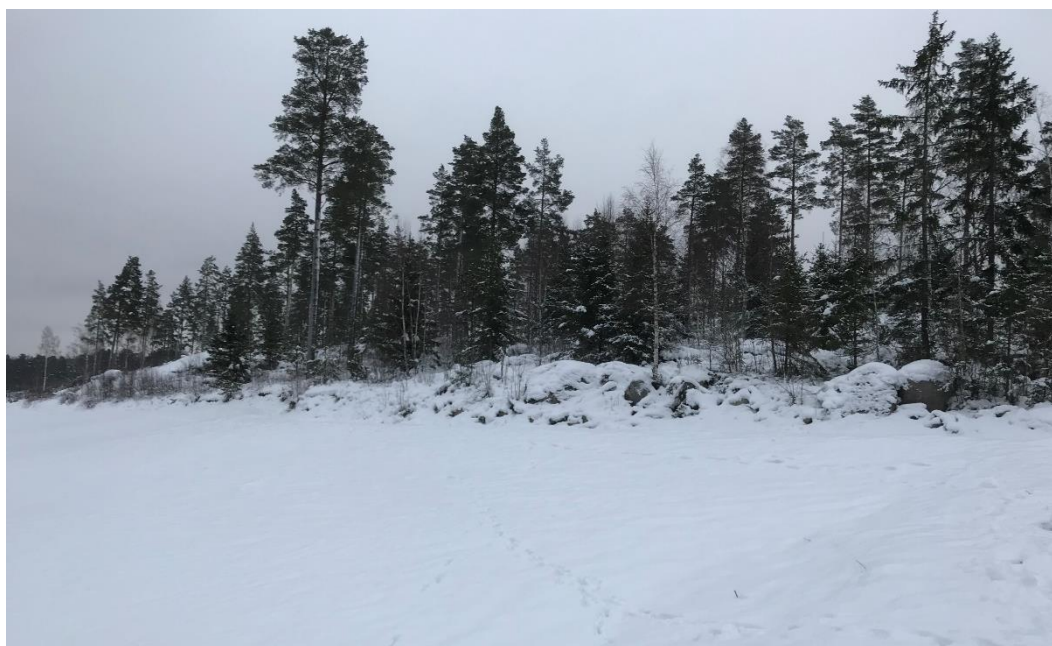
Markytan är till största del gräsbeklädd, det förekommer block/sten i markytan, se Figur 5-2.

Figur 5-2. Foto taget i anslutning till golfbanan.

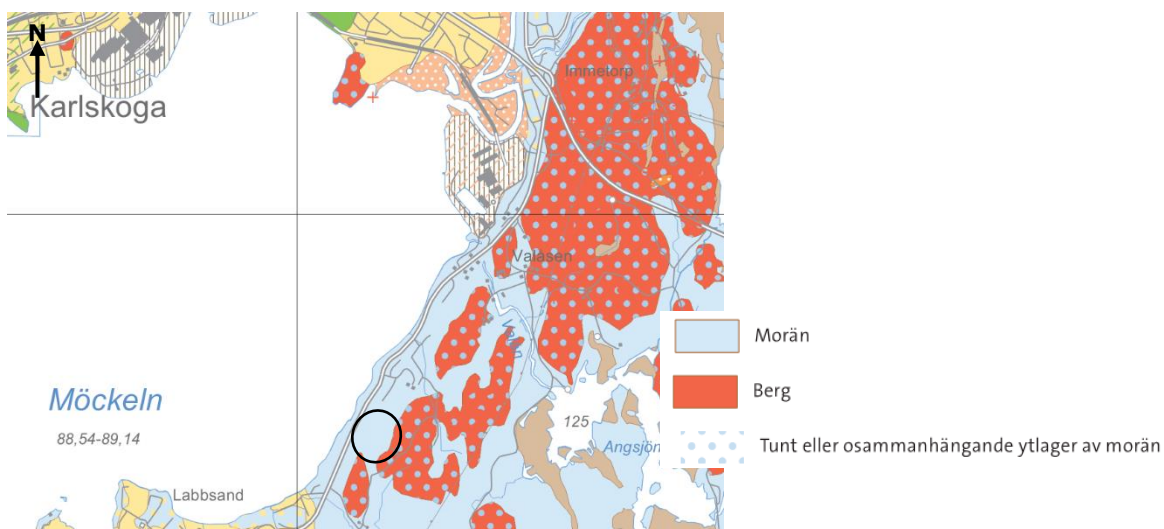
Enligt SGU:s jordartskarta består de naturliga ytliga jordlagren av morän eller ett tunt ytlager av morän ovan berg, Figur 5-3. Jordmäktigheten varierar enligt SGU:s jorddjupskarta mellan 0 och 1 meter i den östra delen av området och mellan 3 och 10 meter i den västra delen.

Figur 5-3. Utdrag från SGU:s jordartskarta där aktuellt område är inringat med svart.
