## PM Geoteknik Karlskoga Botorp Översiktlig Geoteknik

Beställare: Karlskoga kommun

Datum: 2023-06-26, Rev A 2023-11-01

## PM Geoteknik Planeringsunderlag

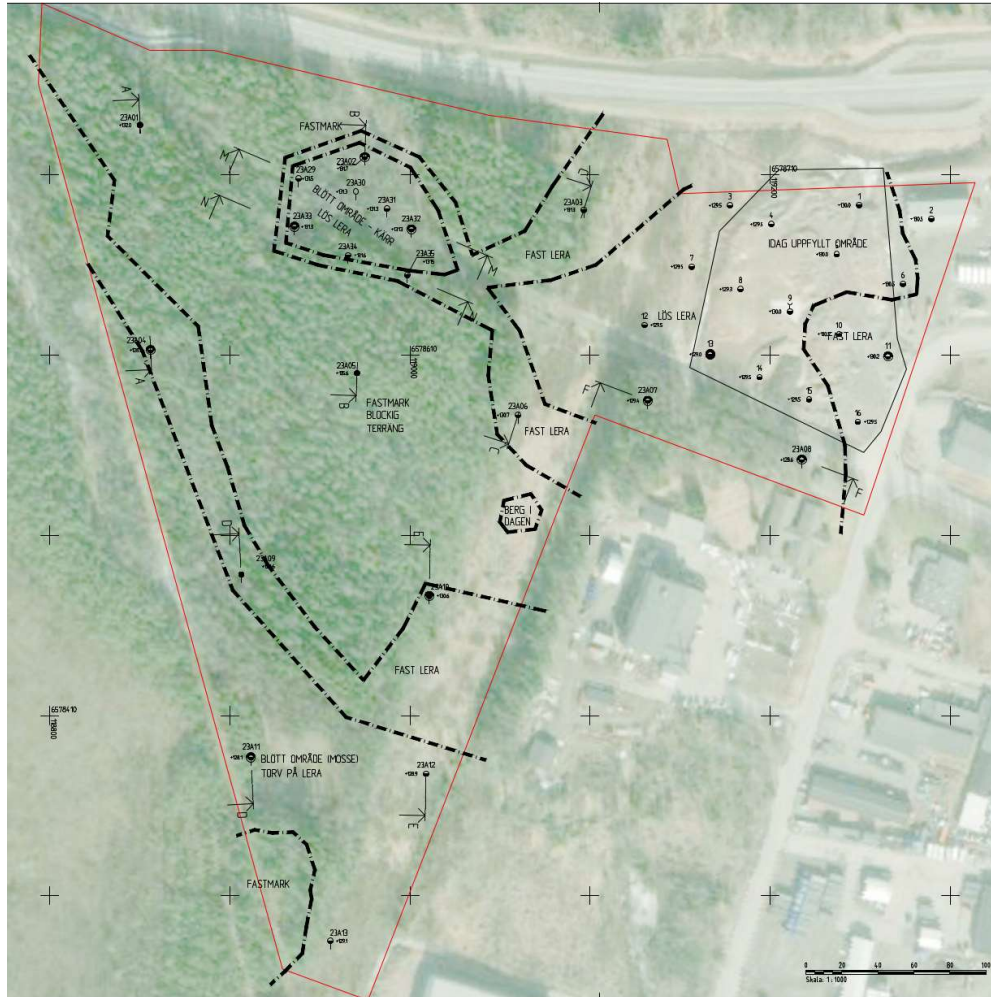
Figur 3 Översiktlig kartering utifrån utförda sonderingar, jordartskarta, topografi och fältbesök.

En kartering av området illustreras på ritning G-10-1-002 i framtagna MUR (utdrag västra delen i figur 3 nedan).

Med hänvisning till ritning G-10-1-002 bedöms byggnader kunna plattgrundläggas i utpekade fastmarksområden utan förstärkningsåtgärder. Där lös lera förekommer rekommenderas konstruktioner pålas alternativt utförs utskiftning av förekommande lös lera.

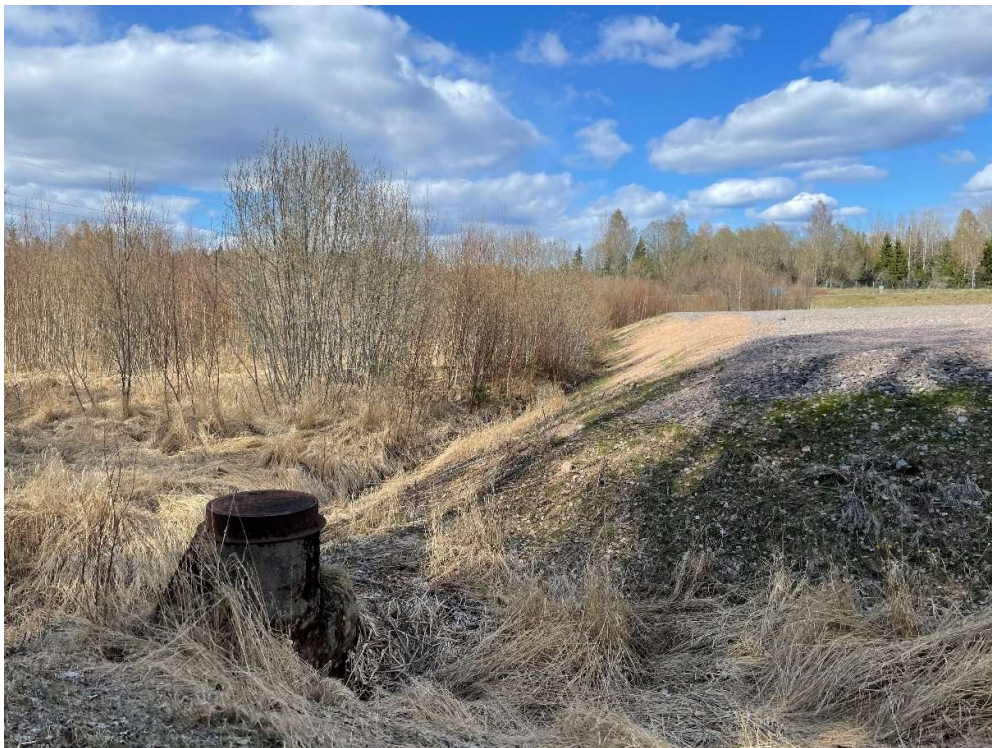
Den östligaste delen av området är den i tidigare uppdrag (VIAK, 1974) undersökta kv Sektionen. Den naturliga jorden i det området består uteslutande av ca 1 – 7 m lera på morän. Idag är området på ytan uppfyllt med ca 2 - 3 m bergkrossmaterial, se Figur 4.

*Figur 4. Gränsen mot nu uppfyllda kv. Sektionen.*

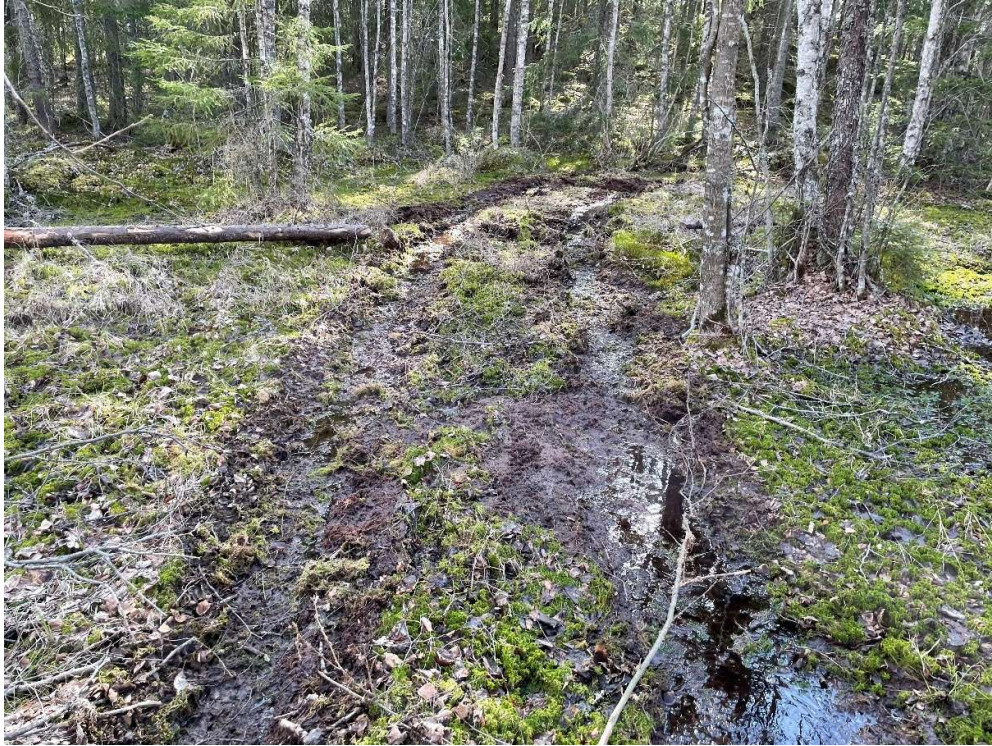
Söder och väster om det centrala fastmarksområdet ligger vattenytan i marknivå. I söder har det påträffats ca 1,5 m torv ovan ca 1,5 – 3,5 m lera i undersökningspunkt 23A11. Leran är torrskorpefast (ca 1 m) under torven men blir lösare mot djupet. I övrigt är det söder om och väster om det centrala fastmarksområdet ca 0,5 – 2 m lera på friktionsjord där leran i huvudsak är torrskorpefast.

*Figur 5. Torv i södra delen av området med högt stående vatten på våren.*

Grundläggning på de sydvästra och nordvästra delarna med förekommande torv och/eller lera bedöms inte vara lämpligt med högt stående vatten, torv och därunder förekommande lös lera.

Tills viss del kan utskiftning av torv ske men rekommenderas generellt undvikas om inte vattnet kan avledas.

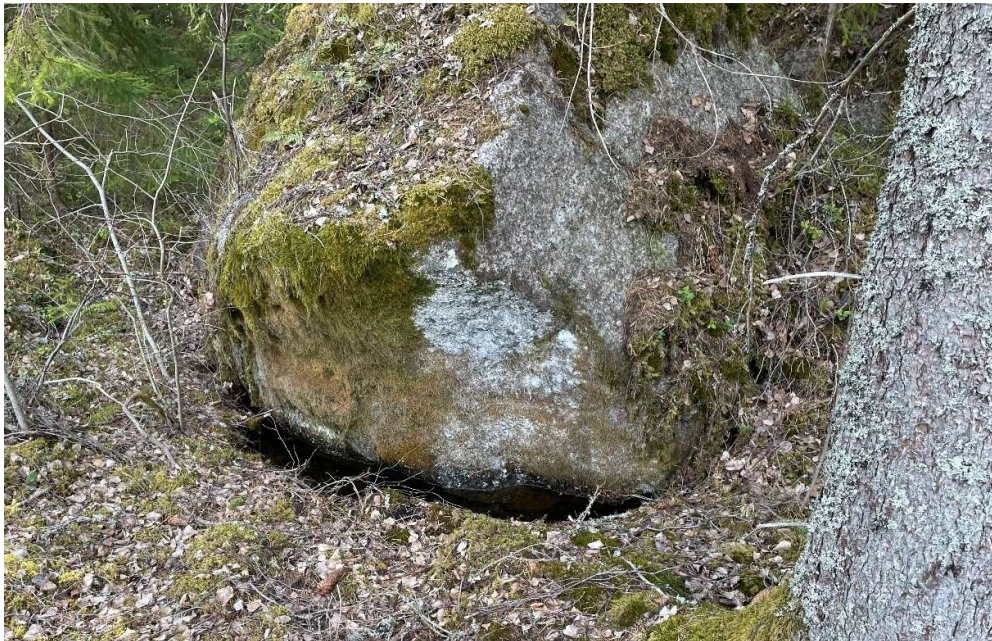
*Figur 6. Vatten påträffas i gropar kring block även på fastmarksdelarna av området under våren.*

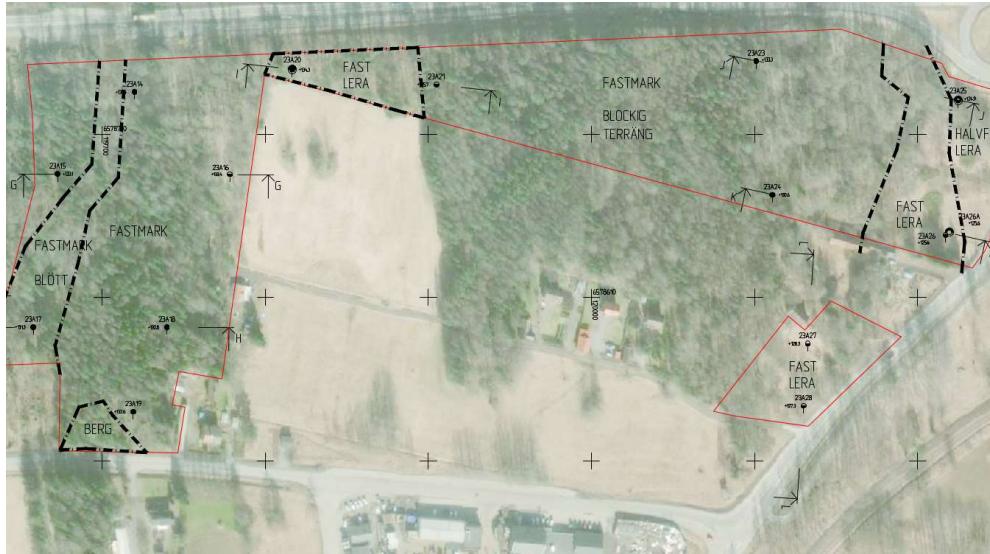
Figur 8 Översiktlig kartering utifrån utförda sonderingar, jordartskarta, topografi och fältbesök.

Från väster mot öster, består det östra området i stort av fastmark, därefter lera, sen fastmark och sedan lera igen. Längst i väster finns en lågpunkt dit avvattning sker från norr och där vattnet tidvis står ovanför markytan. En kartering av området illustreras på ritning G-10-1-003 i framtagna MUR (utdrag östra delen i figur 8 nedan).

Med hänvisning till ritning G-10-1-003 bedöms konstruktioner kunna plattgrundläggas i utpekade fastmarksområden utan förstärkningsåtgärder.

Lättare konstruktioner, typ enplanshus, kan förväntas plattgrundläggas på fast lera. Längst i öster där halvfast lera förekommer ska belastningar över 20 kPa undvikas då det annars föreligger risk för sättningar.

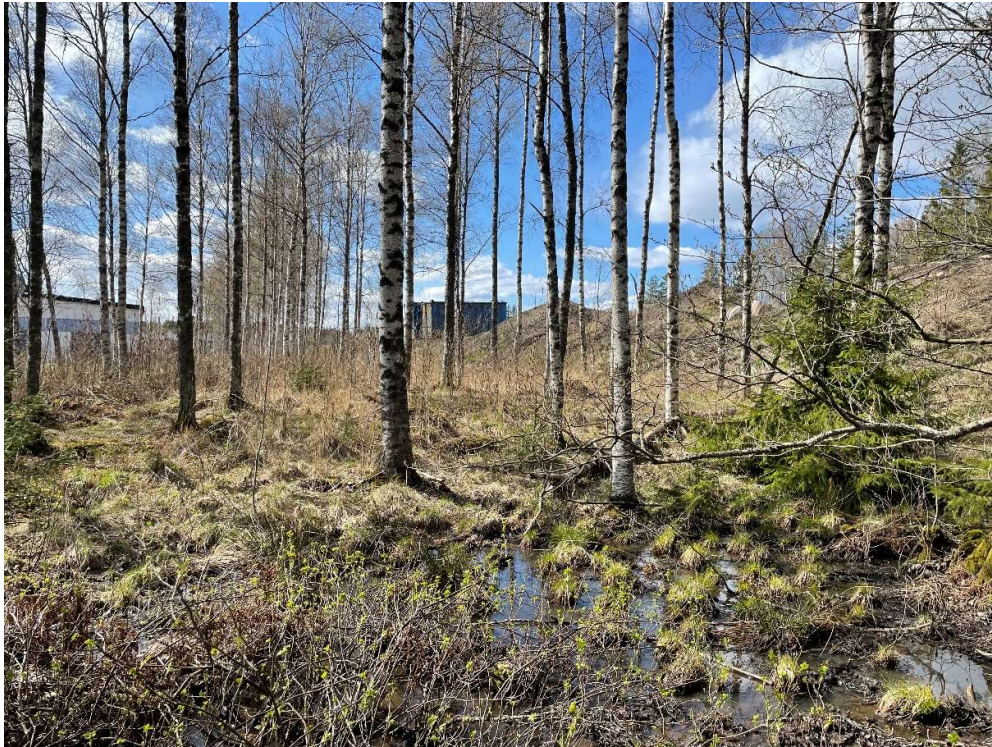
På våren står vattnet i markytan i det västligaste området på nivå ca +131,5 (se Figur 9). Detta beror troligen på att avvattning sker till detta område från E18 i norr. I övrigt var det även blött i markytan i det mellanliggande lerområdet vid +134 (Figur 10). Detta är dock troligen mest beroende av hur avvattning sker från de högre belägna delarna i området och angränsande områden, men kan även här vara avvattning från E18. Jordarna har låg vattengenomsläpplighet p.g.a. hög finhalt varför de inte kan ses som självdränerande.

Figur 9. Blött i västra delen av området.

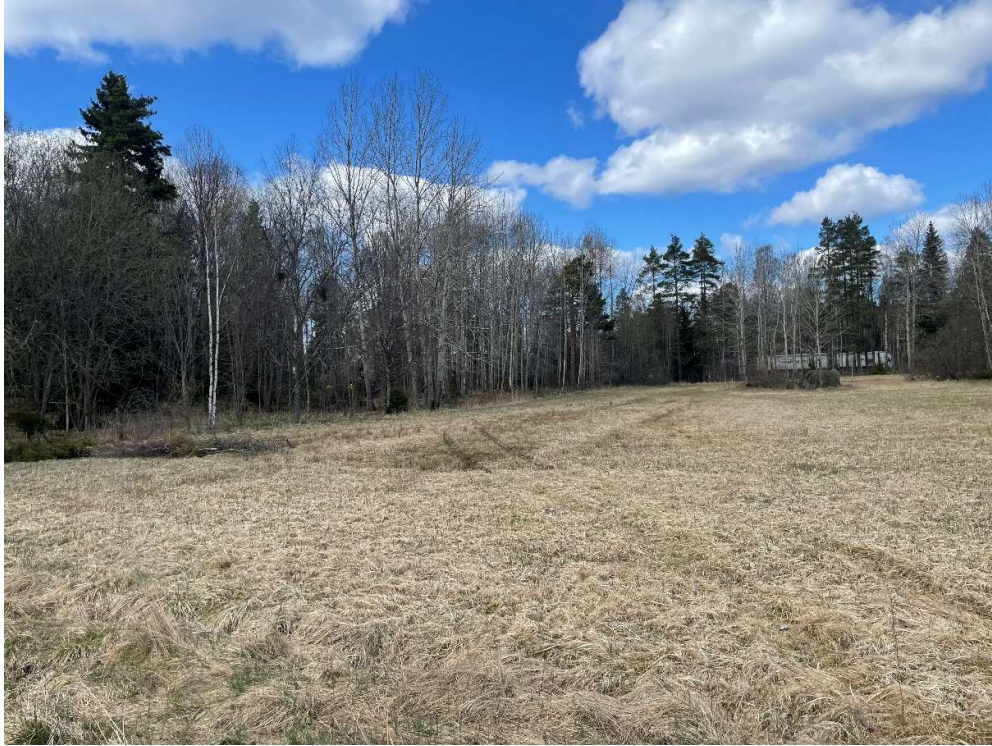
*Figur 10. Äng som ansluter till det mittersta området. Blött i ytan under våren.*
