# Kulturmiljöprogram

Karlskoga tätort – värderingsdokument

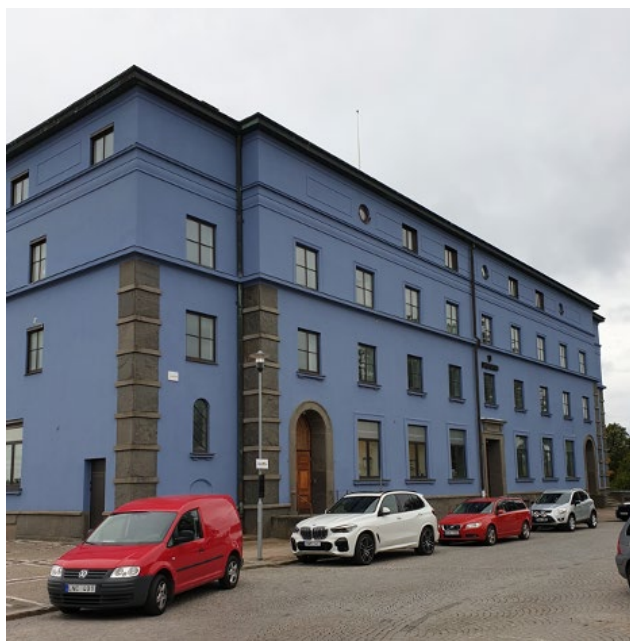
Röd – mycket högt kulturhistoriskt värde:  
Göktytan 2, Blå huset.

Blå husets ursprungliga fönster är utbytta till lite modernare men alla andra arkitektoniska detaljer är väl bevarade.

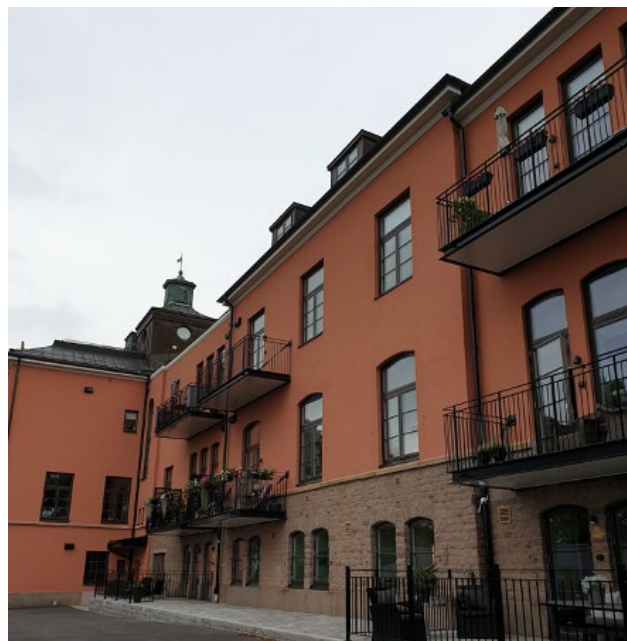
Blå – högt eller särskilt kulturhistoriskt värde:  
Staren 5, Rosa huset

Rosa huset byggdes om till lägenheter för några år sedan och genomgick då några förändringar, bland annat tillbyggnad av balkonger.

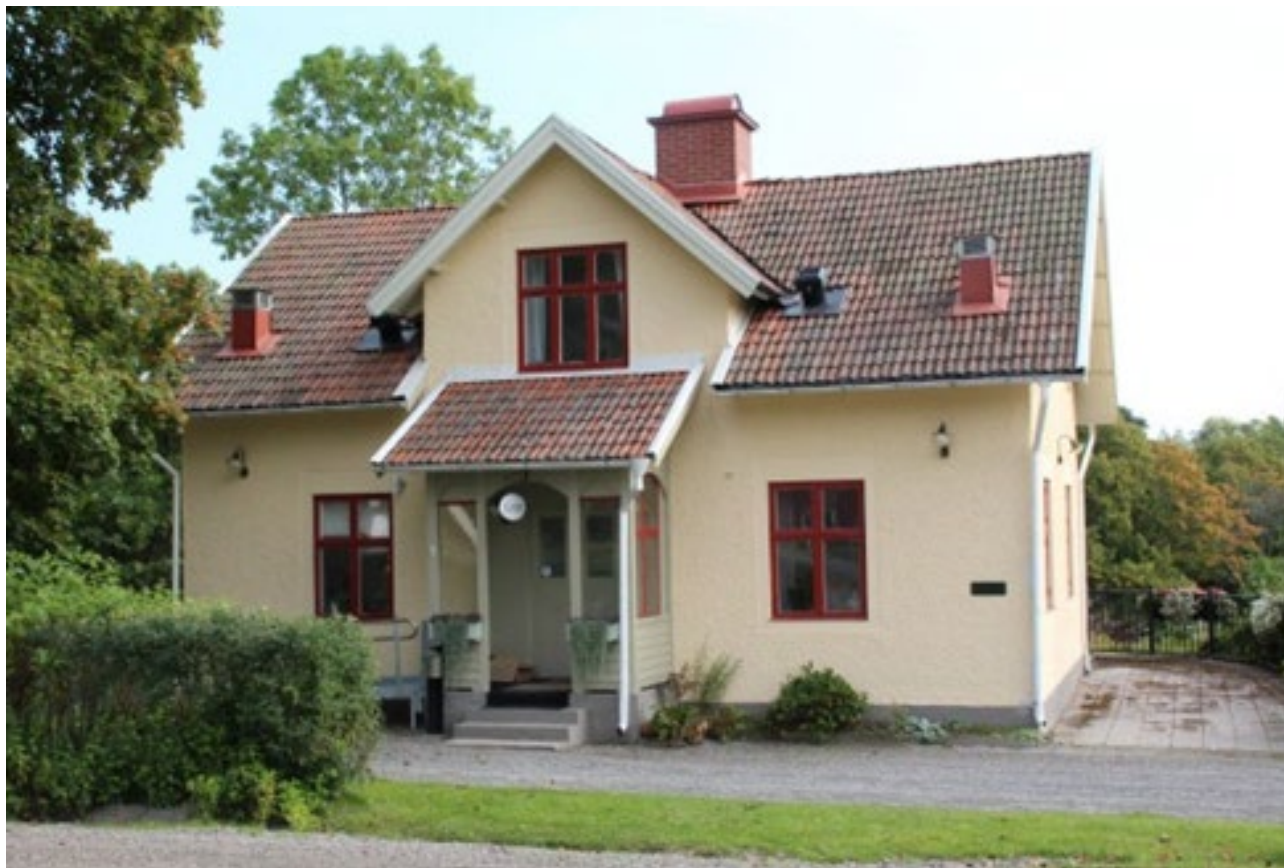
# Kuskbostaden

Hus i 1½ plan med takkupa ovanför en farstukvist med enkel utformning samt engelskt röda fönster med förskjuten tvärpost. Taket är i lertegel och skorstenen har en central placering. Fasaden är spritputsad i ljusgult och har fönsteromfattningar i slätputs.

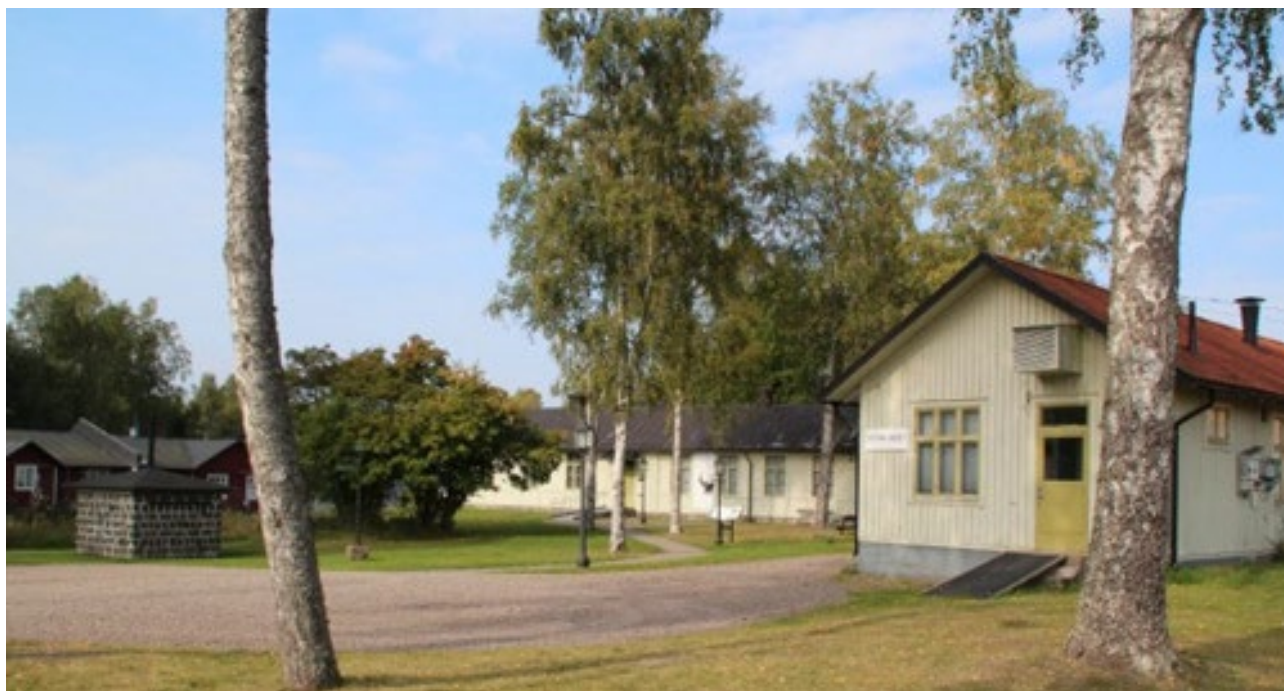
# Före detta Alfred Nobels laboratorium

Envåningsbyggnader med sadeltak i papp respektive lertegel och fasad i locklistpanel. Fönsterformerna är tidstypiska och en karaktäristisk detalj är den utskjutande takfoten.

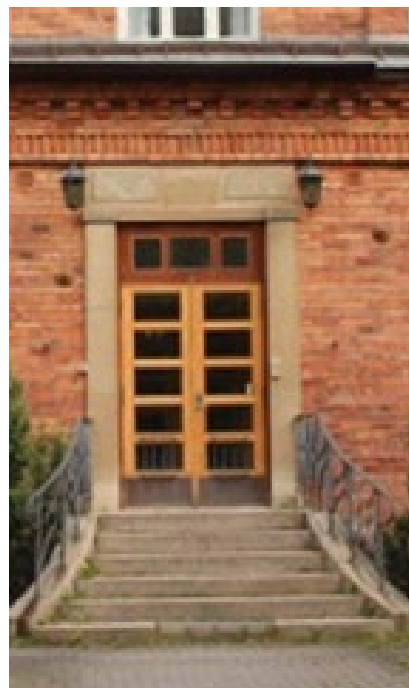
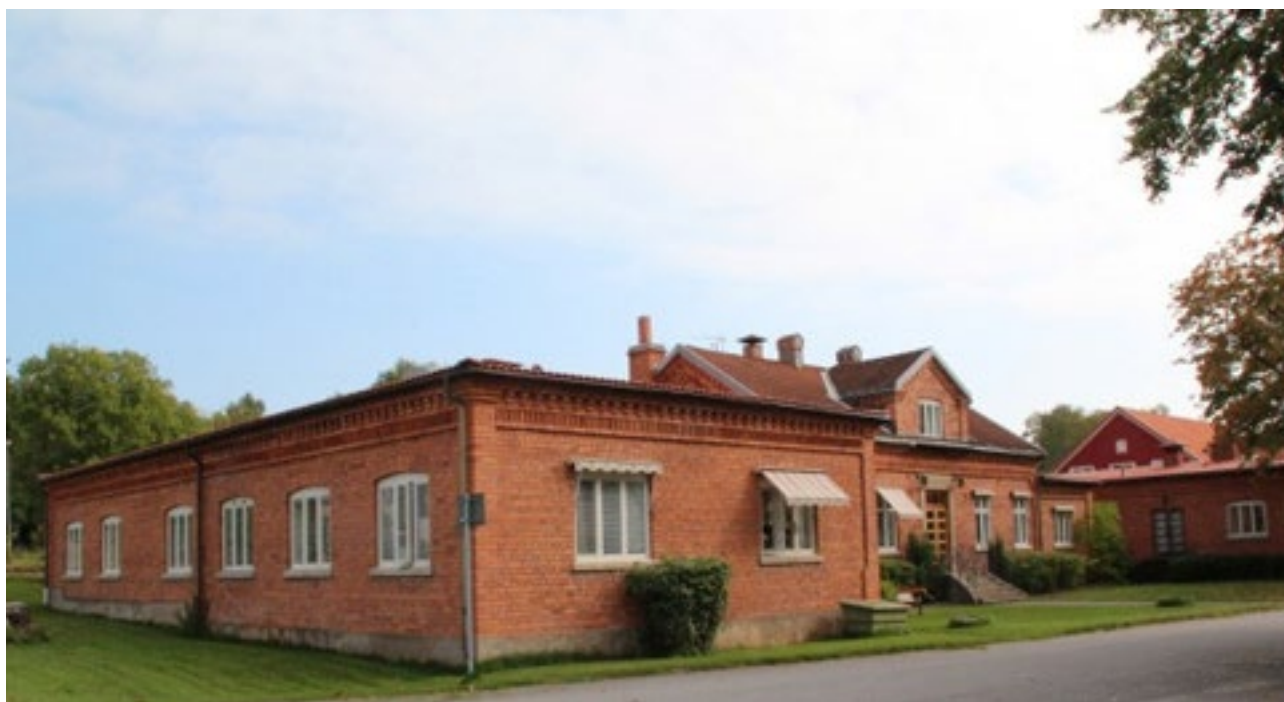
# Bofors 1:59

En förvaltningsbyggnad från 1800-talets slut med fasad i tegel och sten. Dörromfattningen är utförd i randhuggen, pikhuggen och slipad kalksten med karvsnitt i Nobelemblemet. Gesimsen är utformad med tandsnittsfris ovanför en sågtandsfris.

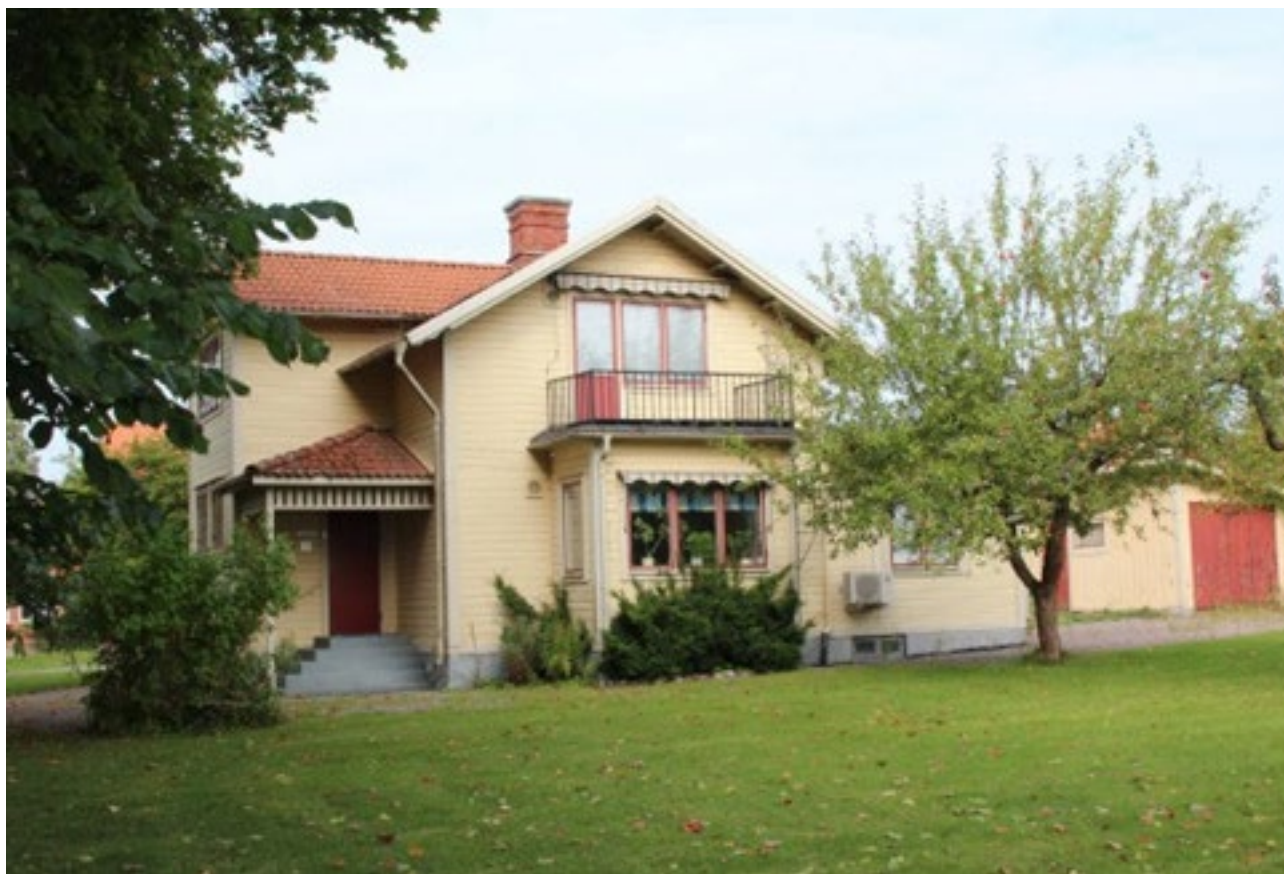
# Bofors 1:72

Tillbyggd tvåplansvilla med moderna två eller treluftsfönster målade i rött och fasad i liggande, ljusgul oljemålad fasadpanel. De knäckta stuprören hör till en äldre byggnadstradition som ger byggnaden karaktär.

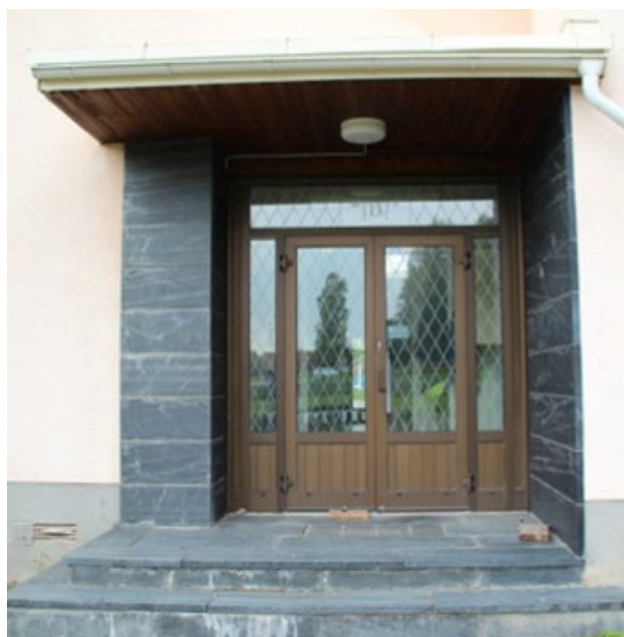
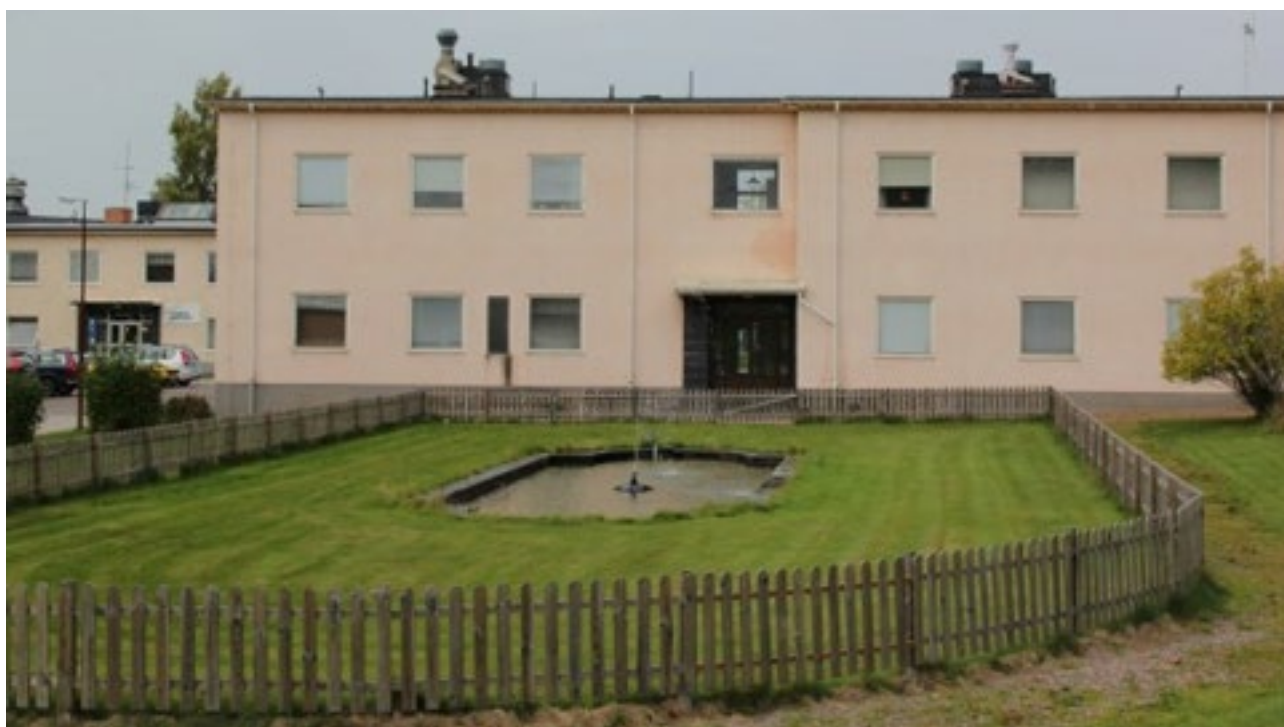
# Bofors 1:58

Kontorsbyggnad uppförd enligt de funktionalistiska stilidealen, som var dominerande under 1930-talet och framåt. Byggnaden är en av flera med likartad formgivning med flackt tak och stora, ljusa och osmyckade fasadytor. Fönstren med sina enluftsrutor är jämnt fördelade över fasaden och utgör byggnadens sparsamma utsmyckning tillsammans med entrépartiet.

Staketet som hägnar in gräsmattan har tillkommit på senare tid. Tidigare fanns prydliga rabatter och raka grusgångar som omslöt den gröna ytan med vattenspegeln.

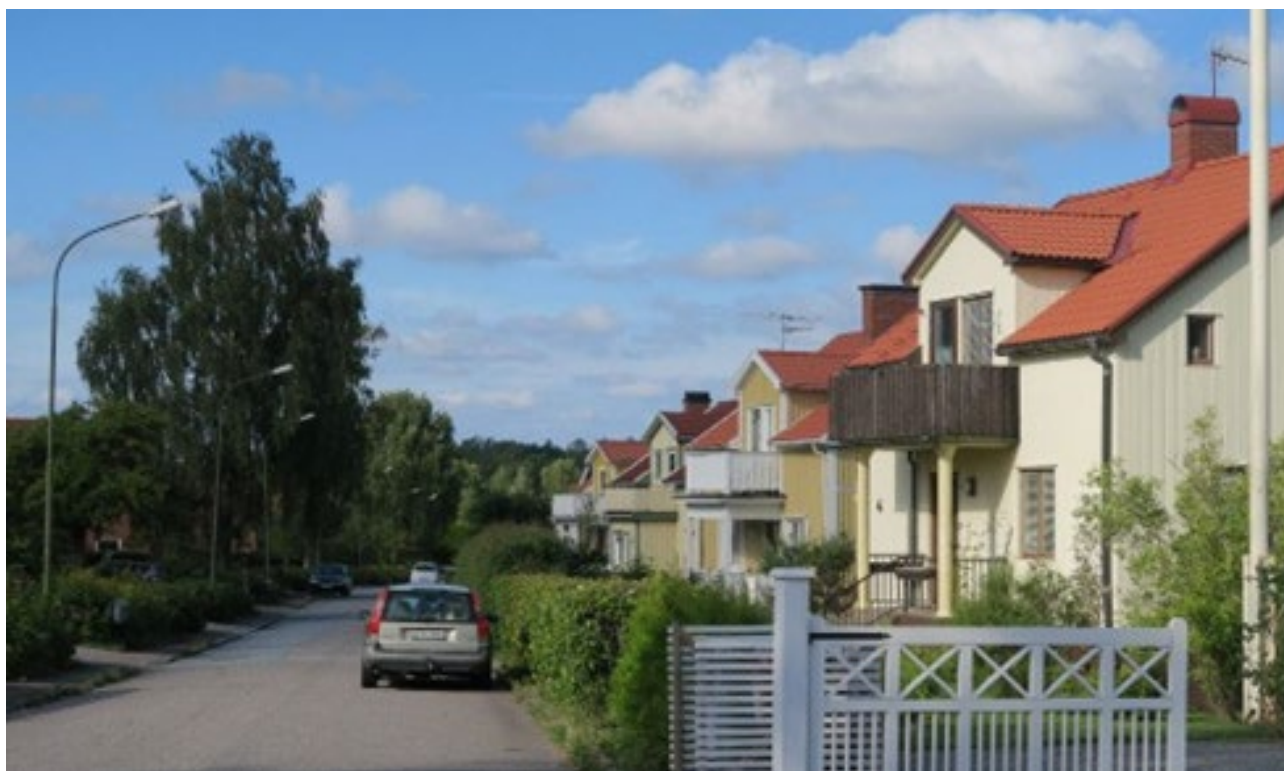
*Västra Nobelgatan från söder.*

Sadeltaket är brant med den karaktäristiska takkupan med sadeltak och balkong över en förstukvist som inte sällan bärs upp av kolonner. Fasaden är i träpanel i ljus kulör med två- eller trelufts-fönster. Trädgårdarna är generöst tilltagna för att möjliggöra trädgårdsodling för husbehov.

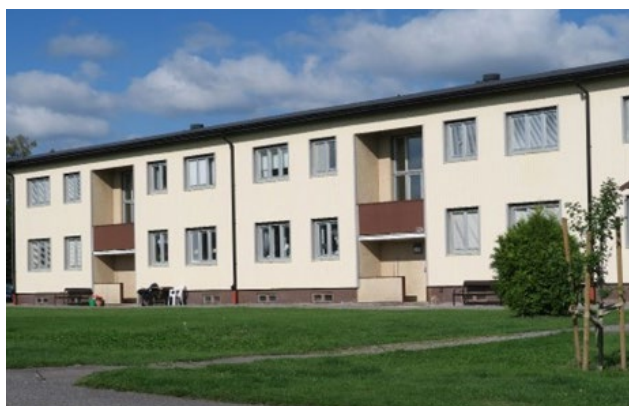
*Vilan och Lugnet.*

Kvarteren Vilan och Lugnet i ytterområdet mot öster hyser flerfamiljshus i två våningar. Husen byggdes på 1940-talet av Aktiebolaget Bofors som pensionärsbostäder åt de anställda. Hyreshusen köptes senare av HSB som rustade upp och bjöd ut dem som bostadsrätter till allmänheten.

Hyreslängorna har en tydlig funkisprägel med det platta taket och den karaktäristiska färgsättningen med ljus fasad och avvikande färg på fönstren. Senare tids inglasning av några trapphus har dock förändrat ursprungskaraktären.

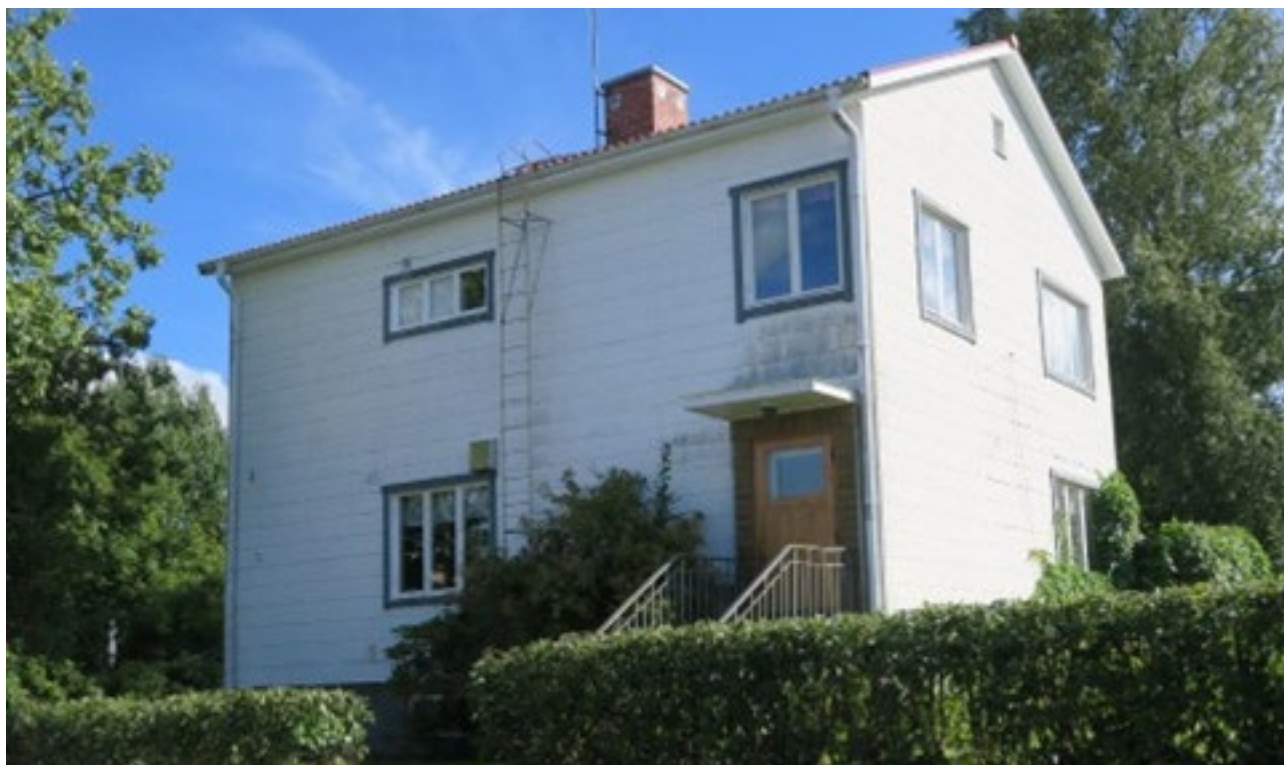
# Klockstapeln 4

En funkisvilla med sadeltak, svagt utskjutande takfot och fönster i hörn. Entrédörren, med ett tunt skärmtak ovanför, är fernissad med glasad överdel och har markerad omfattning i avvikande kulör runt om. Fasaden består av ljusa fasadskivor. Trappan har smidesräcke.

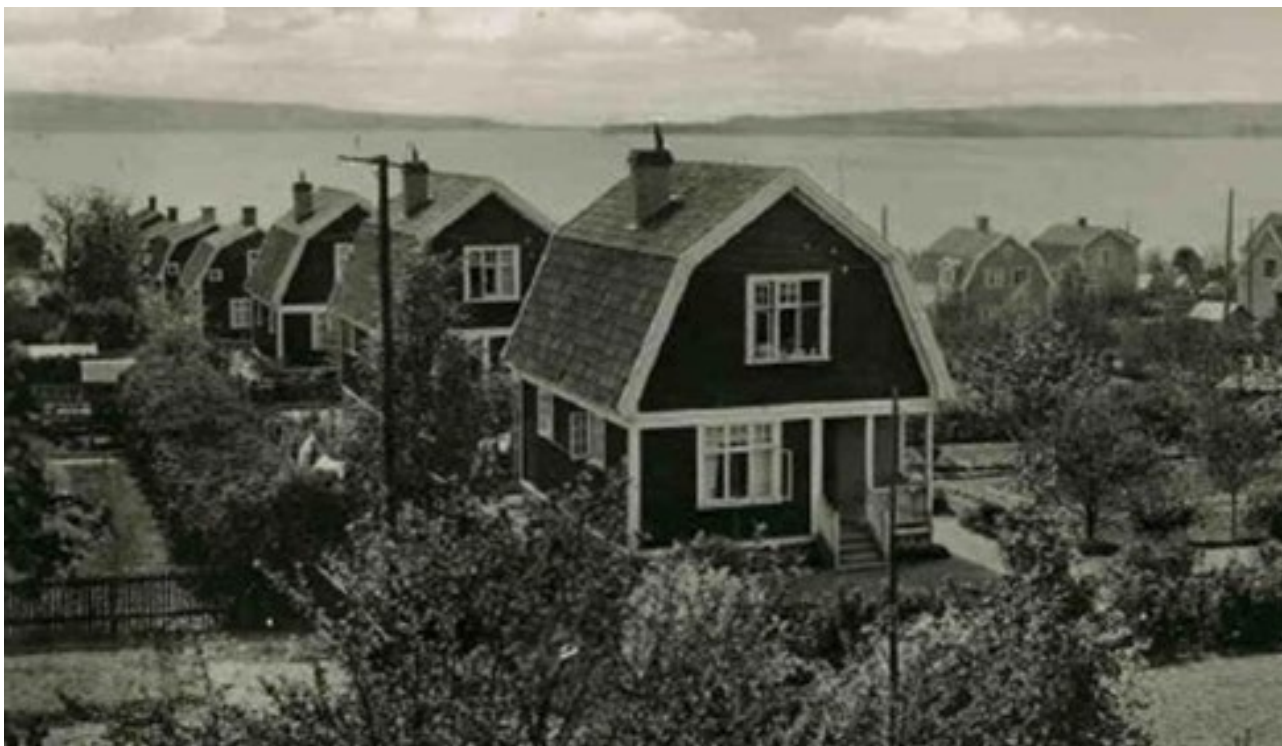
*Egnahemshus, 1920-talet.*

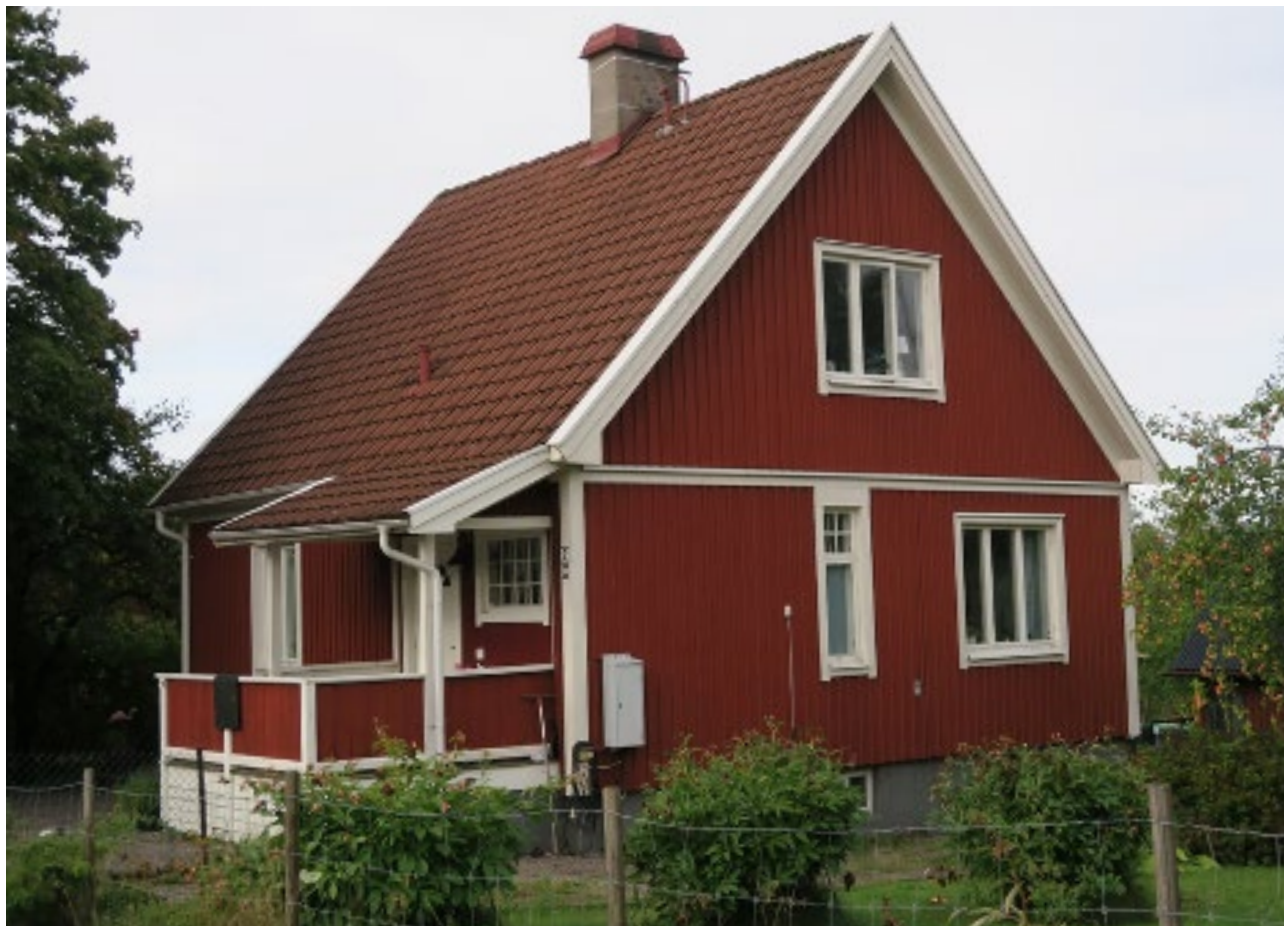
# Sebrafisker 3

En 1½-villa med brant sadeltak i tegel. Fasaden är i stående faluröd träpanel med vita fönster och horisontellt våningsband på gaveln. Utbyggd farstukvist med skärmtak finns vid entrén.

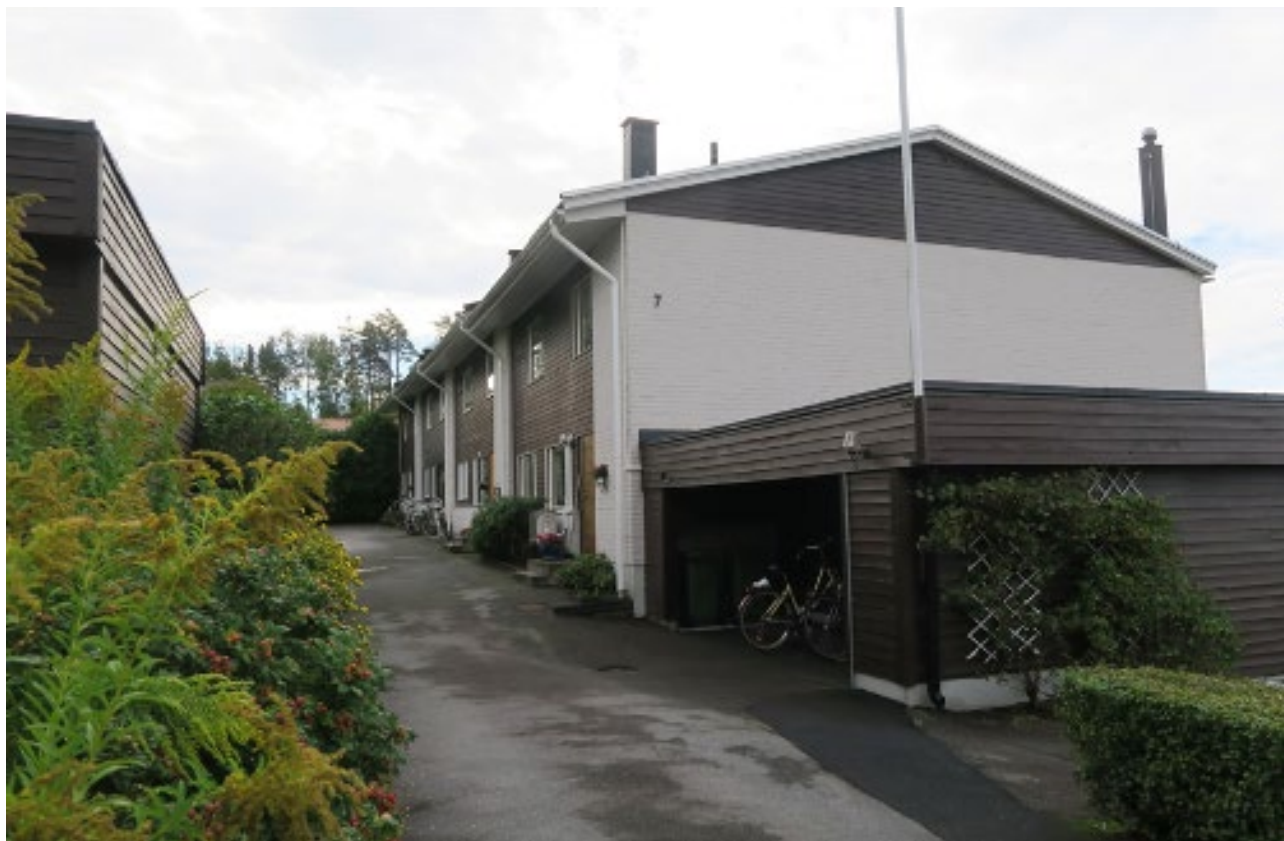
## Svärdbäraren 27–30

Radhuslängor i funkisstil med två våningar, sadeltak och stort takutfall på framsidan. Fasaderna är i vitt mexitegel på gaveln och liggande träpanel i mörk kulör på framsidan.

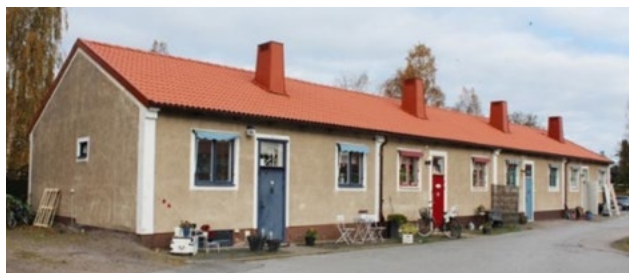
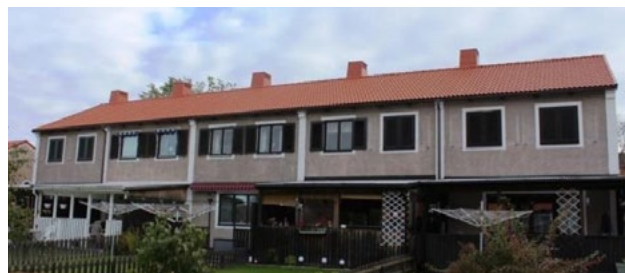
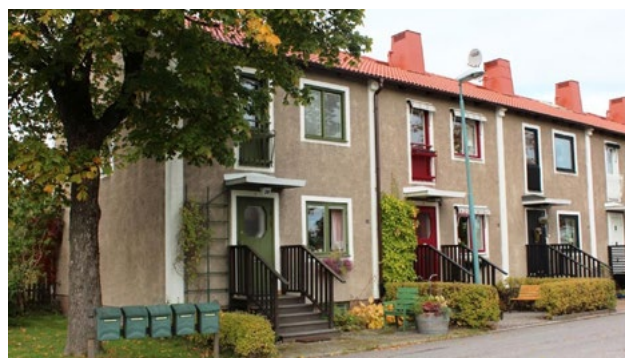
Bostadslängor i 1–2 våningar med spritputsad fasad i en ljus gråbeige kulör. Husen har slätputsade listverk i vit kulör och putsade socklar. Sadeltaken är i rött betongtegel och skorstenarna är plåtinklädda. Takfotstassarna är markerade. Tvålufts-fönstren och portarna är delvis ursprungliga. Varje hus får sin egen prägel genom individuell färgsättning av fönster och portar. Vissa av byggnaderna har entrétak i falsad plåt, armaturer med husnummer och ursprungliga räcken. Några av längorna har ursprungliga fönsterluckor. Varje enskilt hus har egen trädgård på baksidan av byggnaden. Några av dem har även en mindre yta på framsidan som inramas av häck.

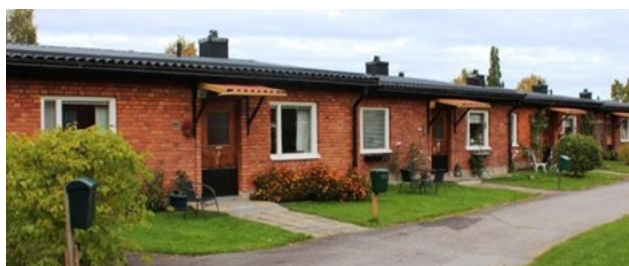
Envåningsradhus.

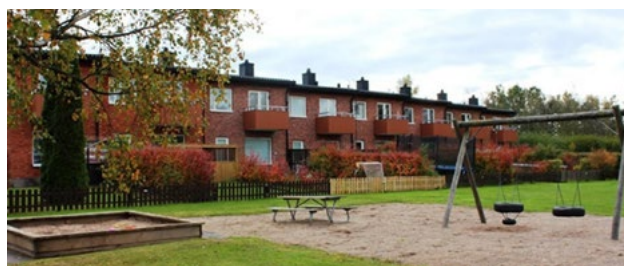
Tvåvåningsradhus.

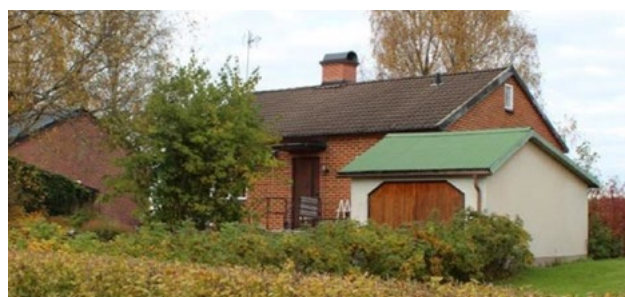
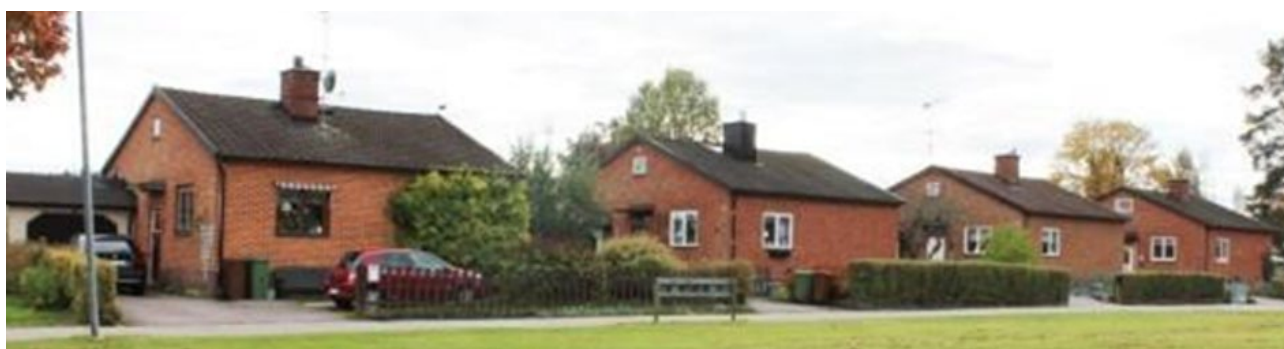
Mindre villor med fasad i rött tegel. Kulören på fogen varierar mellan husen. Husen har sadeltak med mörka betongpannor och skorstenar i rött tegel. Byggnaderna har källarvåning. Flera av byggnaderna har ursprungliga fönster och dörrar. Dörrarna har små skärmtak täckta av plåt. Trappräckena är i järn. Till byggnaderna hör garage med putsade fasader i en mycket ljus kulör. Garagetaken är asymmetriska sadeltak och några har kvar den ursprungliga gröna sinuskorrugerade plåten. Garageportarna har en ovanlig utformning med sina avskurna övre hörn. Garageportarna är klädda med stående panel som inte är täckmålad.

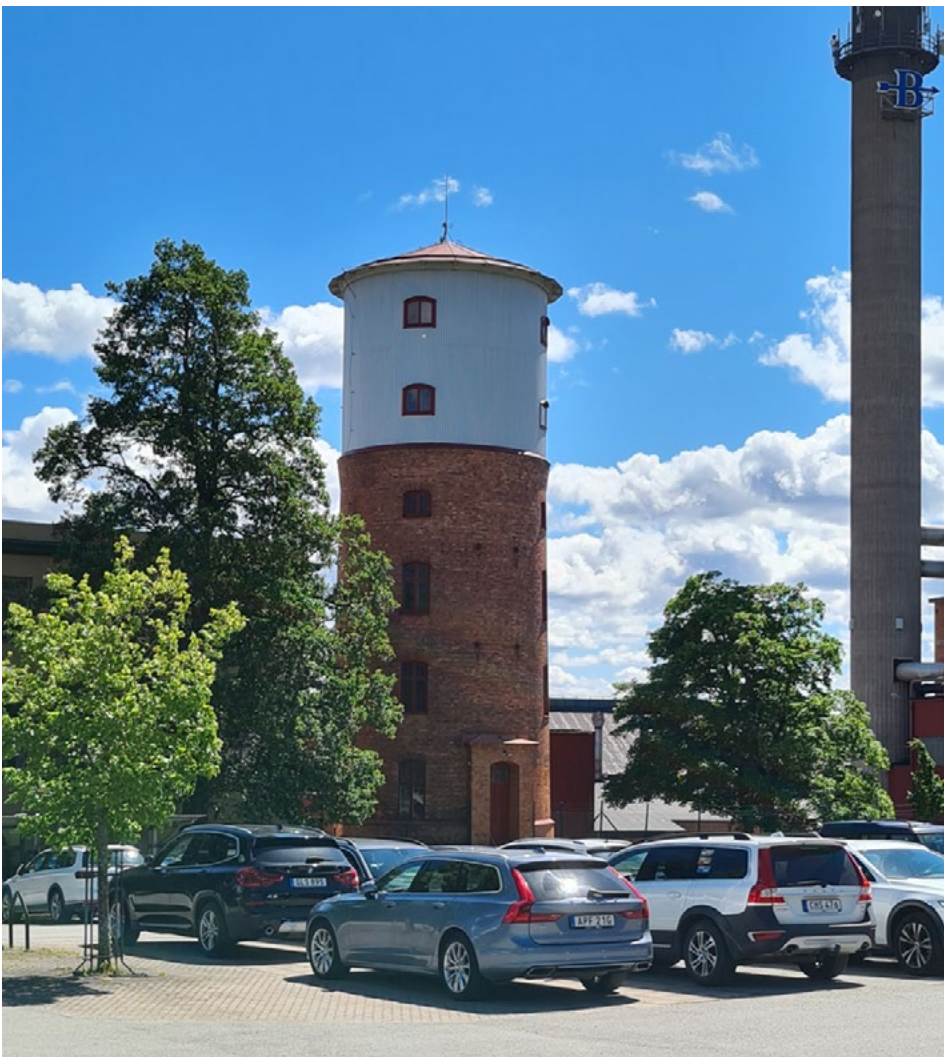
# Vattentornet, Boforsvägen 1, (11)

Vattentornet är en tegelbyggnad med övre del i trä som är ljusgråputsad idag. Taket är mycket flackt.

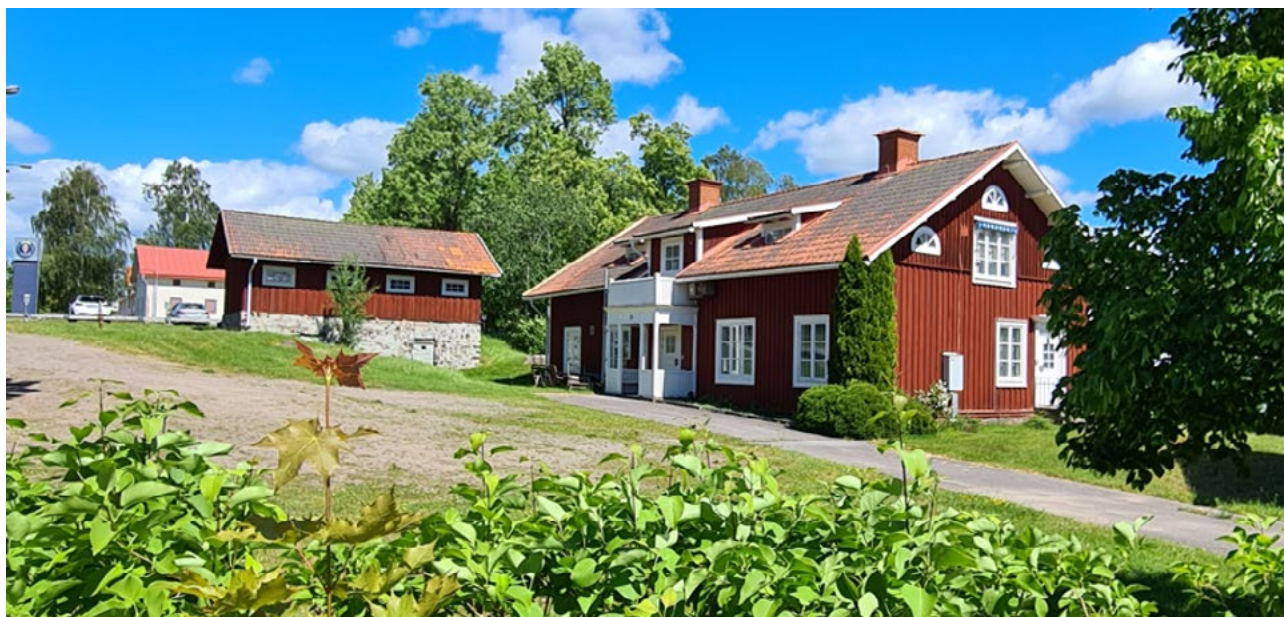
# Kuskstugan med uthus, Boforsvägen 8, (13)

Kuskstugan finns med på en karta från 1880-talet. Huset är uppfört i 1½ våning på slaggstensgrund med frontespiser på båda långsidorna och kraftigt utskjutande sadeltak med taktassar. Huvudentré med veranda vetter mot norr. Verandan har stramt men dekorativt utformade pelare. På båda kortsidorna finns entréer med klassiskt inspirerande portaler. Fönstren är sexdelade och på gavelröstena finns mindre halvcirkelformade fönster.

Nära kuskstugan står en mindre uthusbyggnad med flera boddörrar. Källaren är uppmurad av slaggsten.

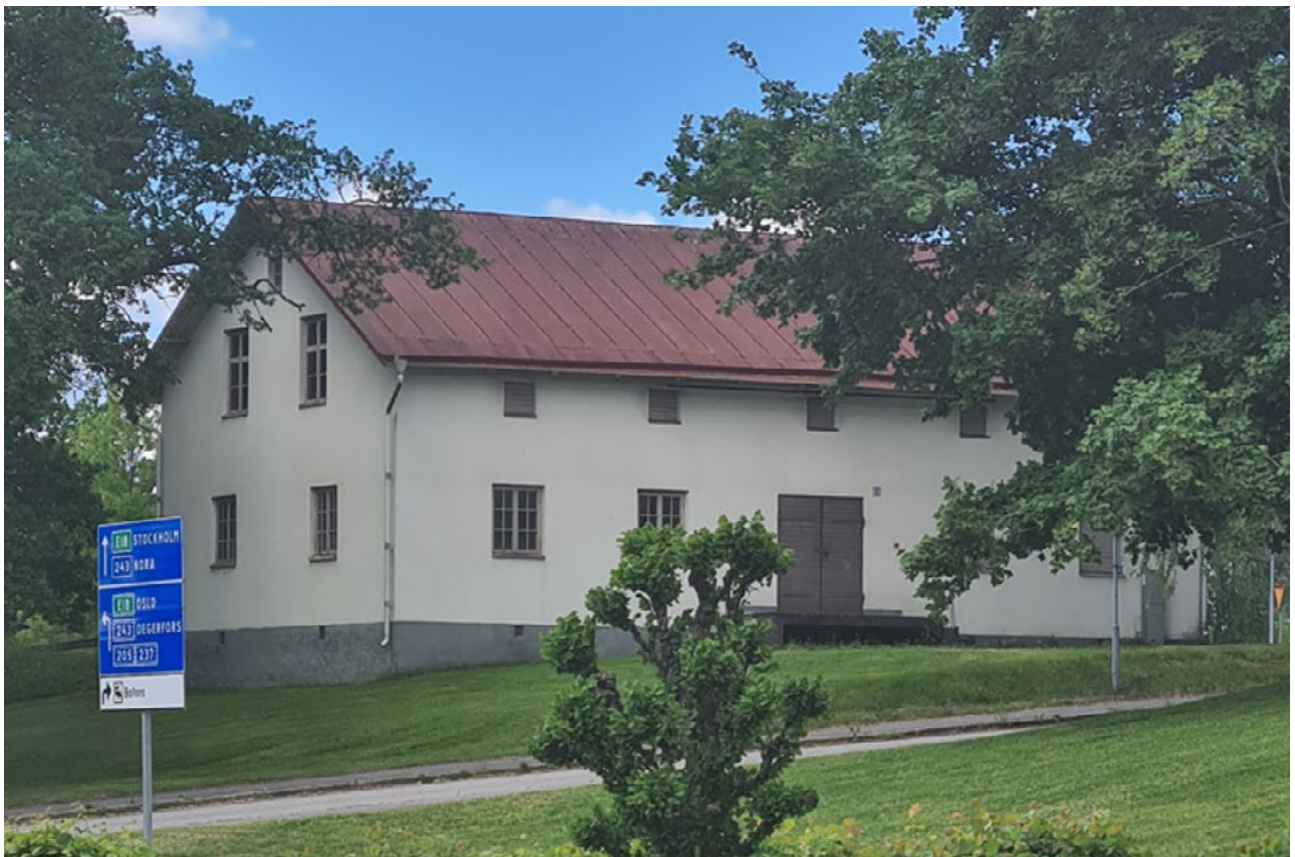
# Vedbod/magasin, Stallbacken 2, (14)

Byggnaden uppfördes från början i U-form och användes som vedbod. Idag återstår bara den östra flygeln som är en mindre byggnad i 1½ våning med vit spritputsad fasad och sadeltak i röd bandplåt. En del av de spröjsade tvåluftsfnstren är igensatta.

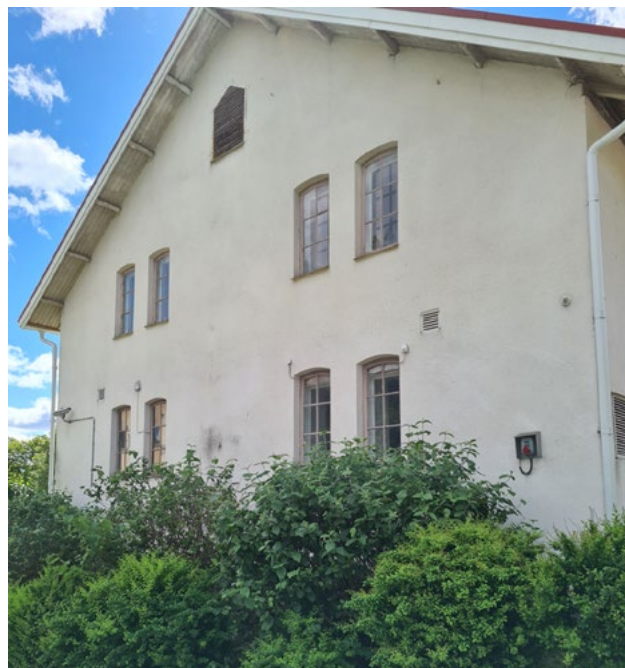
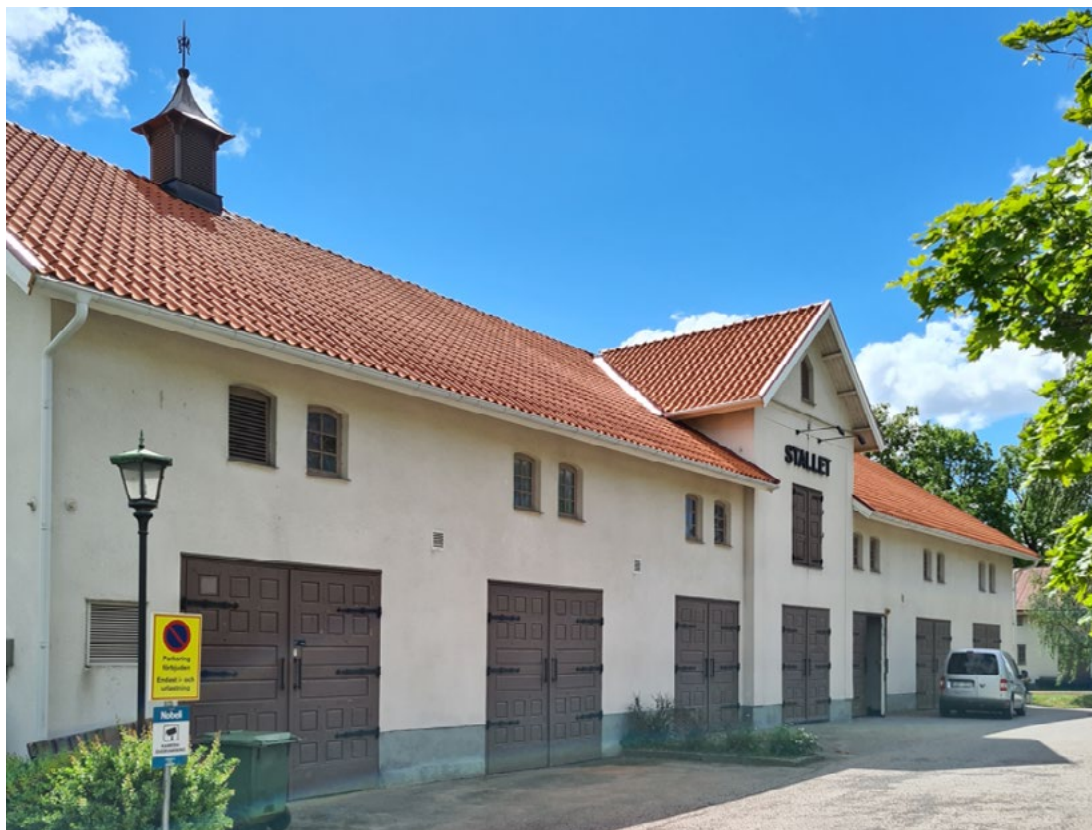
# Stallet, Stallbacken 1, (15)

Byggnaden har trots benämningen "Stallet" aldrig varit ett stall, utan var ursprungligen en brukslagård. Det riktiga stallet låg nedanför slänten närmare herrgården. Byggnaden har tegelstomme och vitputsad fasad med smala höga fönster samt frontespis. Sadeltaket är i enkupigt lertegel. På norra långsidan finns ett antal kraftiga gråmålade dubbeldörrar som inte är original. Under en period användes byggnaden som garage.

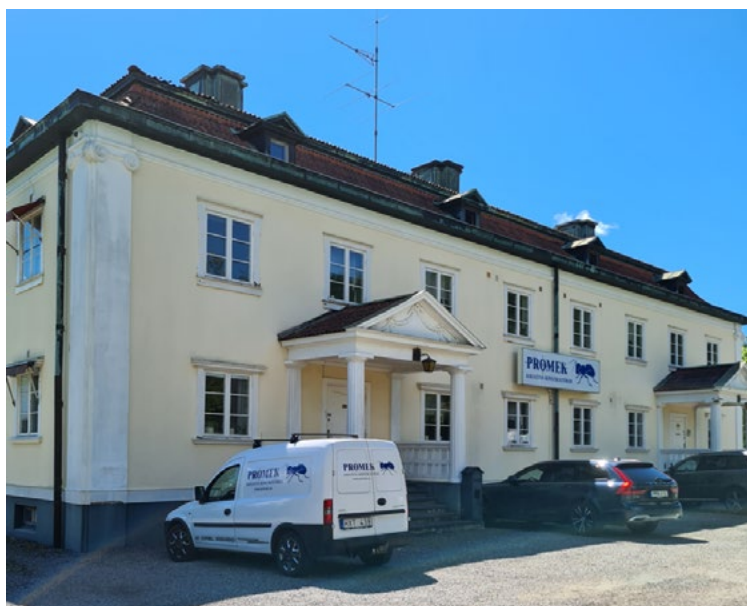
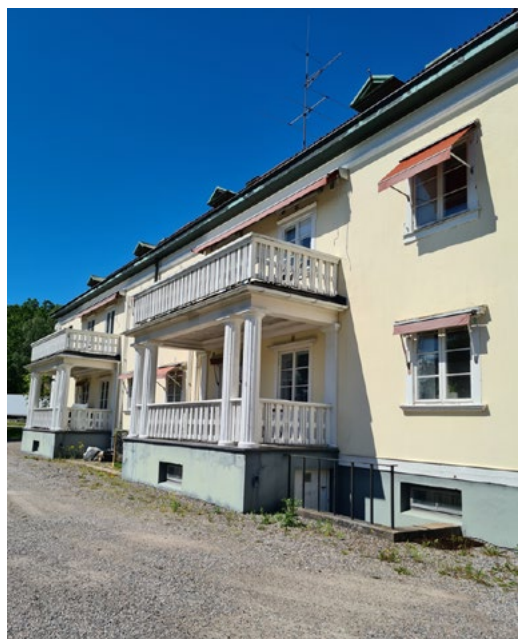
Gästgården, Hyttåsvägen 16, (17)

Gästgården uppfördes i två våningar som tjänstebostad med två lägenheter. Den ena lägenheten kom med tiden att användas som annex till mässen. Fasaden är ljusgul putsad med vita detaljer. De kraftiga hörnlisenerna har joniska kapitäl. På norra långsidan finns två entréer med verandor och portaler i klassisk stil, kraftiga träkolonner med kannelyrer, girlanddekorationer på fronterna samt vitmålade räcken. De kraftiga vitmålade ytterdörrarna med dekorativt listverk är ursprungliga. På baksidan, åt söder, finns två verandor med vita trädetaljer. Det valmade taket är i tvåkupigt lertegel med mindre takkupor koppartäckta liksom skorstenarna.

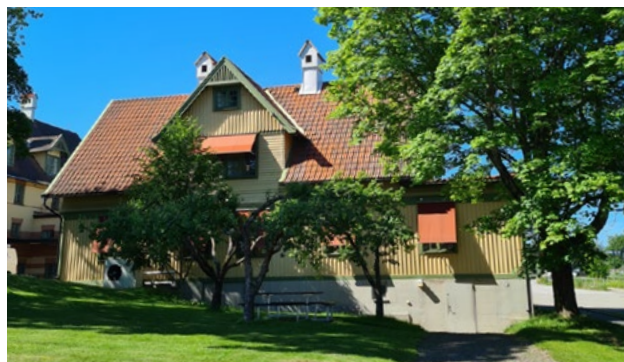
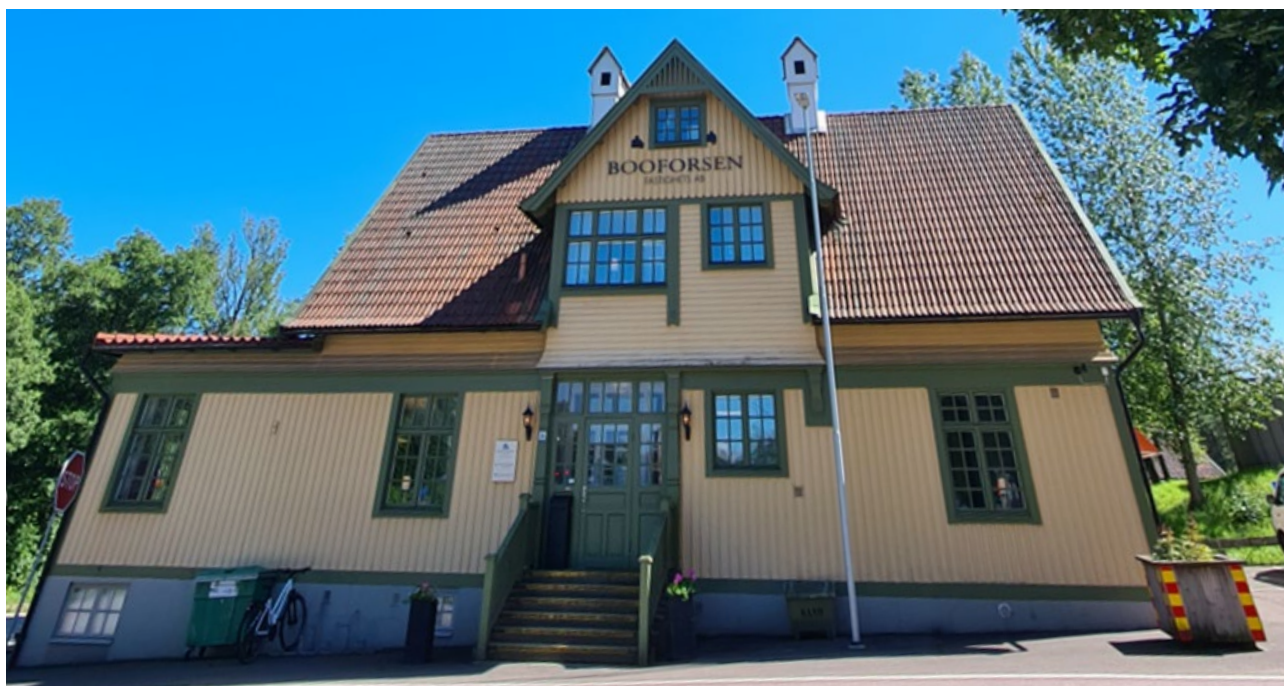
Brukshandeln, före detta postkontor med mera,  
Vinäsvägen 6, (19)

Byggnaden uppfördes i 1½ våning med frontespiser på långsidorna. En mindre utbyggnad i en våning har gjorts mot öster. Fasaden består av horisontell och vertikal spontpanel i gröngult och ockragult med kraftig våningslist samt trågaller vid gavelpetsarna. Entrédörren är delvis inglasad och omges av profilerade lisener som bildar en

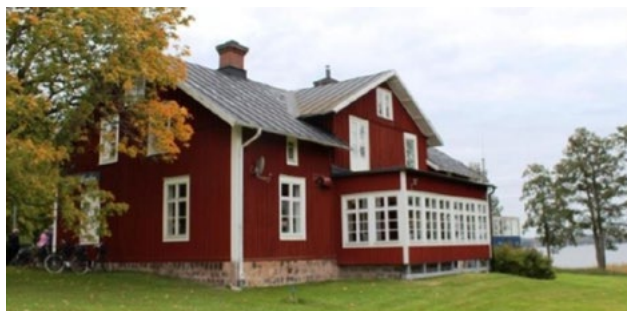
Grönfeltsgården, Grönfeltsgatan 27, 29 och 31, (1)

Tre byggnader är uppförda längst ut på udden. Byggnaderna mot söder och öster har två våningar och byggnaden mot väster består av en 1½-plansbyggnad med frontespis. Alla byggnader har fasad i röd locklistpanel med vita knutbrädor och enkla vita fönsterfoder. Sadeltaken är i betongpannor eller bandplåt. Farstukvistar och verandor präglas av så kallad snickarglädje (trädekorationer). Den västra byggnaden har en inglasad veranda och mot söder en senare tillkommen större altan. Skorstenarna är murade och den västra byggnadens skorstenar har dekorerade krön. Endast ett fåtal originalfönster finns kvar, övriga är utbytta. Den västra byggnaden har korspostfönster medan de övriga har spröjsade fönster med tre rutor i varje luft. Dörrarna är utbytta. Grunderna är i slaggsten.

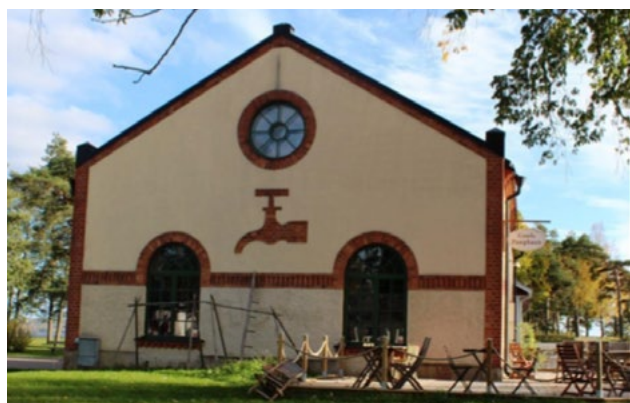
På Näset ligger två äldre pumphus. Huset på fastigheten Bregården 2:77 används som café idag. Huset längst ut på Näset byggdes 1905 och det andra, större, 1915 då man behövde större kapacitet. Vattnet pumpades upp från Lokaådern först till det lilla pumphuset och sedan vidare till det större pumphuset. Därifrån pumpades det vidare till ett vattentorn på Rävåskullen för vidare transport till kunderna i Karlskoga.

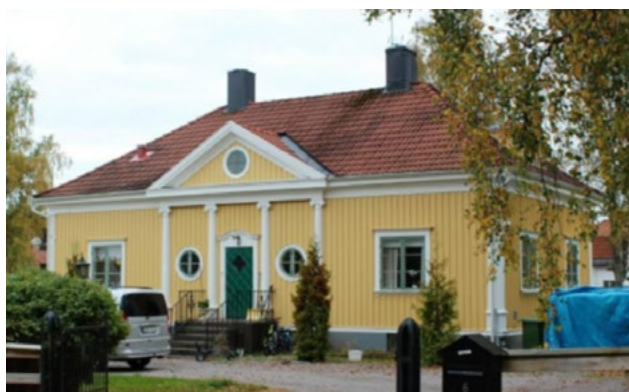
Talgoxen 2.

Komministerbostäder som uppfördes omkring 1930-talet. Husen är byggda med entréerna vända mot kyrkan. Dessvärre är nu sambandet mellan kyrkan och komministerbostäderna brutet då E18 numera skiljer dem åt.
