# Kulturmiljöprogram

Karlskoga tätort – värderingsdokument

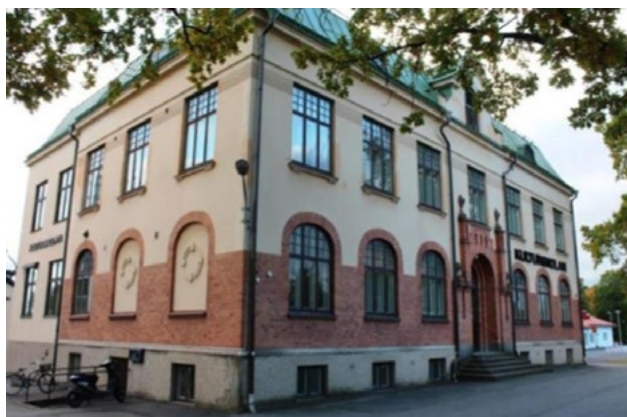
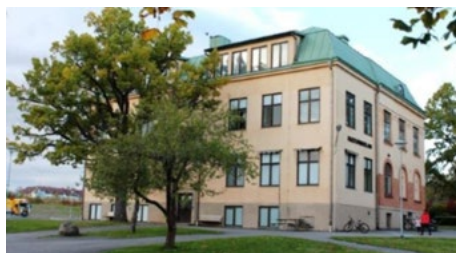
Äldre byggnad, 1908 och 1947.

Bottenvåningen i den äldsta delen är i rött tegel, den övre våningen och hela den tillbyggda delen är slätputsad och avfärgad i en ljusare gul kulör. Sockeln är gråspritputsad. Fönstren i bottenvåningen är rundbågiga med tre lufter och småspröjsad övre del. Det finns några blindfönster med putsade ornament. Även fönstren i övervåningen har tre lufter och småspröjs men raka valv.

I kvarteret Varfågeln ligger Kulturskolans byggnad. Den uppfördes 1908 i jugendstil som huvudbyggnad för Karlskoga Praktiska Skola. Skolan startades på initiativ av Carl Johan Nyvall och hade sin första lärosalsbyggnad vid Skolgatan. Den återstående byggnaden har byggts till i omgångar och fick sitt nuvarande utseende 1947. Stenbyggnaden uppfördes som ett praktiskt läroverk men blev sedan folkhögskola och numera används den som kulturskola. I samband med den senaste tillbyggnaden uppfördes även två elevhem bakom skolan. Framför skolan fanns förr en stor park.

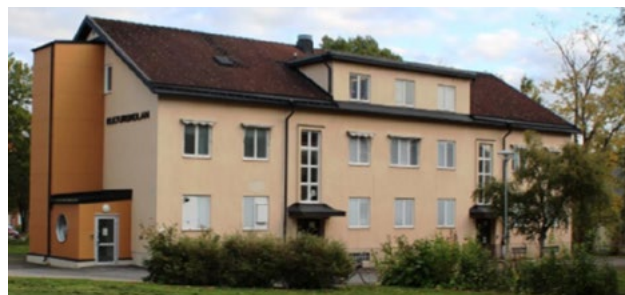
Före detta elevhem, 1947. Pärlgatan 7 och 9.

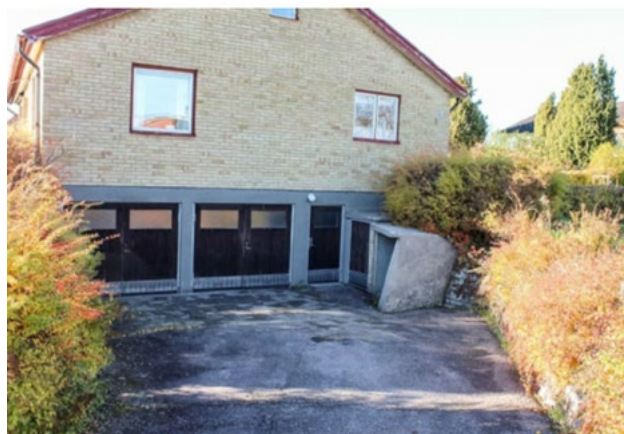
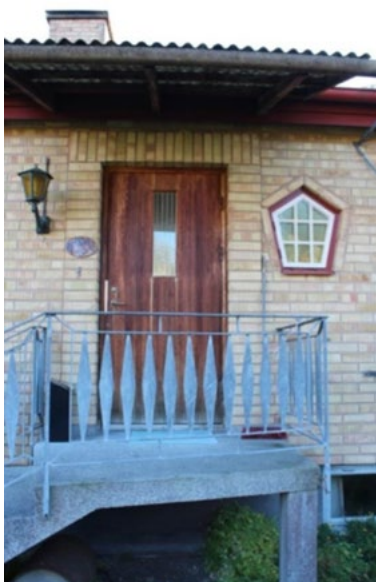
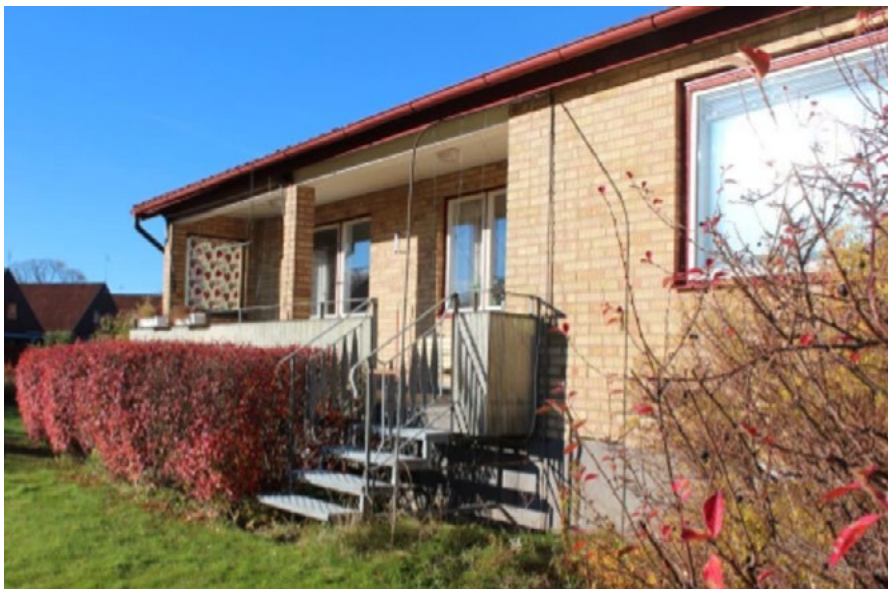
# Sothönan 5

Fasaden och skorstenen är i gult spikdraget tegel. Sadeltaket är i tvåkupigt lertegel. Äldre en- och tvålufts-fönster har röda fönsterbågar. Originalträdörren är mönsterspårad med tegelomfattning i rullskift. Den ursprungliga belysningsarmaturen är i lyktmodell. Entrétaket är i sinuskorrigerad plåt eller eternit. Vid entrén och verandan finns mycket dekorativa omålade smidesräcken. Vid entrén finns även ett femkantigt fönster med spröjs. Dubbelgarage finns under huset. Originalportar och källardörr med panel är inte täckmålade.

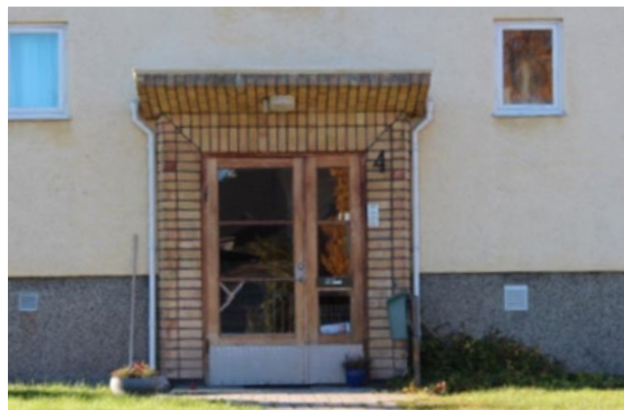
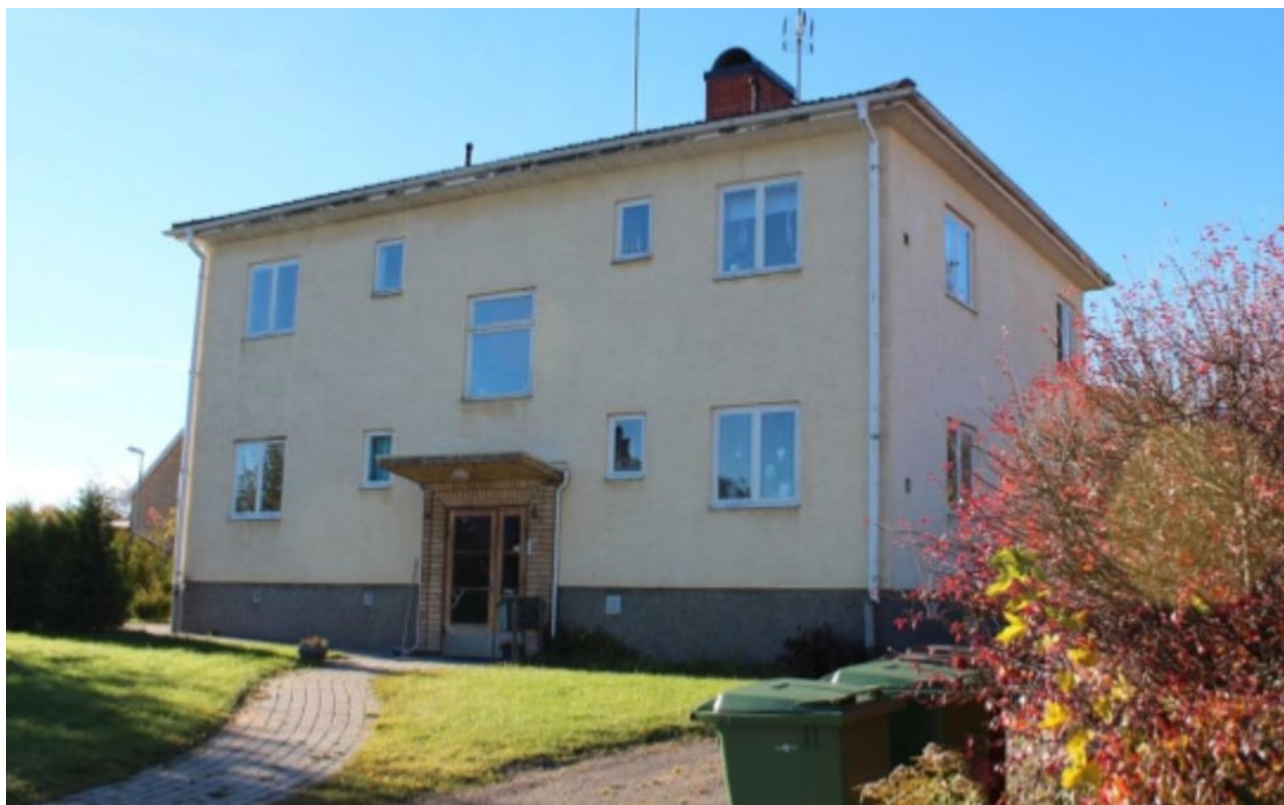
# Vattenrallen 9

Den spritputsade fasaden har en beige kulör. Tvåluftsfnstren är av äldre typ och är utbytta på en fasad. Det valmade taket är i tvåkupigt lertegel. Dörromfattningen är dekorerad med gult helstens- och halvstenstegel. Den äldre entrédörren har stora glaspartier. Balkongerna har ursprungliga balkongfronter i smal sinuskorrigerad plåt och överliggare i smide, allt målat i vitt. Garage finns under huset med originalport. En låg stenmur finns mot gatan. Trapphuset har gult tegel på väggarna. Trappräcken och lägenhetsdörrar är ursprungliga.

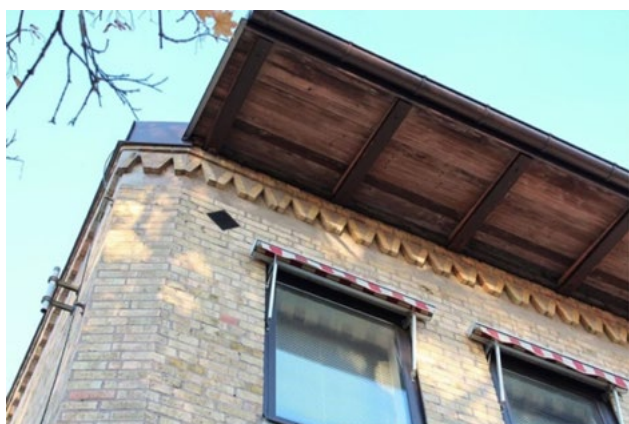
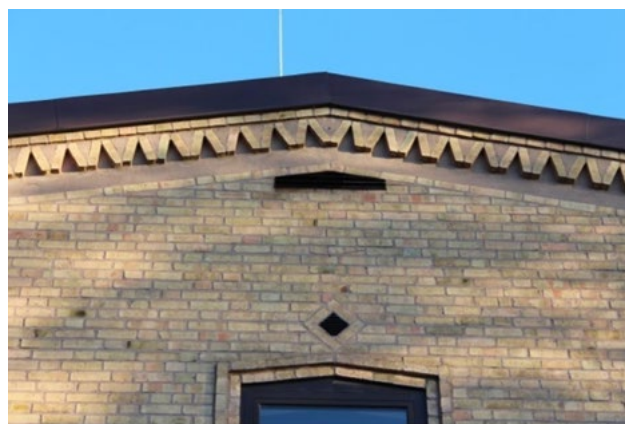
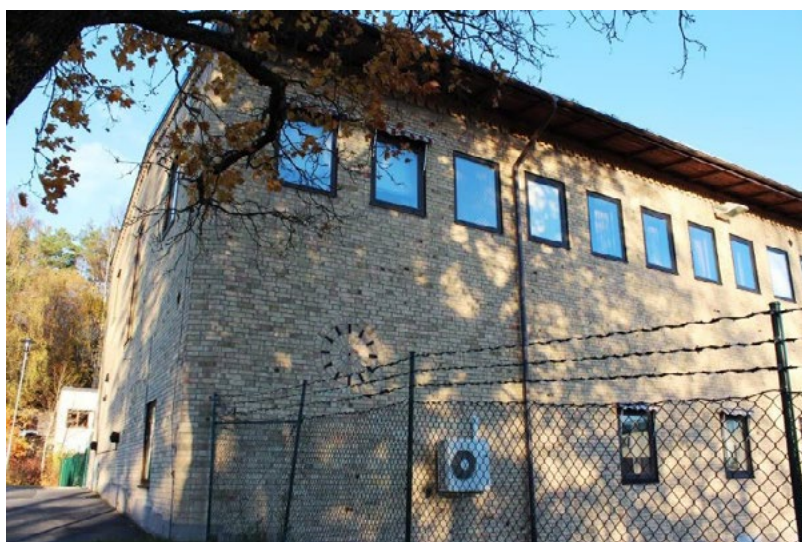
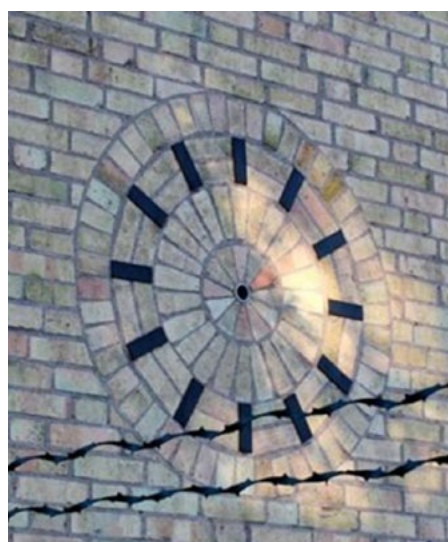
# Bregården 2:96

En tidstypiskt utformad byggnad med fasad i gult tegel. Takfotslisten är dekorativt utformad och sadeltaket är mycket flackt och smäckert. En utsmyckning i form av en klocka finns på fasaden. Vissa fönsteromfattningar är markerade i tegel. På övervåningen är fönstren placerade i ett horisontellt band, övriga fönster är asymmetriskt placerade. Fönster och portar är utbytta. Portomfattningen är fint bearbetad i stenmaterial. Balkongräcket är i svart smide. Mot norr finns det turbiner.

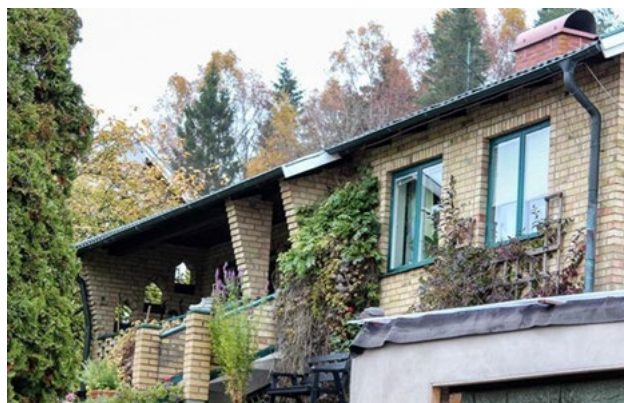
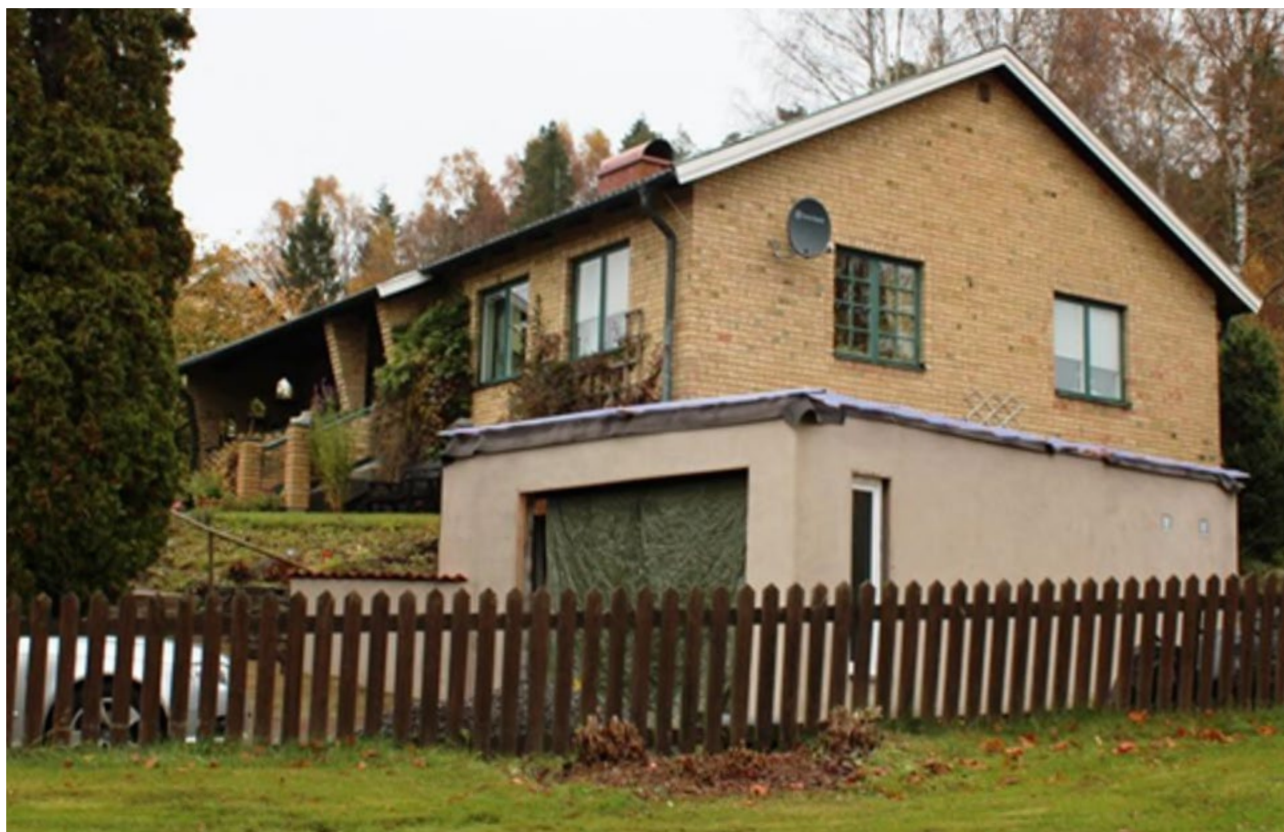
# Giraffen 12

En tidstypisk och välbevarad villa uppförd i gult tegel. Sadeltaket är i svart betongtegel. Fönstren är troligtvis ursprungliga och är tvåluftsfönster målade

i en grön kulör. Ett av fönstren är småspröjsat. Dörren är ursprunglig. En veranda med räcke av murat tegel finns på framsidan. Mot vägen finns en stödmur i kalksten. Inga exteriöra förändringar bör göras. Vid åtgärder och underhåll bör man välja material och utformning med hänsyn till byggnadens karaktär.

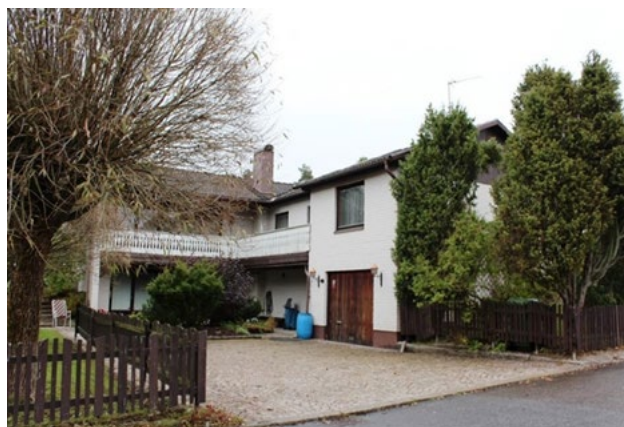
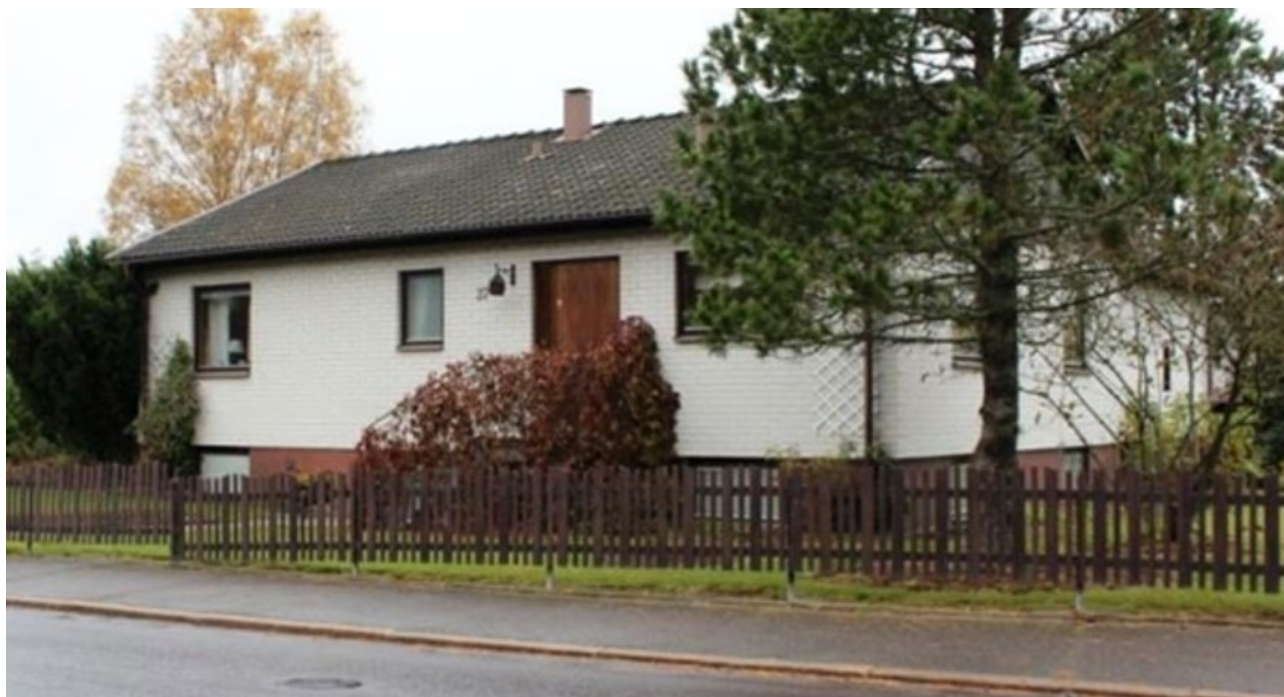
# Leoparden 6–7

Två villor med fasad i mexitegel. Gavelröstena är klädda med brunlaserad panel. Sadeltaket är i svart betongtegel. Ett av husen har originalfönster och originaldörrar. Tomterna omgärdas av en låg häck samt ett lågt brunt trästaket. Tidstypiskt för trädgårdarna är de mindre barrträden.

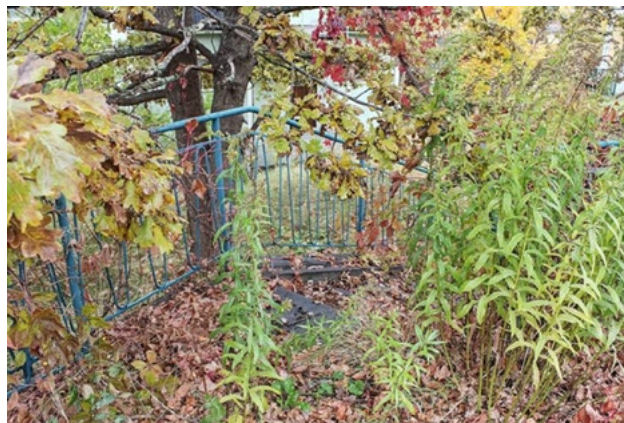
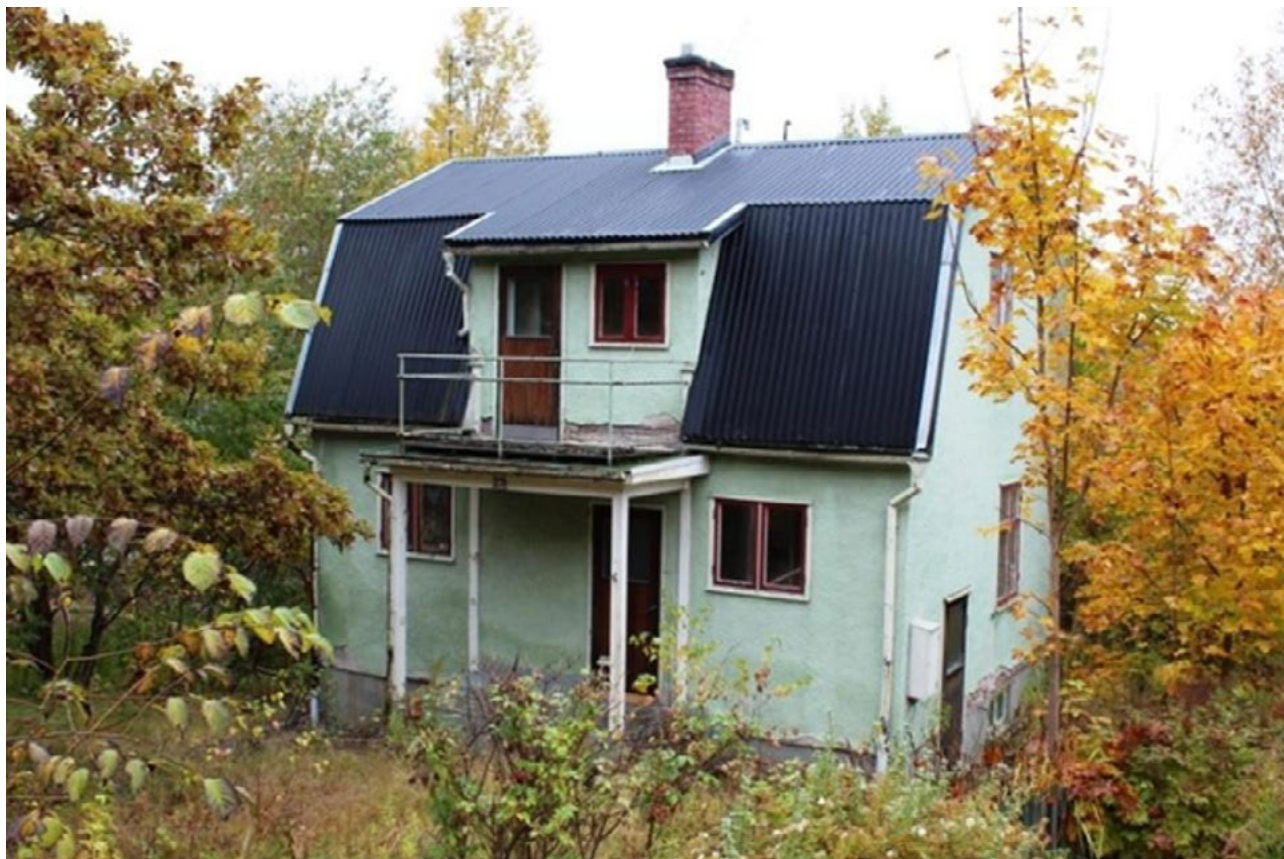
En byggnad med spritputsad fasad i en ljus grön kulör. Mansardtaket har tillkommit senare och är i svart korrugerad plåt. Skorstenen är murad i rött tegel. Sockeln är ljusgråputsad. Originalfönstren är i en röd kulör. Dörrarna har troligtvis ersatts kring 1900-talets mitt. Balkongräcket är i järn och stuprören har skarpa vinklar. Från vägen leder en trappa till huset, med grönmålat smidesstaket. En större ek finns på tomten.

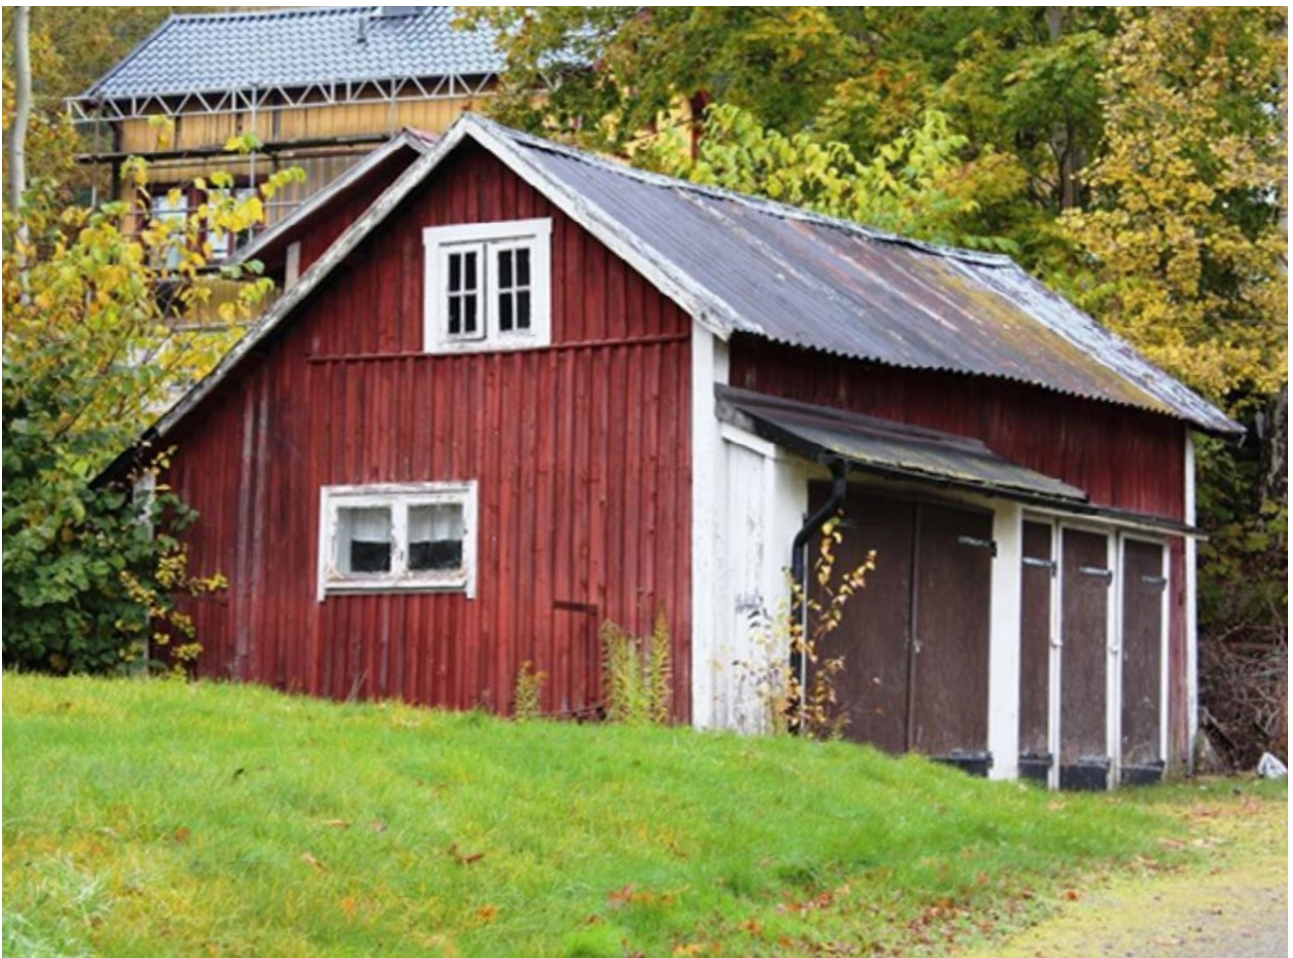
Byggnadens fasad består av rödfärgsmålad panel och vitt listverk. Sadeltaket är i sinuskorrugerad plåt. Fönstren varierar i ålder och utformning. Portarna har tillkommit senare och är i någon form av skivmaterial.

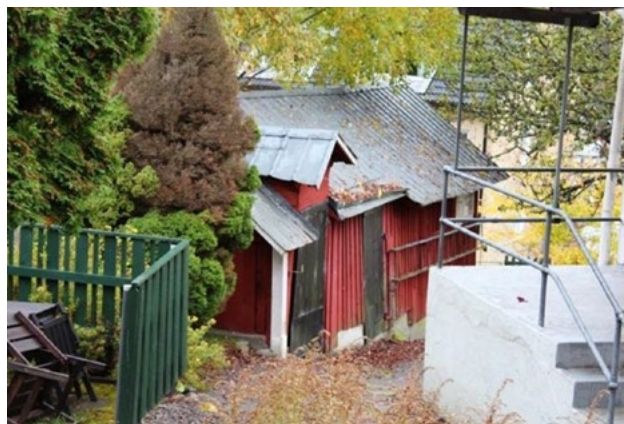
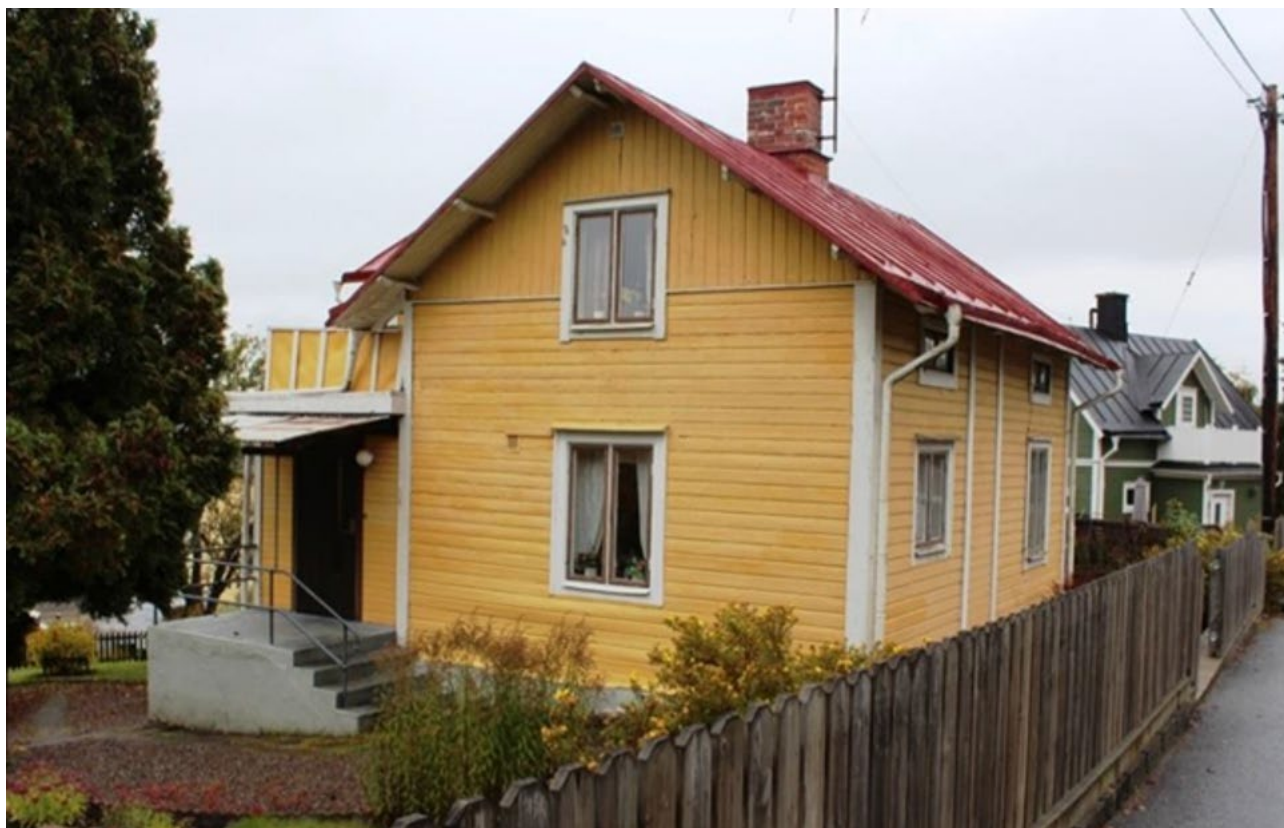
En byggnad med fasad i liggande panel målad i en gul kulör med vitt listverk. Panelen är troligtvis original. Sadeltaket är ett falsat plåttak målat i en röd kulör. I takfoten syns de profilerade takfotstassarna. Sockeln är gråputsad. Äldre tvåluftsfönster är i en brun kulör.

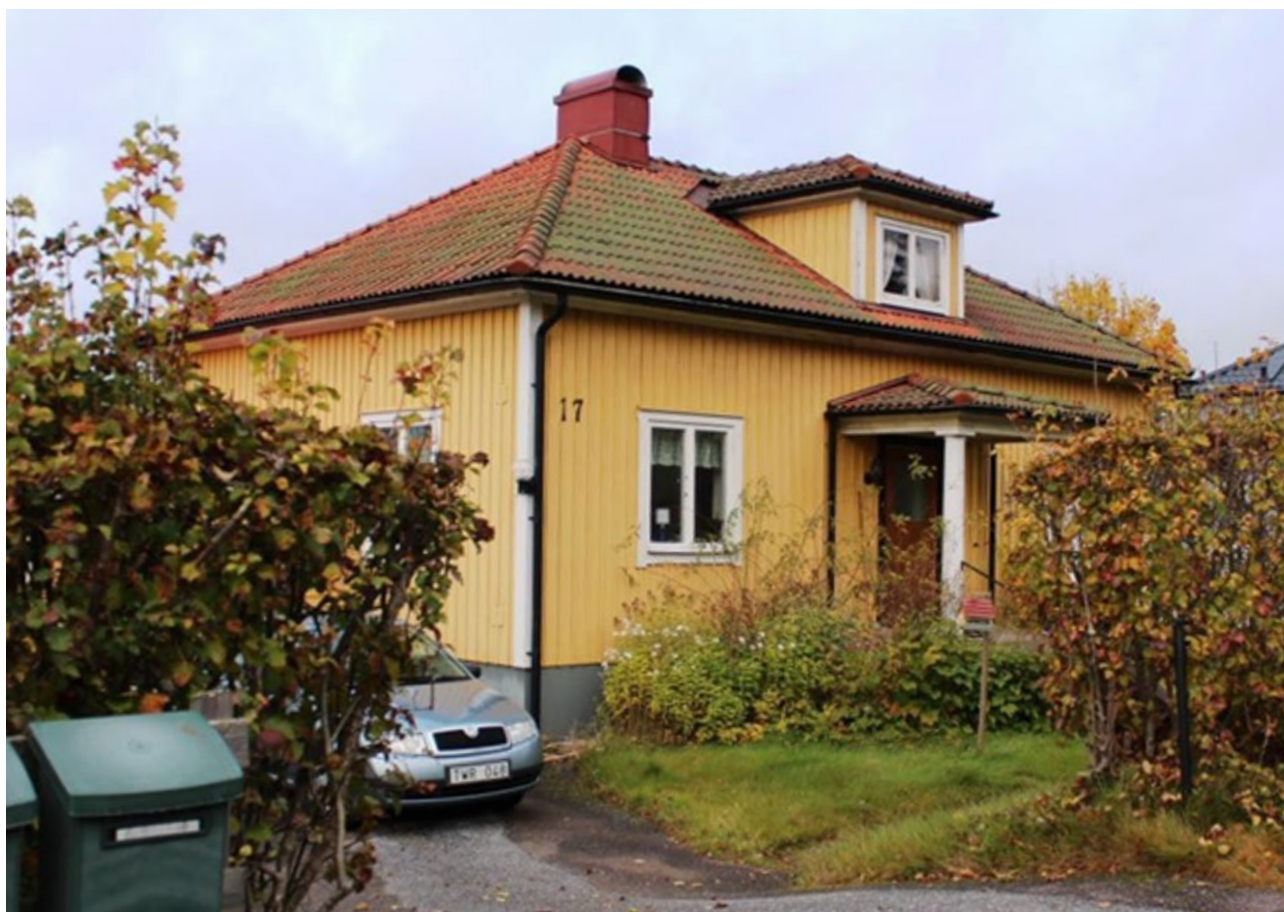
En villa med fasad i ljusgul locklistpanel och vitt listverk. Taket är ett kraftigt valmat tak i rött lertegel. Sockeln är gråputsad. Entrén markeras av en liten farstukvist med klassicistiskt efterbildande pelare. Farstukvistens tak är i lertegel. Ovanför farstukvisten finns en takkupa. Fönster och dörrar är ursprungliga.

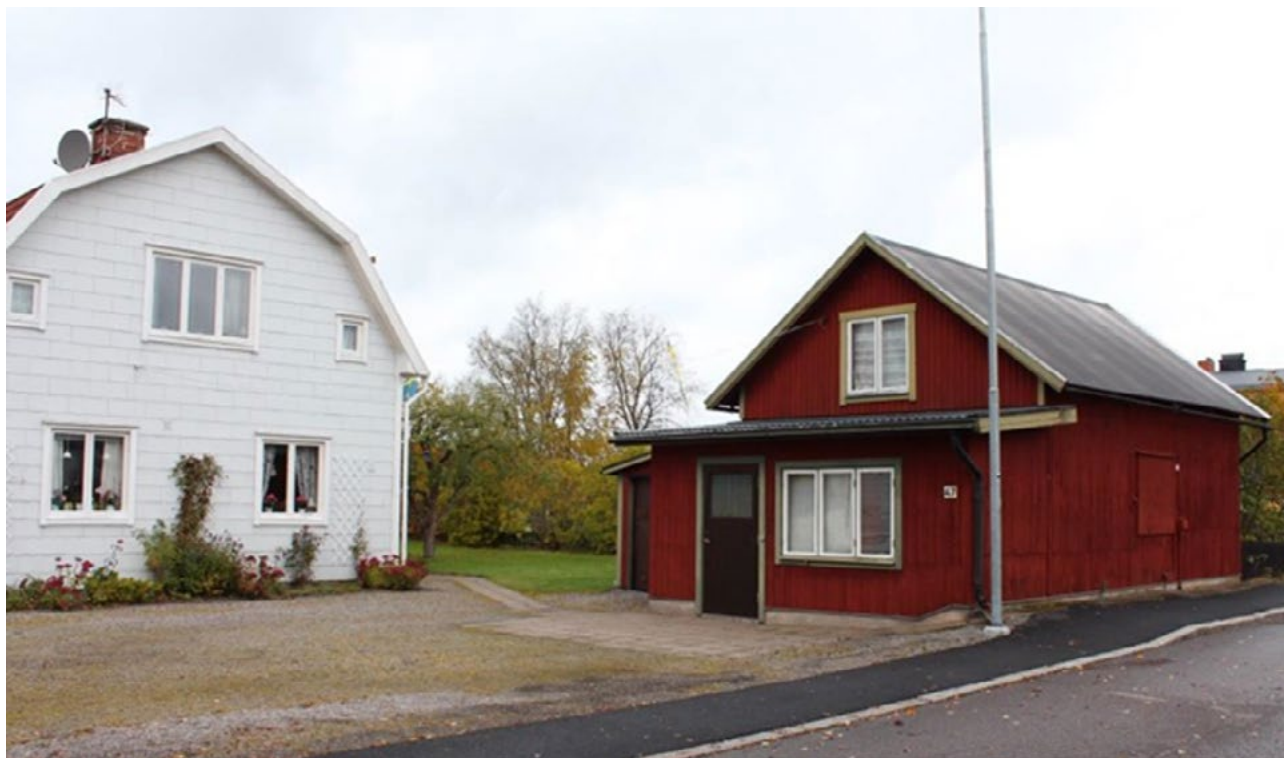
En villa som på senare tid fått fasaden klädd med eternit. Det valmade taket är i rött lertegel och skorstenen i rött tegel. Sockeln är putsad. Fönstren är äldre men inte original. Ursprunglig farstukvist är dekorativt utformad. Ytterdörren är utbytt. Balkongen har ett räcke av senare datum men dörren är ursprunglig. Stuprören har skarpa vinklar. Ekonomibyggnads träfasad är rödmålad och sadeltaket är i plåt. Dess fönster och dörr är äldre.

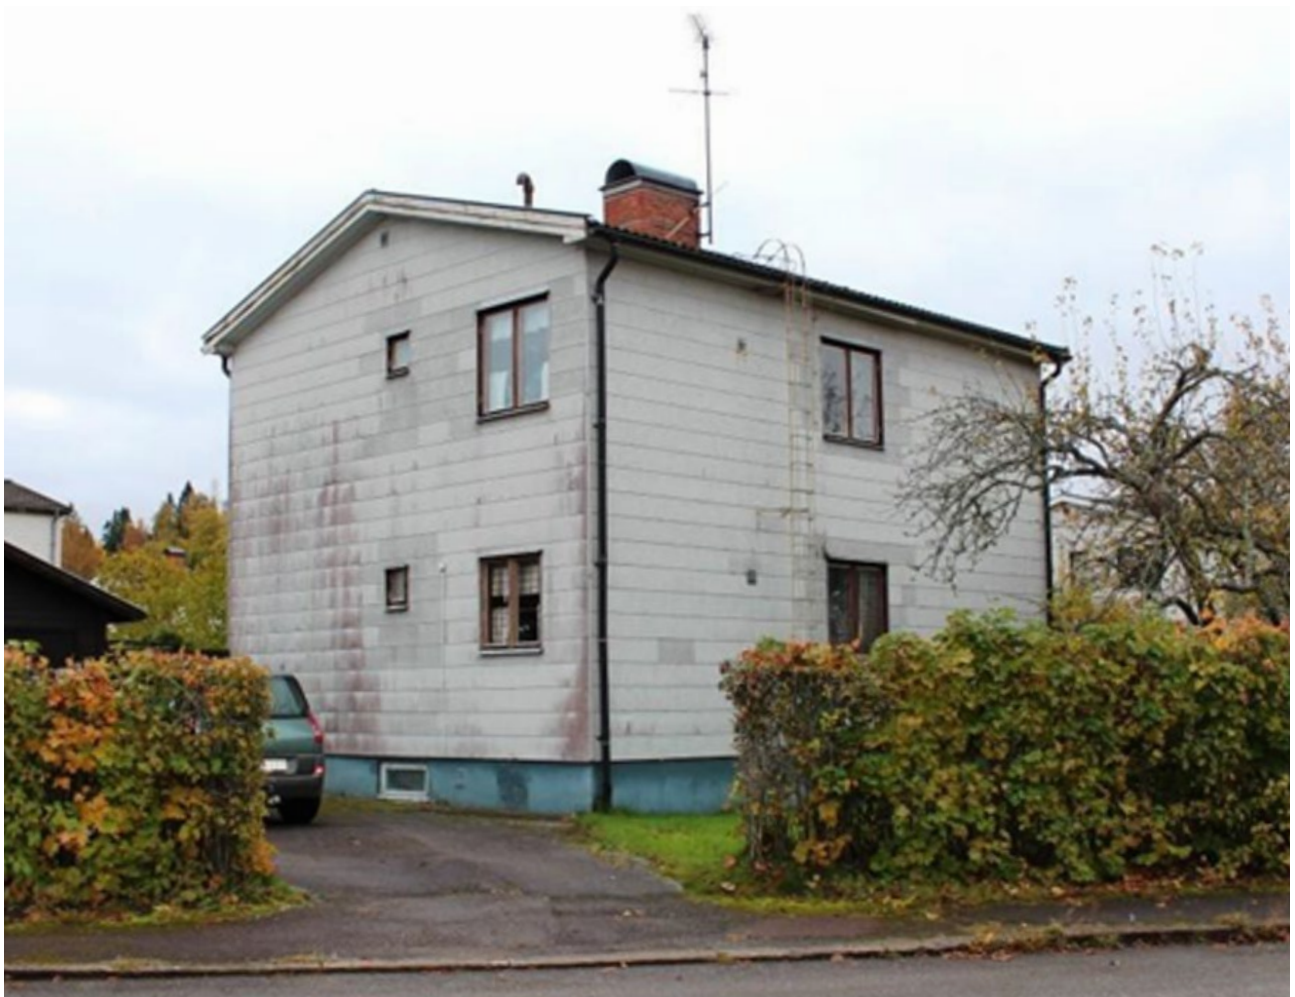
En funkisvilla med fasad i liggande eternitskivor. Sockeln är putsad i ljusblått på senare tid. Sadeltaket är täckt med betongpannor. Skorstenen är i rött tegel. Tvåluftsfönstren är troligvist ursprungliga.

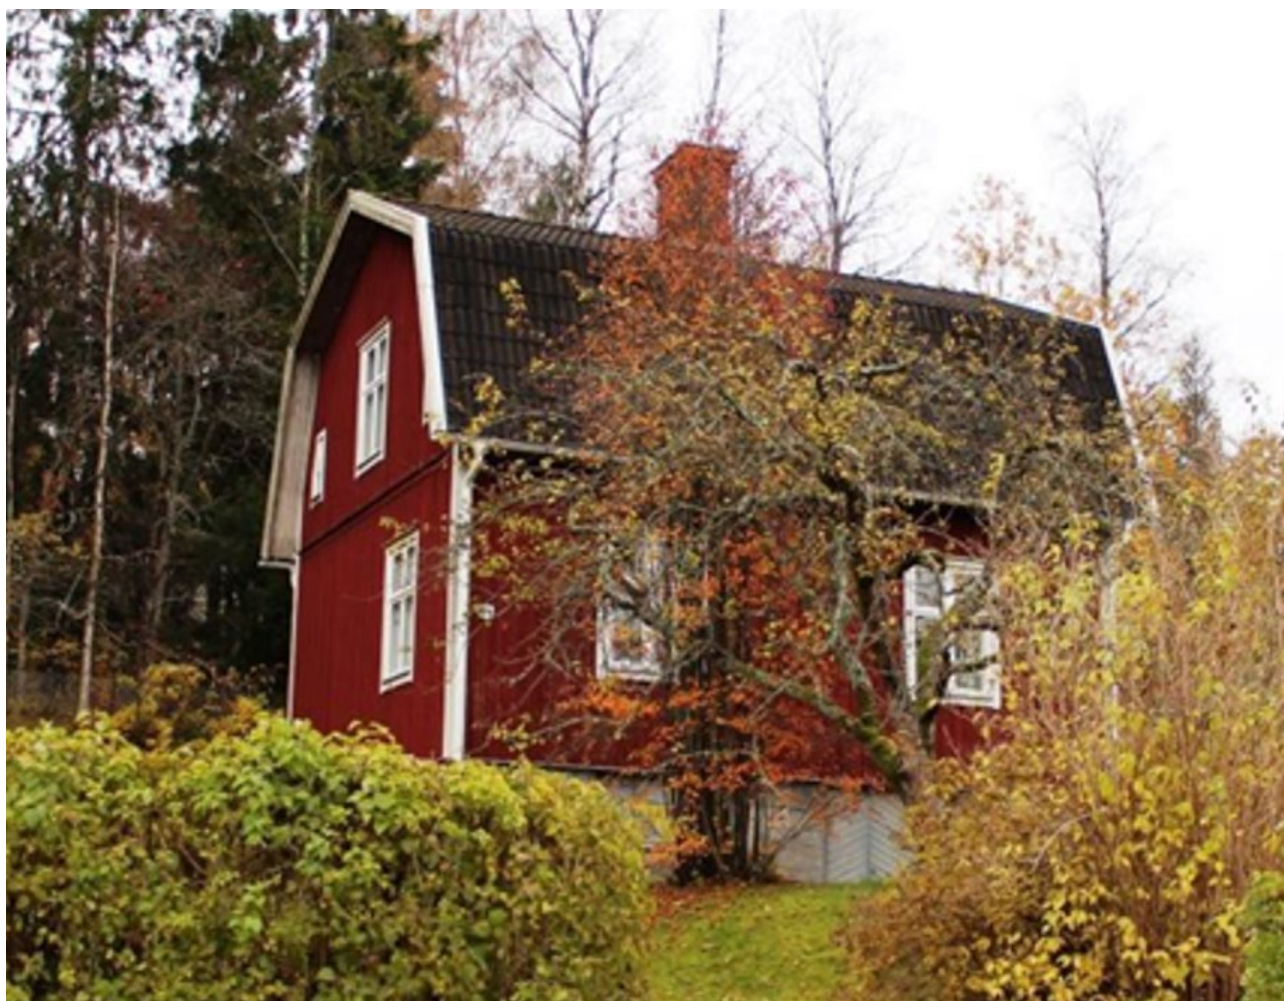
Byggnadens fasad är i röd panel med vitt listverk. Det valmade taket har betongpannor. Skorstenen är i tegel. Den putsade grunden är relativt hög och byggnaden har en källare. Fönstren är ursprungliga med korspost. Källarfönstren är spröjsade. Till byggnaden hör ett äldre uthus. Trädgården har bland annat äldre fruktträd.

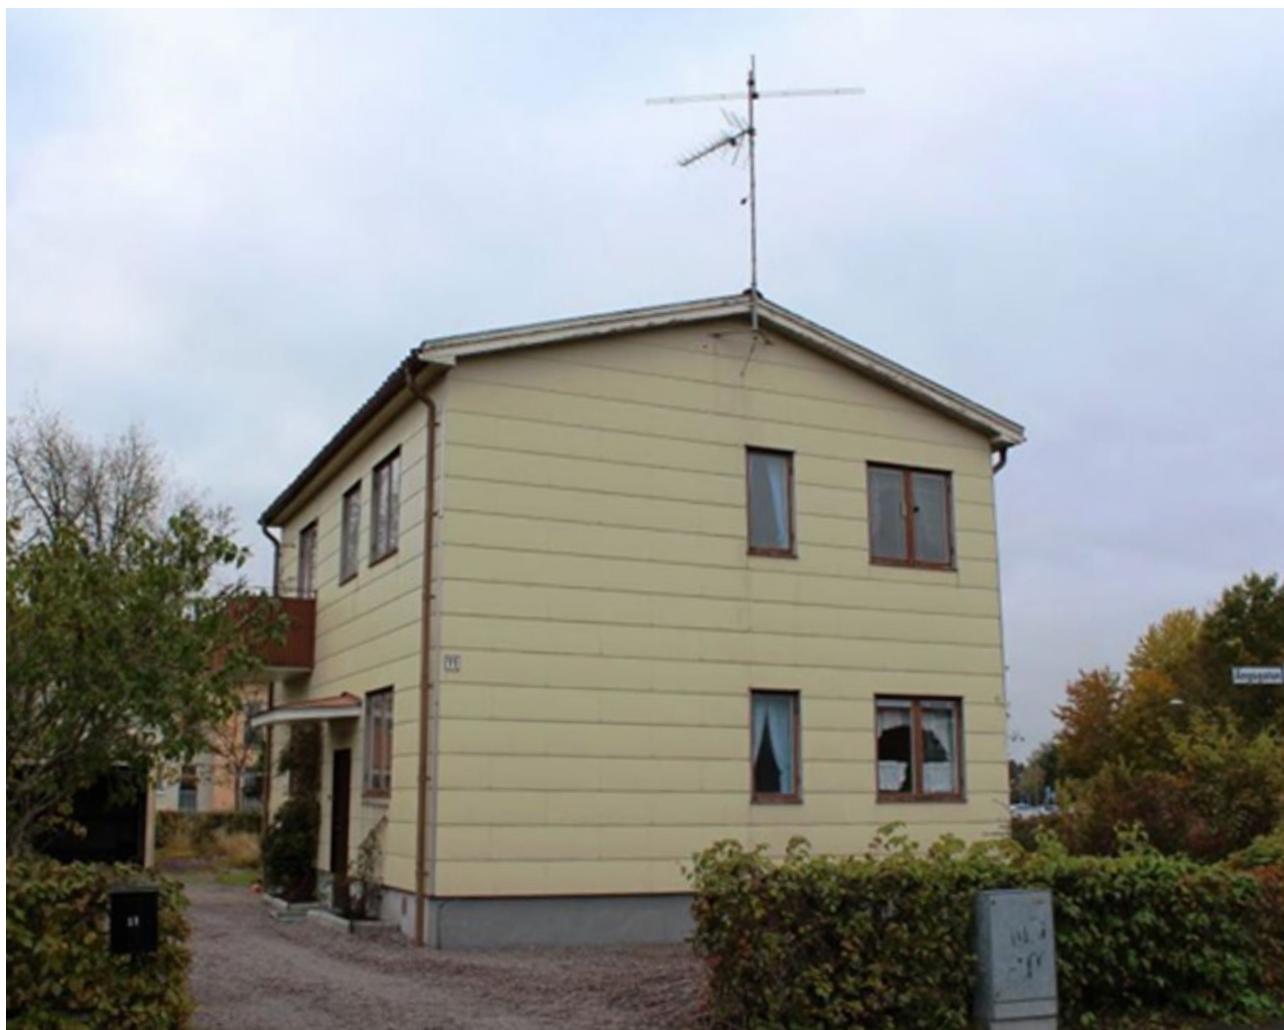
Funkisvilla med fasad i ljusgula eternitskivor. Sadeltaket är i lertegel och skorstenen i tegel. Sockeln är gråputsad. Ursprungliga fnster är utbytta men ett ursprungligt litet skärmtak i brunmålad falsad plåt finns ovanför entrén.

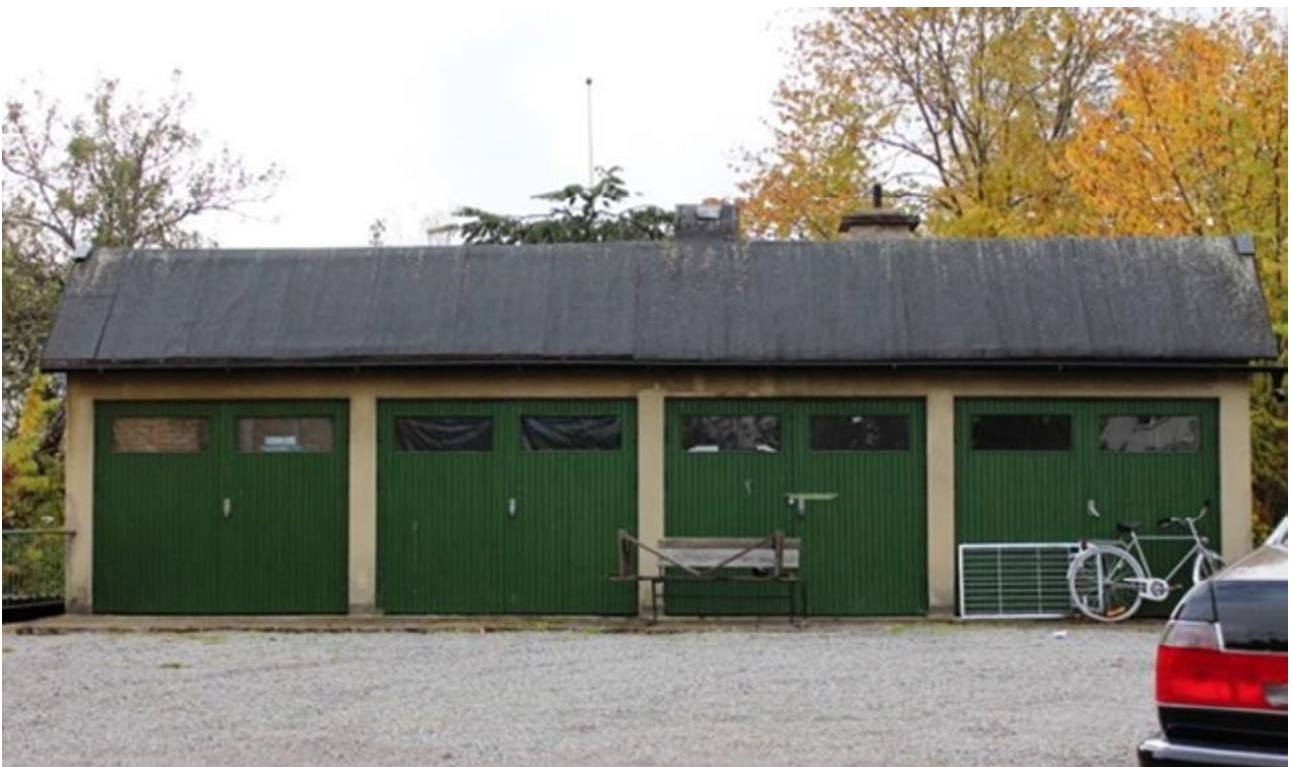
Fasaden är putsad i en ljus kulör. Sadeltaket är i svart papp. Garageportarna är ursprungliga med karosseripanel i en grön kulör.

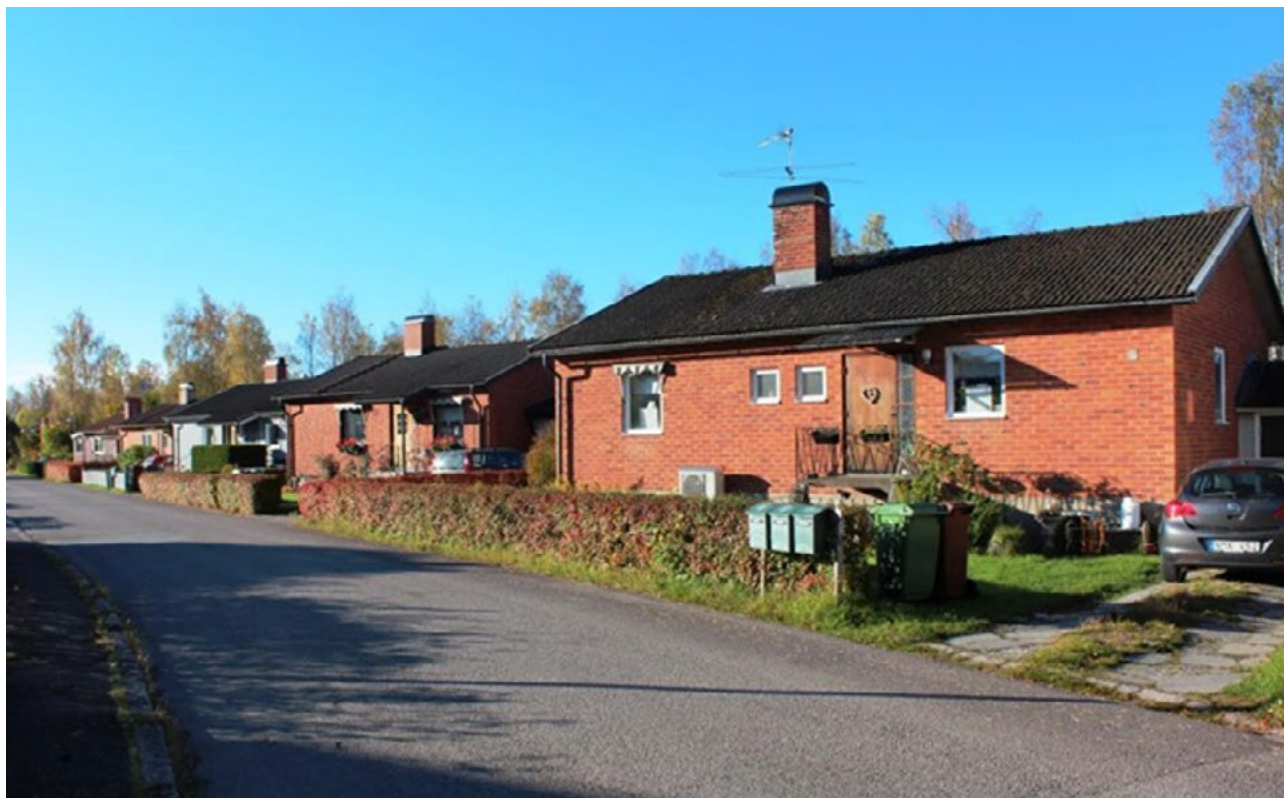
Villorna utgör två rader där kvarteret Slungan är det mest välbevarade där de flesta av villorna har kvar sina fasader i rött tegel. Sadeltaken är i mörka betongpannor eller plåt. Skorstenarna är i rött tegel. Flera av byggnaderna har ursprungliga fönster och dörrar. Entrédörrarna har små skärmtak och trappräckena är i smide. Garagen är tillbyggda.

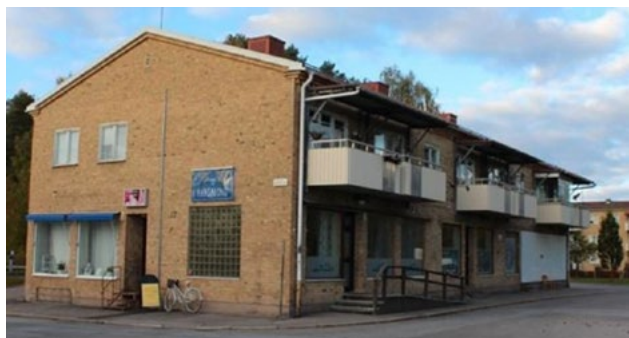
Lötenskolan 13.

Två- och trevåningsbyggnader med fasader i gult tegel och sadeltak med dekorativt utformad takfot i tegel. Sockeln är gråputsad. Fönstren är utbytta. Entrédörrarna är också utbytta men har ursprunglig dörrömfattning av kakel samt dekorativt utformat entrétek i plåt. De franska balkongräckena är ursprungliga. Balkonger på Lötenskolan 13 har tillkommit senare. Lötenskolan 13 rymmer affärslokaler i bottenvåningen. Några originalskyltfönster finns kvar.

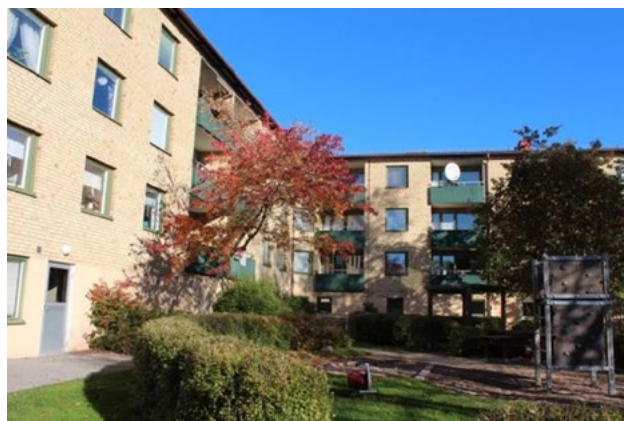
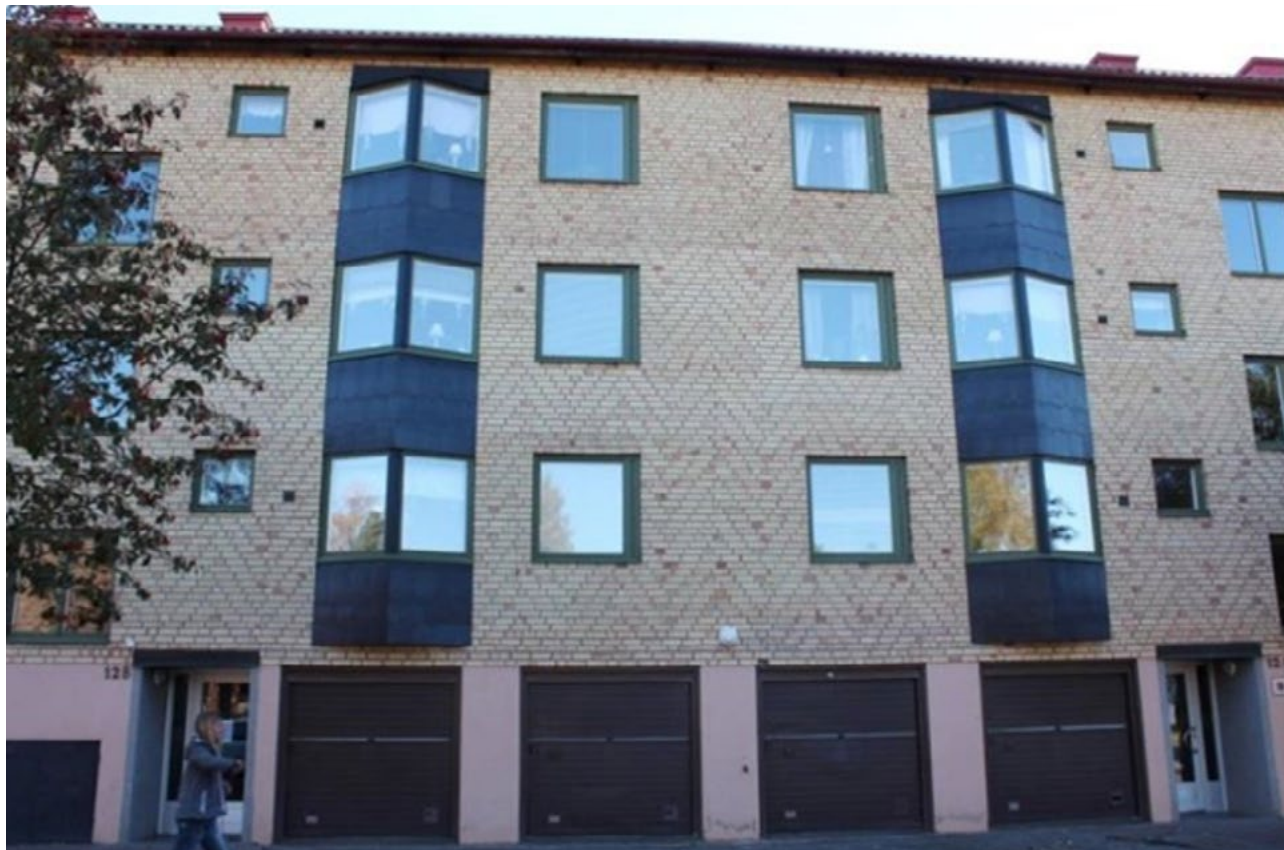
Byggnaden är utformad i vinkel i fyra våningar med garage i bottenvåningen. Fasaden är i gult mönstermurat tegel och delas av burspråk som sträcker sig lodrätt över fasaden. Burspråkens bröstning är i dekorativt mönstrad papp. Fönstren är ursprungliga men entrédörrar och garageportar är utbytta. Byggnadens utformning i vinkel gör att den omsluter trädgården på baksidan av byggnaden.
