# Kulturmiljöprogram

Karlskoga tätort – värderingsdokument

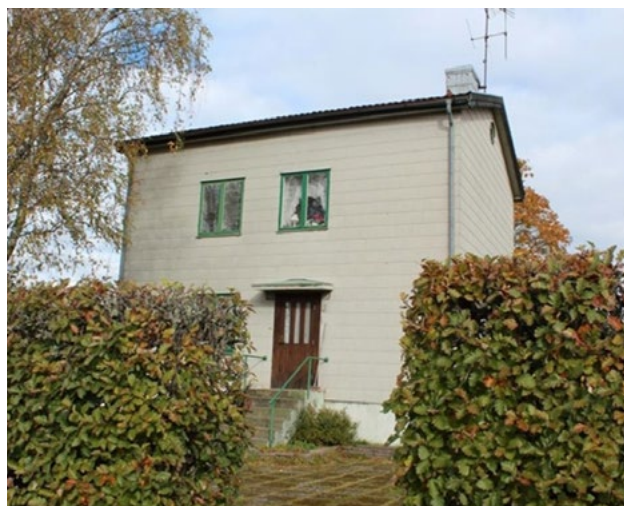
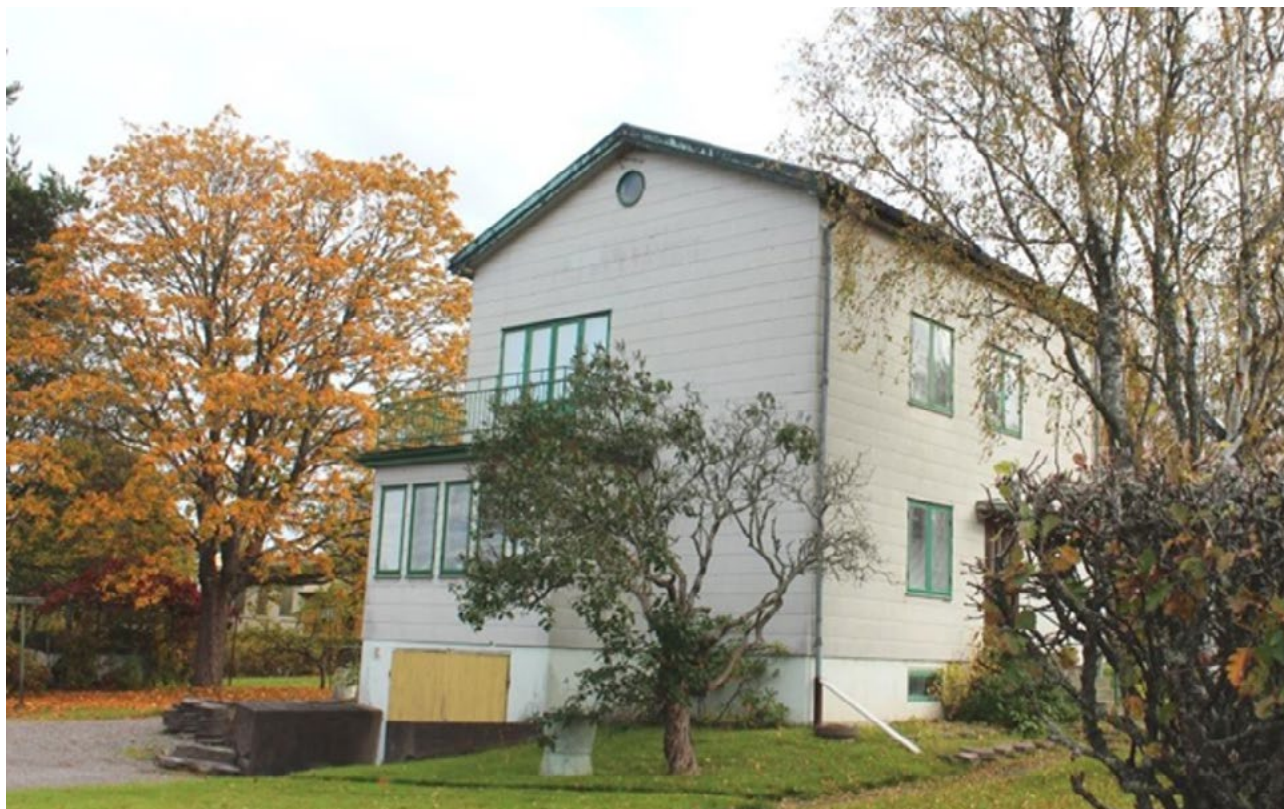
En funkisvilla med fasad i eternitskivor och sadeltak i ler- eller betongtegel. Vindskivorna är i koppar. Sockeln är putsad. Källarvåning med garage finns. Fönstren är förmodligen ursprungliga och i en grön kulör. Entrédörren har tillkommit senare men entrétaket i plåt är ursprungligt. Balkongräcket är i järn.

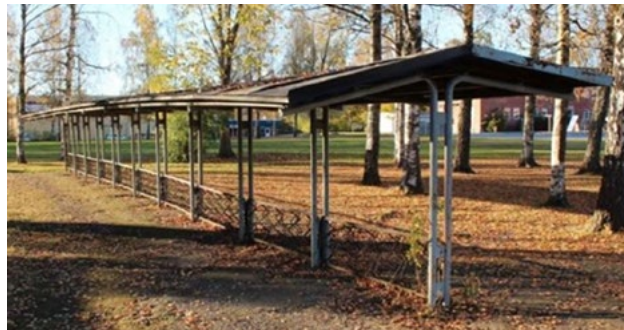
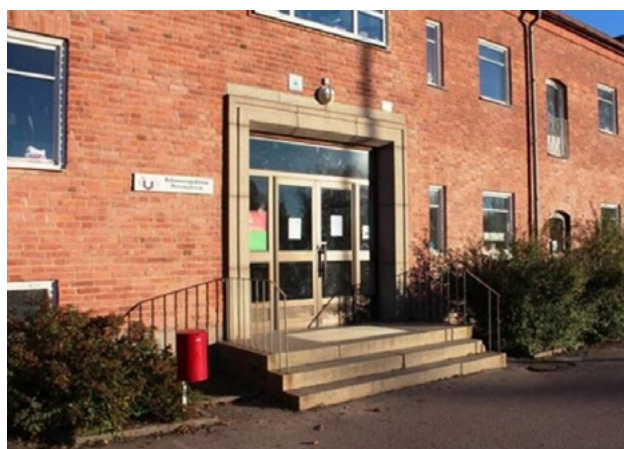
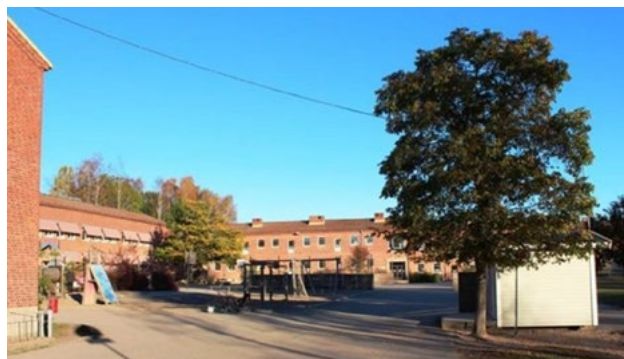
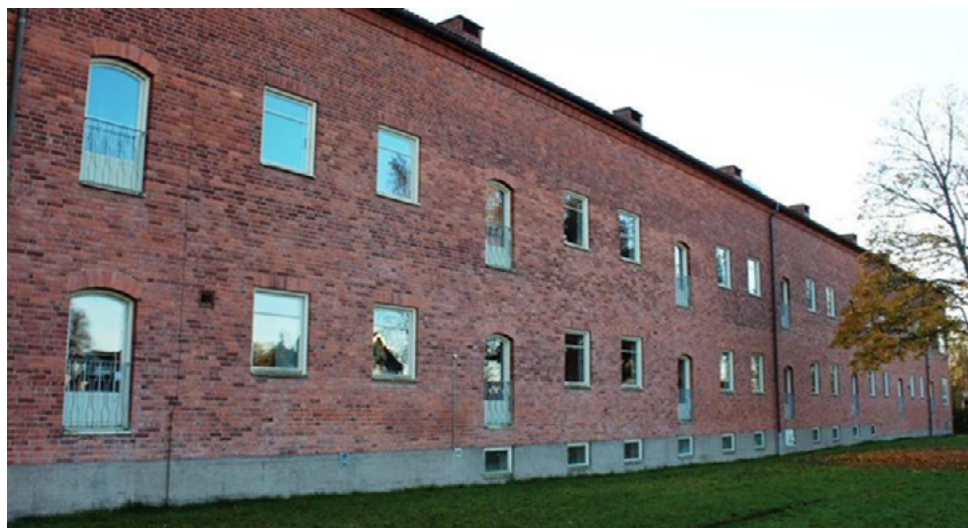
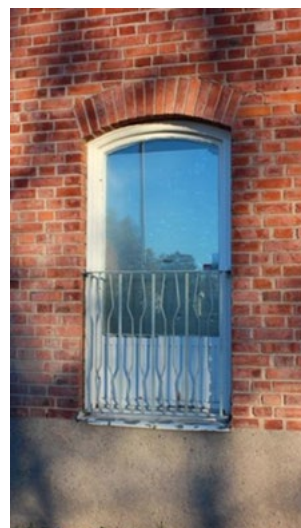
Tvåvåningsbyggnader i rött tegel, sadeltak och ljusgråputsad sockel. Fönstren är delvis ursprungliga och placerade i band som med jämna mellanrum bryts av något större fönster med stickbågeformat krön. Entrépartierna är dekorativt utformade och har räcken i järn. Entrédörrarna är utbytta. De franska balkongräckena är dekorativt utformade i smide. Till skolan hör även detaljer som cykelställ med tidstypisk utformning.

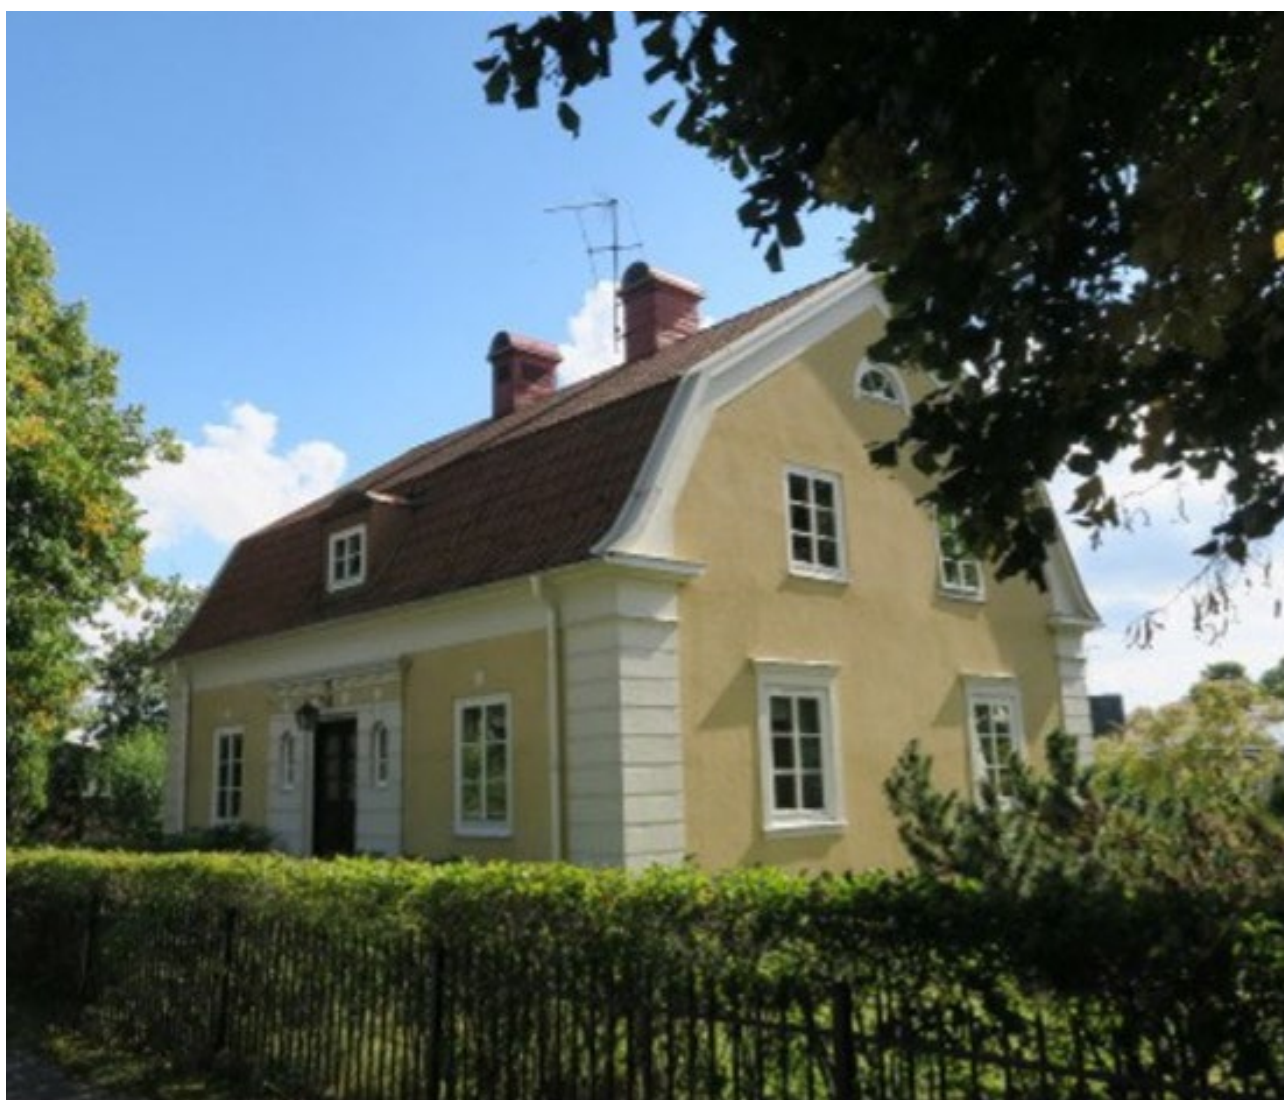
Ett hus med utpräglad 1920-talsklassicism som kännetecknas av det brutna taket med en liten takkupa, kraftfullt markerade hörnkedjor och takfot, spröjsade fönster och ett markerat entréparti. Vindsvåningens lunettfönster på gaveln är också typiska för stilen.

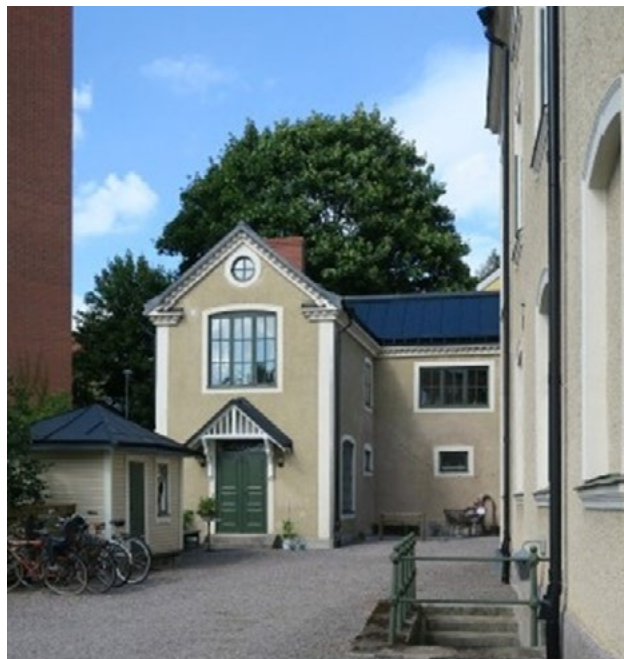
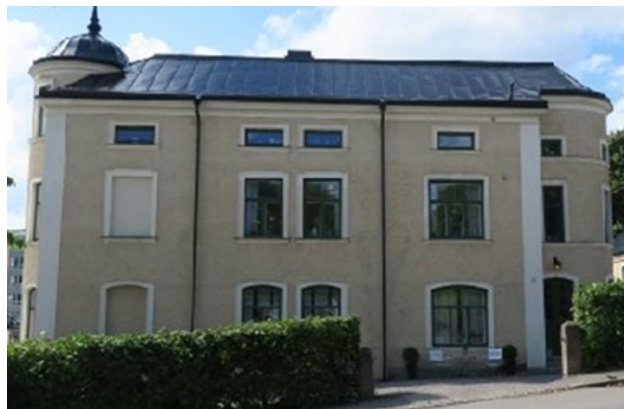
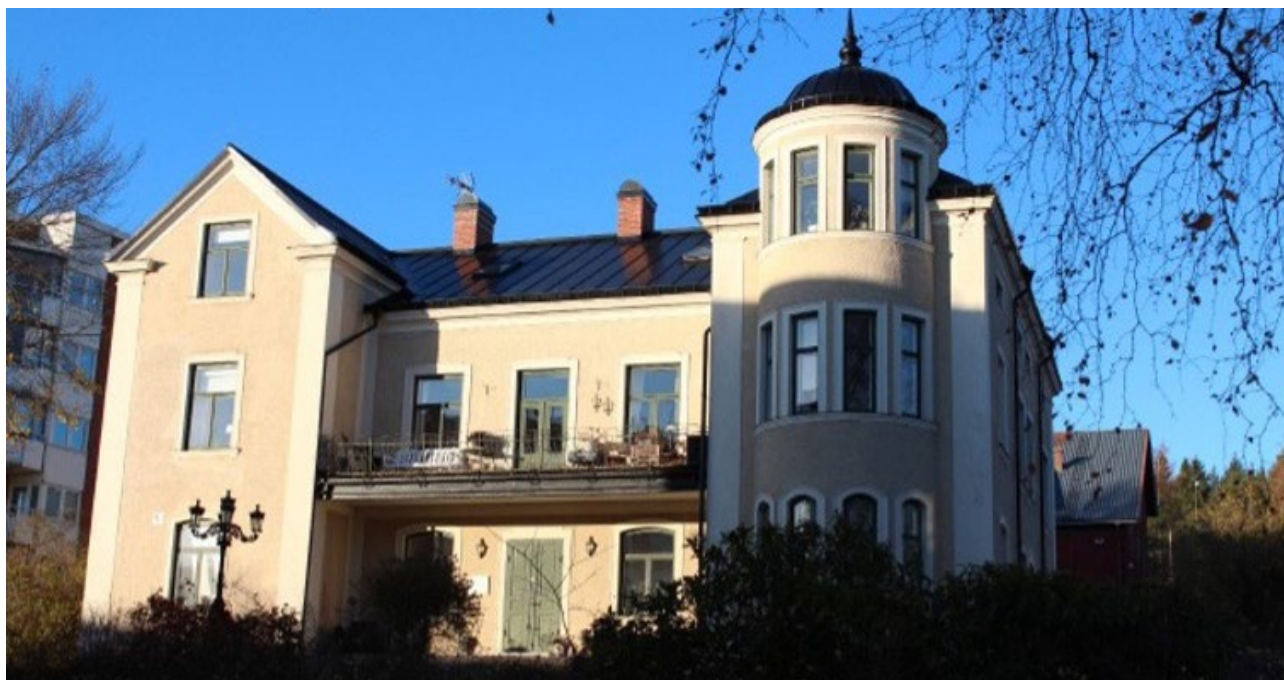
# Örnen 6

En magnifik byggnad med borgkaraktär, belägen i Rävåsslutningens nedre del. Ett tvåvåningshus med tak som belagts med modern bandfalsad svart plåt. Takfoten bryts av runda trapphus och vinkelställda framskjutna huskroppar som formar en indragen balkong. Fönster och dörrar har en grön kulör och fasaden har en ljusbeige nyans samt vita knutar och takfot. Vid sidan om byggnaden finns ett annex i samma byggnadsstil. En stödmur i slaggsten ger vacker inramning till gårdsmiljön.

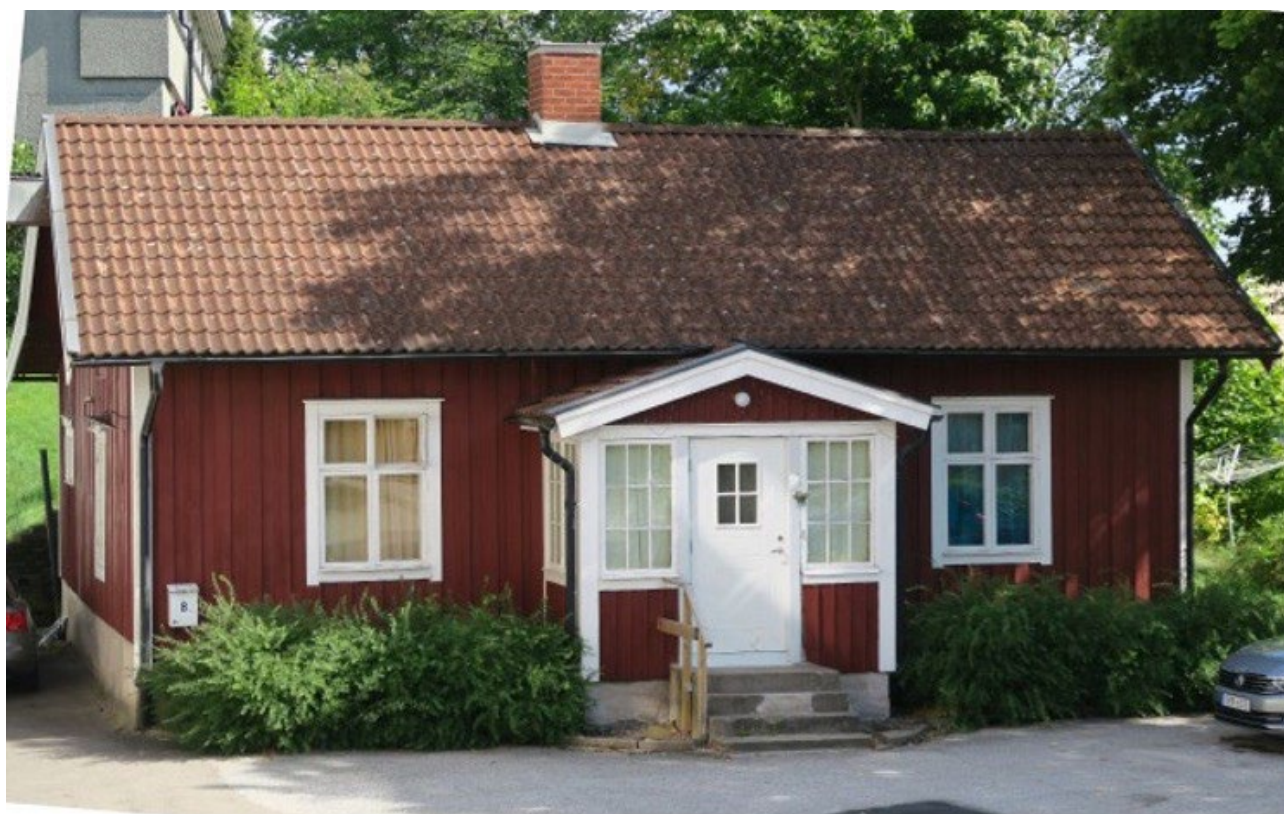
# Domherren 10

Ett bostadshus med sadeltak belagt med enkupigt tegel. Den faluröda fasaden är beklädd med lockläktpanel. Fönstren har en sen 1800-talsform. Ytterdörren har bytts ut mot en modern villadörr.

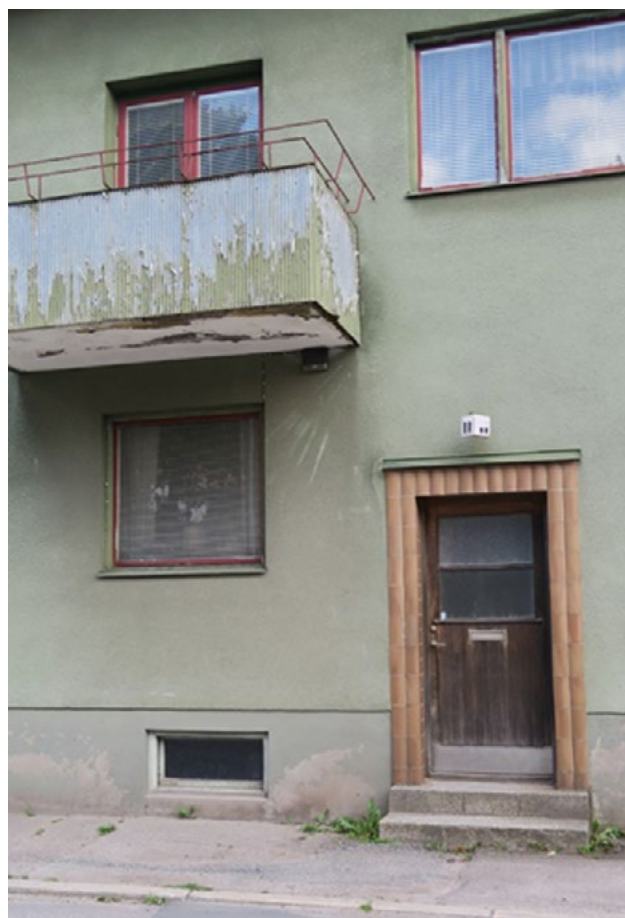
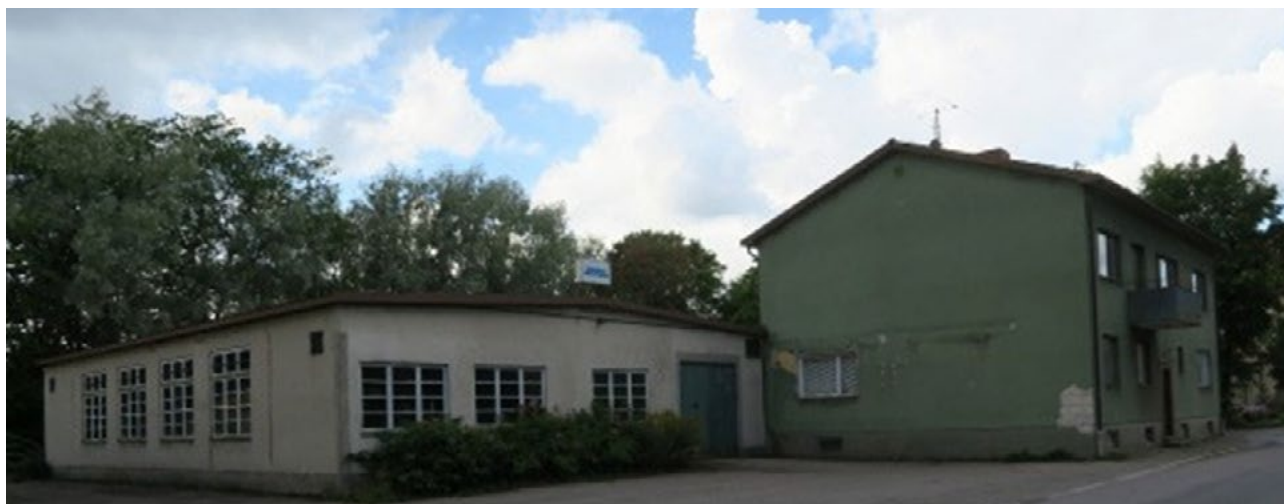
# Fabrikören 8

Balkongen har en finkorrugerad bröstning i plåt. Dörromfattningen består av formade klinkers och dörren har en glasad ruta samt panel är av karosserityp. Den anslutande verkstadsbyggnaden har ljust putsade väggytor med småspröjsade stora fönster för mesta möjliga ljusinsläpp.

Fönsterbågarna var sannolikt av trä när byggnaden uppfördes. Taket är flackt och belagt med asfaltpapp.

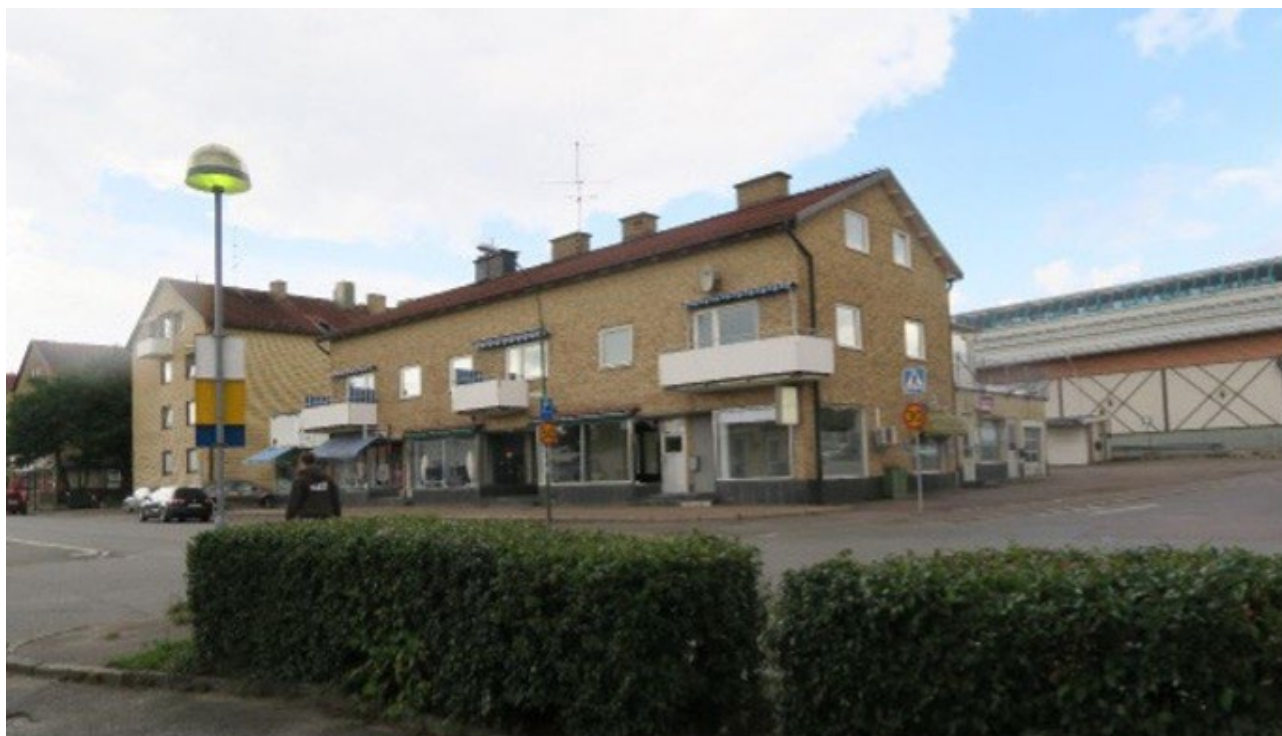
# Mästaren 4

Ett lamellhus i två våningar med tegelstomme. Tegeltaket har synliga takstolstassar och huset har balkonger som går runt hörn.

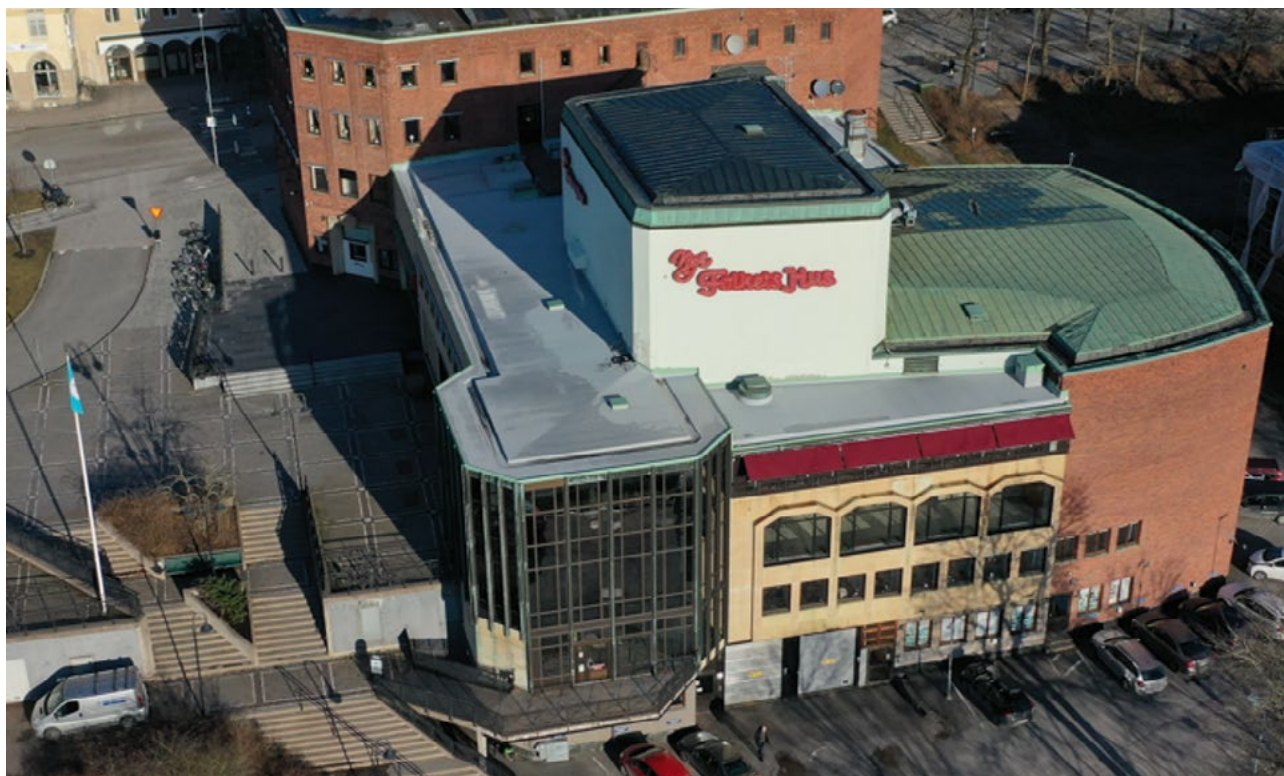
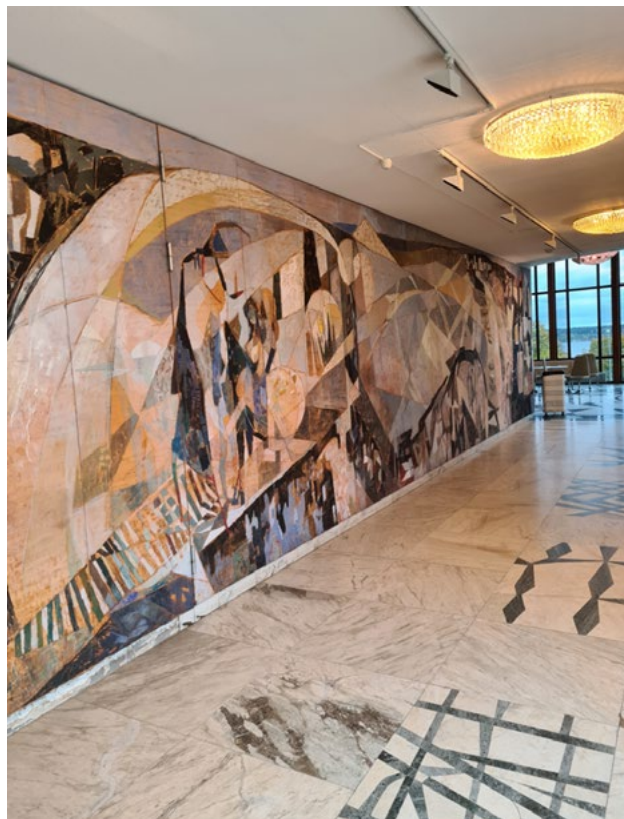
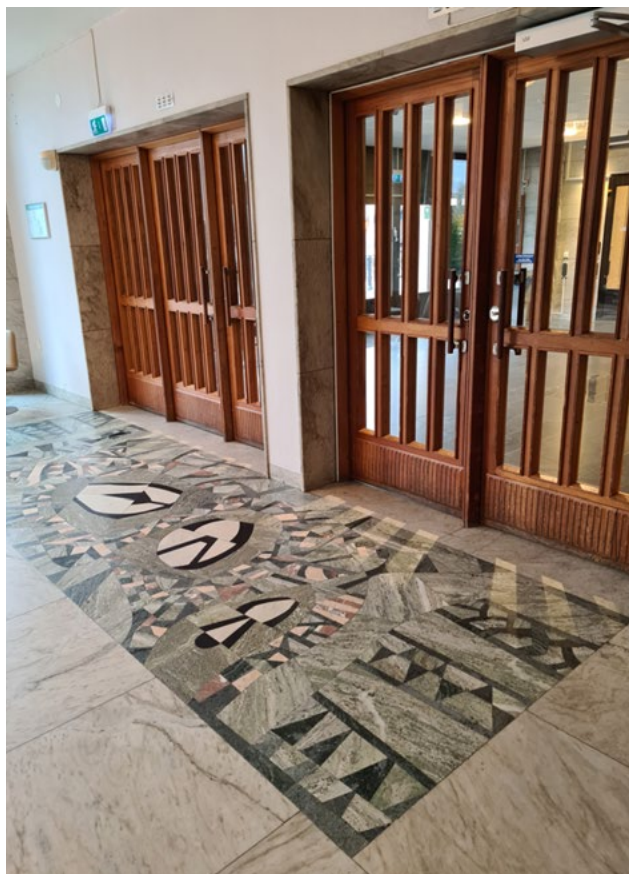
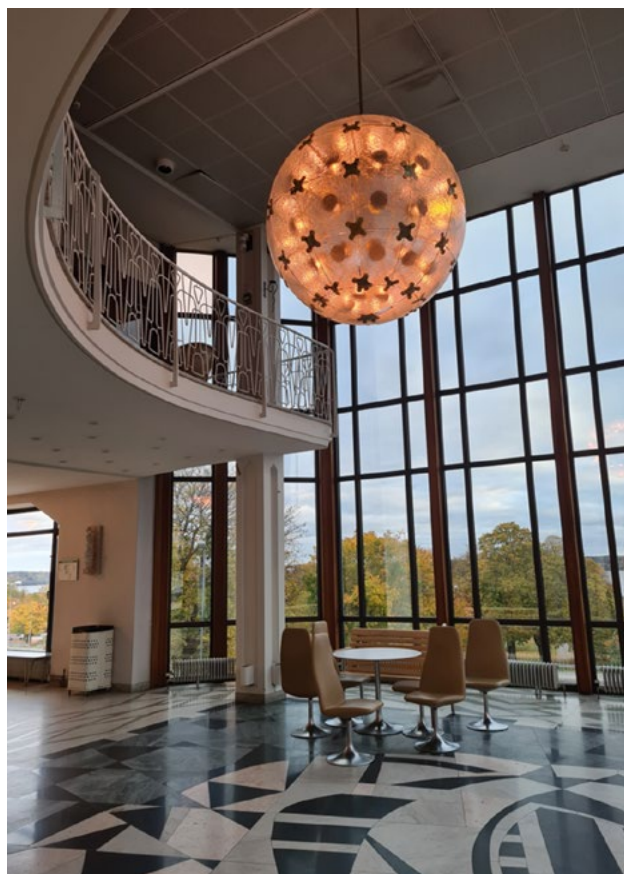
# Staren 6

Två huvudvolymer kan urskiljas, nämligen teaterdelen med restaurang och den del som rymmer lokaler för olika fackliga aktiviteter med mera. Huvudmaterialet är rött tegel från Lina Tegelbruk i Södertälje, murat med mörkt bruk. Glas, Ekebergsmarmor, svart granit och puts är viktiga materialinslag. Sockeln är i granit. På den östra kortväggen, vid Kungsvägen, finns ett reliefkonstverk av Bror Marklund inhugget direkt i muren.

Det klara glaset i glasvolymen är numera ersatt med ett reflekterande glas av klimatskäl. En del övriga förändringar i exteriören har också gjorts, bland annat en ny öppning vid terrassen mot Centralplan, ändring av entrén mot Kungsvägen, byte av garageportar mot

Centrumleden, byte av trädörrar mot aluminiumportar, byte av trappor och avsats i svart granit mot ljusgrå granit samt betongsten med mera.

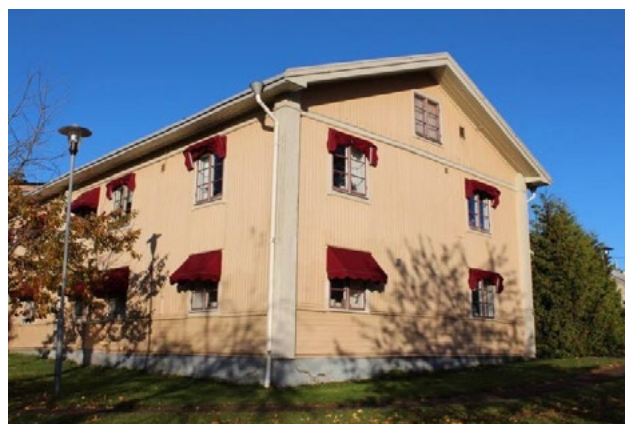
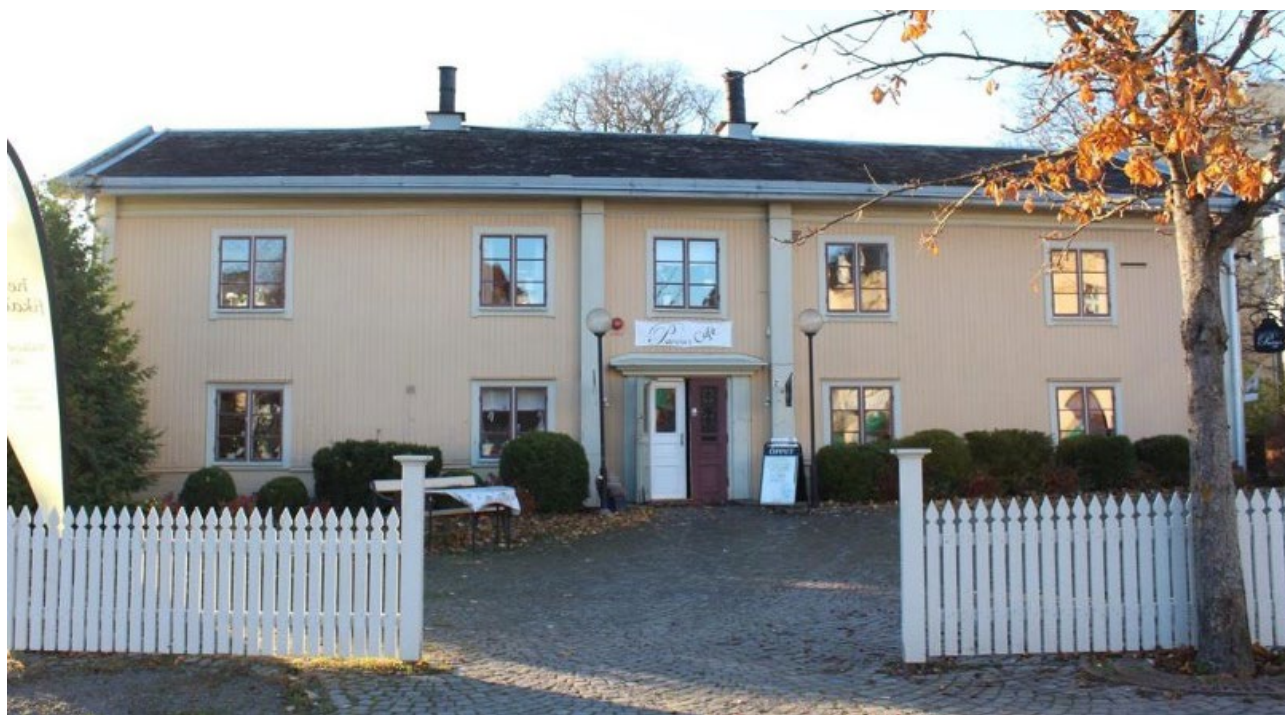
# Biblioteket 1

En före detta bergsmansgård med två skorstenar i gjutjärn. Sadeltaket är i skiffer. Idag är fasaden i stående panel målad i en ljusgul kulör och i liggande panel under första våningens fönster samt vid takfoten. Knutlådorna har en gråbeige kulör. Dörrar och fönster är av äldre typ. Tvåluftsfnöstren har tre rutor i varje båge. Enkla fönsterfoder och fönsterkarmar är i beige-grå kulör. Byggnaden har en fint utformad dörrromfattning med ett dekorativt listverk och krön, dekorerad list under takfoten på gavelspetsarna samt modernare belysningsarmaturer. Gårdsplanen har gatstensbeläggning.

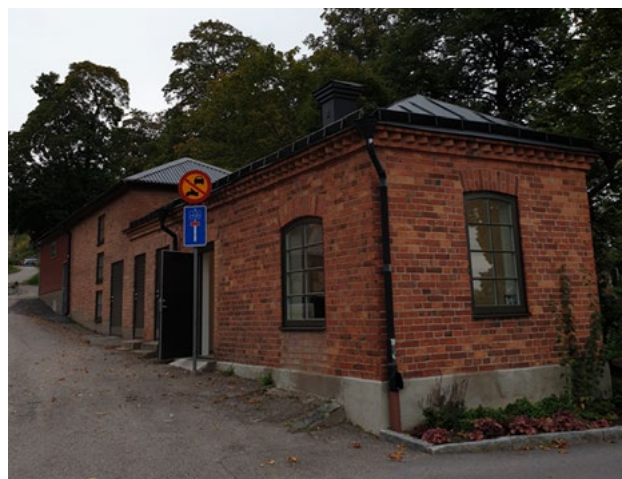
*Uthuslänga.*

En byggnad uppförd i två till tre våningar på grund av placeringen i en sluttning. Byggnaden genomgick en kraftig ombyggnation 1927. Fasaderna är slätputsade med vissa hörn rusticerade. Sockeln är i granit och bottenvåningen på baksidan i huggen granit, mönstermurad med rundstruken fog. Mellan partierna av sten och de putsade delarna sitter en dekorativt huggen list av kalksten. Takfoten

markeras genom ett enkelt listverk. Taket är ett brutet mansardtak med lanternier och takkupor. Lanternin och skorstenar är klädda med kopparplåt medan resten av taket klätt med svart bandplåt. Fönstren på nedre våningen är stickbågeformade. Ett av fönstren, ovanför en av entréerna, har en fönsteromfattning med gavelutsmyckning. Både fönstren och portarna är utbytta. Entréerna är indragna i fasaderna och markeras genom sin rundbågiga form. En av entréerna har en dekorativt utformad portik i sten med väl

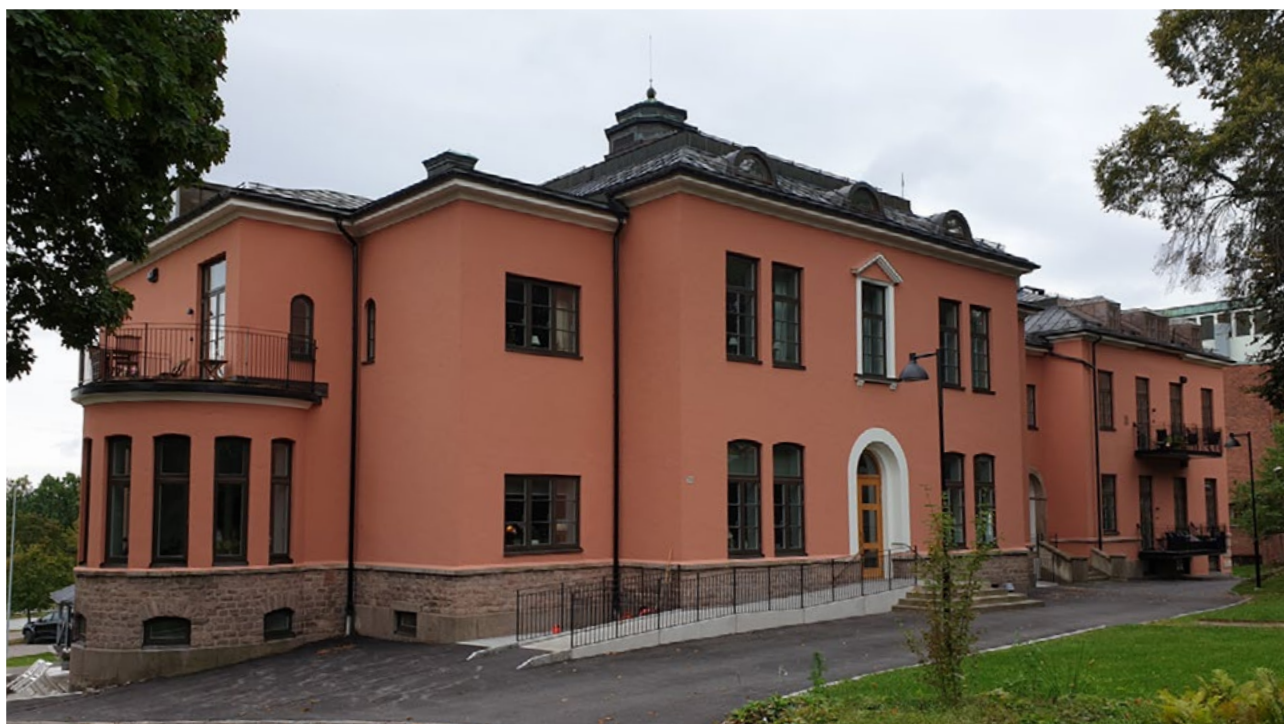
utformad trappa med tillhörande räcke. Huset är ombyggt till bostäder 2019–20 och då tillkom även balkonger.

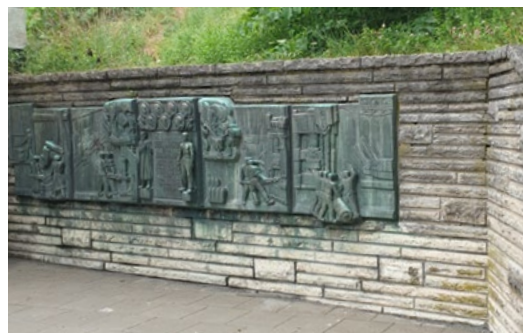
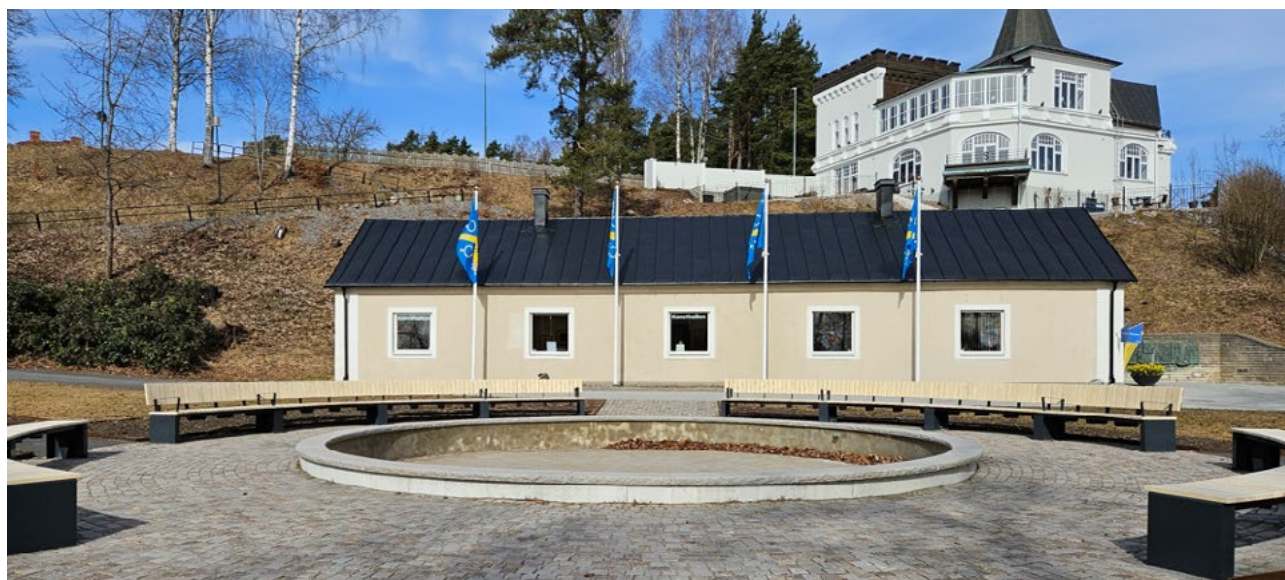
# Tuppen 5

En låg byggnad med sadeltak i svart bandplåt med takfotsränna, ljusgulputsad fasad med rusticerade hörn, profilerad takfot och släta partier runt de stora kvadratiska fönstren. Listverket är i en ljusare, nästan vit kulör. Entrédörren i trä har en smidd dekor.

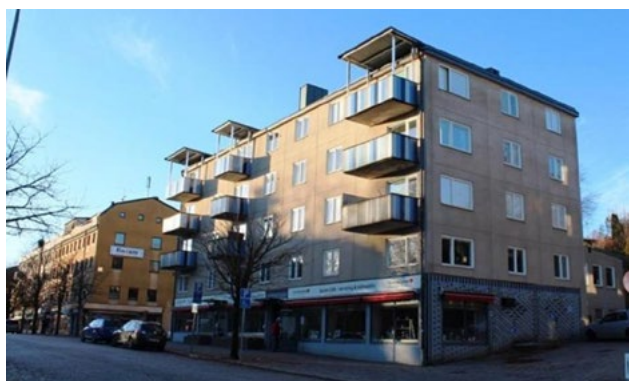
Domherren 12.

Välbevarade tidstypiska flerfamiljshus från 1950-talet, med butiker i bottenvåningen och bostäder i våningarna ovanpå. Dessa hus är arkitektoniskt genomtänkta med väl utformade detaljer som balkongräcken, mosaiker, entrépartier och skyltfönster. Vindsvåningarna är indragna med balkongräcken. Stödmuren är i slaggtegel. Inga exteriöra förändringar bör göras om de inte syftar till att återställa tidigare utseende, det vill säga ersätta senare tillkomna fönster och portar med nya som är bättre anpassade till byggnadernas arkitektur. Vid åtgärder och underhåll bör man välja material och utformning med hänsyn till byggnadernas karaktär.

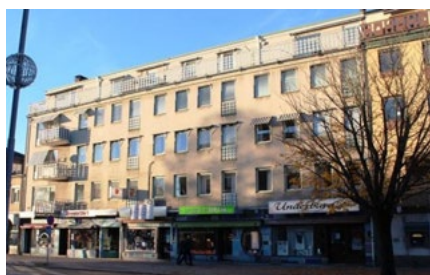
Domherren 14.

Slätputsade byggnader i fem våningar. På Domherren 14 och 21 är den övre våningen indragen och markeras med balkongräcken som följer fasadlivet. Taken är flacka och troligtvis täckta av plåt. Fasaderna på Vakteln 2 och Domherren 12 är indelade med ett listverk markerat i putsen. Bottenvåningen på Domherren 14 är klädd med mosaik i ett dekorativt mönster, och ena gavelns sockel på Domherren 12 är klädd med kakel i ett dekorativt mönster. Byggnaderna har dekorativt utformade balkonger och franska balkongräcken av järn. Domherren 12 har dekorativt utformade balkongfronter. Fönstren är delvis ursprungliga liksom skyltfönstren. Entréerna är delvis ursprungliga och väl utformade, vissa med karosseripanel, små skärmtak och armatur. Vissa portar är utbytta. På baksidan finns en stödmur i slaggtegel.

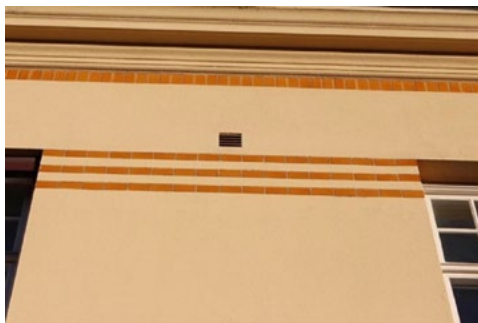
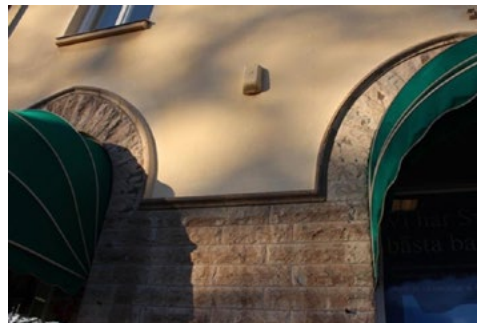
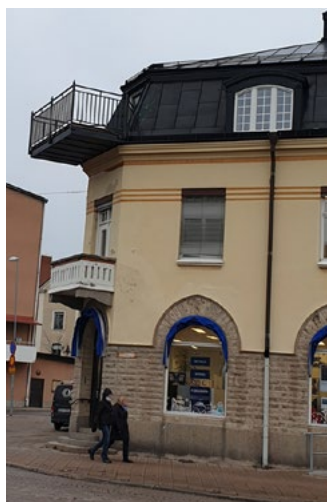
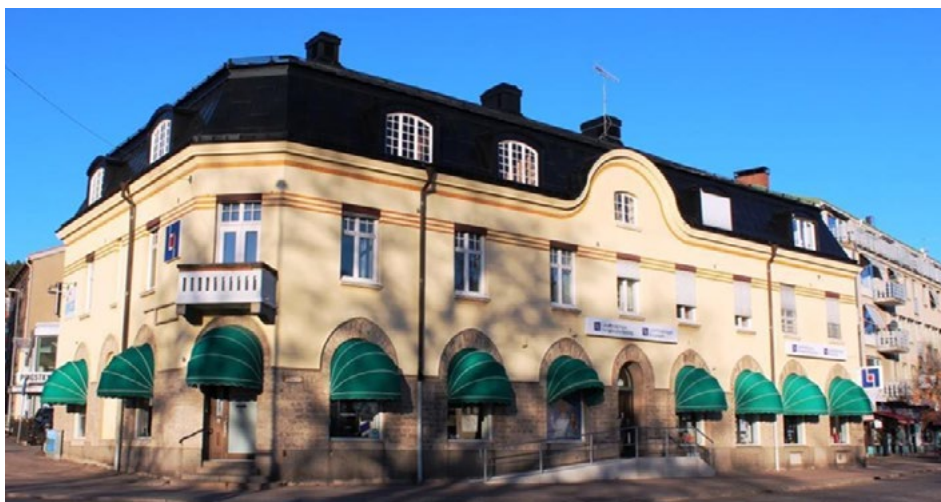
# Domherren 18

vilket förstärks av en profilerad list av kalksten mot den putsade fasaden. Taket är brutet och skivtäckt i svartmålad plåt. Takfoten har ett profilerat listverk. Takkuporna har stickbågevälvda krön och är klädda i svartmålad plåt. Skorstenarna är plåtinklädda. Fönstren varierar i utformning mellan våningsplanen. De nedre större skyltfönstren har rundbågeformat krön och flera av dessa är äldre. Andra våningen har fönster med korspost och småspröjsade bågar i de övre lufterna. Flertalet av dessa är utbytta. Vindsvåningen har trelufts-fönster som tillsammans har ett stickbågevälvat krön. Vissa av vindsfönstren är småspröjsade. De ljus gulputsade fasaderna har under takfotens profilering ett band av mörkare gult kakel. Tre smala band av kakel, i samma kulör, löper längs fasaden, längst upp vid andra våningens fönster. Portarna är utbytta. Fasaden är enklare utformad på baksidan. Den ursprungliga balkongen på ena hörnet är tidstypiskt utformad. Den bärs upp av konsoler av sten och har en putsad front med dekor i samma kakel som fasaderna. Balkongens överliggare är i sten. Stuprör är i koppar med skarpa vinklar.

År 2020 byggdes vinden om till en lägenhet och husets ursprungliga gestaltning är delvis förvanskad med en olycklig balkonglösning.

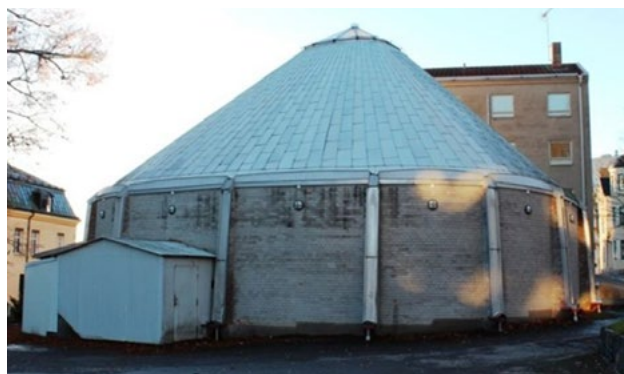
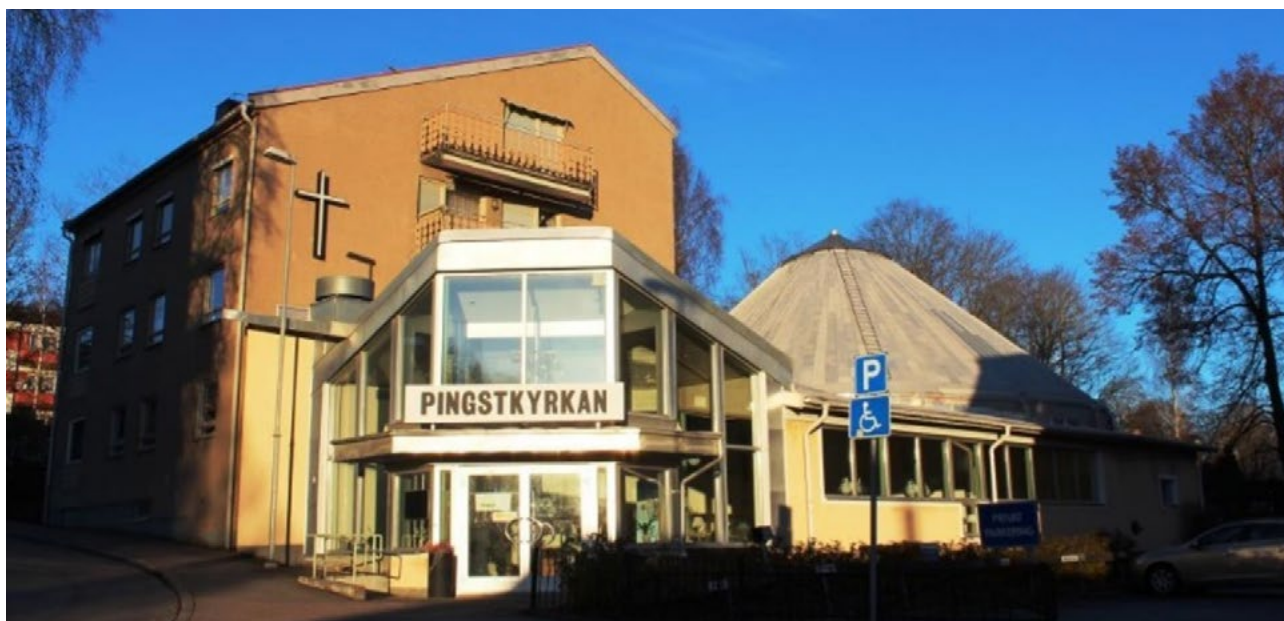
# Domherren 19

Kyrkan består av två byggnader och en lägre tillbyggnad. Byggnaden med tre våningar är tidstypisk för 1950-talet, med putsad fasad, dekorativt utformad balkong med räcke och lika fasadelement som Domherren 14, samt asymmetriskt utformat tak. Fönstren är delvis utbytta. Själva kyrksalen utgörs av en rund byggnad med koniskt utformat tak i skivtäckat plåt. Längst upp i toppen finns ett ljusinsläpp. Fasaden är klädd med rött slammat tegel. Fasaden delas upp av strävpelare som delvis är klädda med plåt som ska fungera som stuprör. Entrén är inrymd i en lägre, senare tillkommen byggnad. Utseendemässigt är dessa byggnader mycket olika. På baksidan finns en stödmur i slaggtegel.

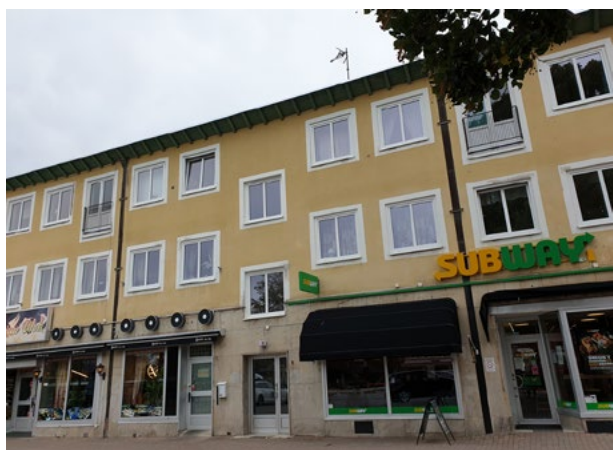
Trevåningsbyggnader med butiker i bottenvåningen och lägenheter i våningarna ovanpå. Byggnaderna har putsade ljusa fasader, fönster i band och flacka sadeltak med dekorativt utformad takfot. Kajan 9 och 10 har tak klädda med skiffer och tegel. Gaveln mot norr på Fasanen 6 är uppförd i gult mönstermurat tegel. Bottenvåningarna markeras på flera av byggnaderna med stenskivor i marmor, skiffer eller granit. Byggnaderna har en enhetlig karaktär i såväl utformning som volym. Några ursprungliga fönster, portar och skyltfönster finns kvar liksom smidda balkongräcken. Kvar finns även en neonskylt på Fasanen 4.

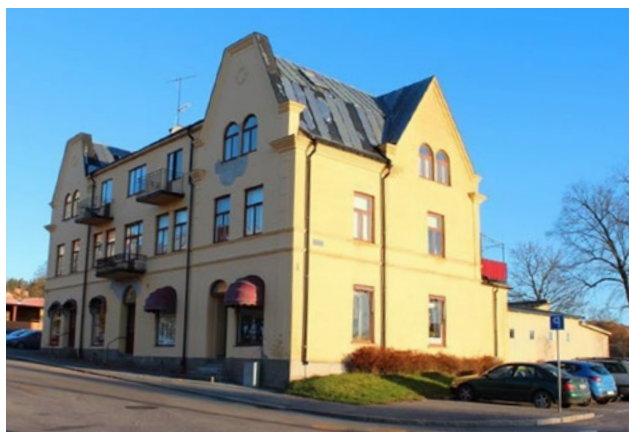
# Gladan 10

En byggnad i tre våningar med putsad fasad. Sidopartierna markeras genom att de är högre och har gavelspetsar. Hörnkedjor och portomfattning är rusticerade. Dekorelement i putsen finns i gavelpartierna. Taket är i svart bandplåt med

profilerad takfot. På fasaden mot öster finns en ursprunglig balkong och två senare tillkomna med smidesräcken. Fönstren har lite olika utformning på grund av ombyggnationen. Detsamma gäller portarna. Sockeln och trappan är i granit och trappan har enkelt utformade ledstänger av järn. Byggnaden hade ursprungligen takkupor med spetsiga takfall och spiror. På gården finns en uthuslänga som är något annorlunda utformad. Möjligen har den byggts till för att rymma garage. Längan har putsade fasader och flackt pulpettak i plåt. Garageportar och fönster är av äldre typ.

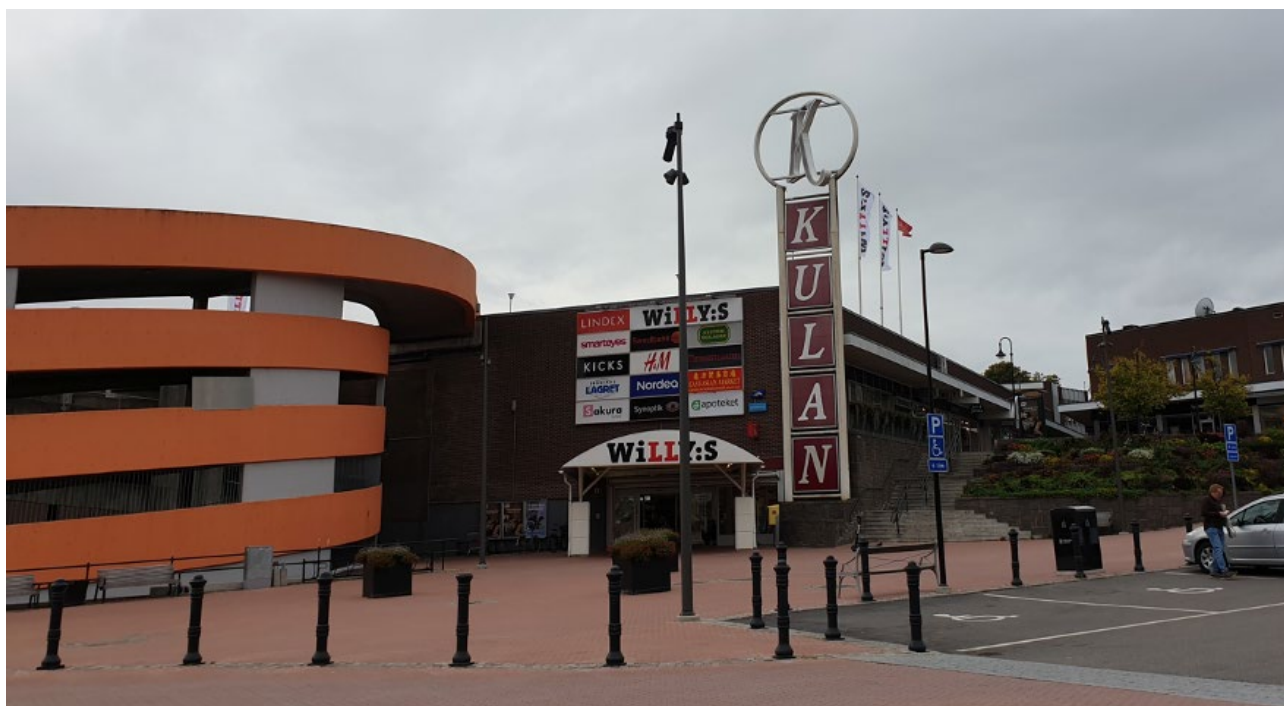
Byggnaderna uppfördes i två till tre våningar, anpassade till den höjdvariation som finns på platsen. Fasaderna är släta i mörkt rött tegel, med fönstren placerade i horisontella band som dekorelement. De platta taken är i koppar. Många av skyltfönstren är utbytta, liksom portar och fönster. De delar som innehåller handel har lägre utskjutande tak som följer fasaden och är klädda med ljus trapetskorrugerad plåt med kopparplåtsavtäckningar. Då markhöjden varierar finns det väl utformade leder mellan byggnaderna i form av terrasseringar och trappor i huggen granit. Stödmurarna i huggen granit är murade i ett dekorativt mönster. Trappräcken och även senare tillkomna räcken är enkelt utformade. Byggnaderna ligger i direkt anslutning till torget och utformningen omfattade även delar av torget, i form av låga murar i huggen granit, murade i samma mönster som stödmurar och terrasser med planteringsytor, som delar in denna del av torget

i sektioner. Låga, dekorativt utformade räcken och en fontän är också en del av detta.

En av byggnaderna har parkering på taket och på ena gaveln en rundformad ramp som kallas "Snurran" och som ger tillträde till taket. "Snurran" har sidor av gjuten betong som troligtvis var omålad från början. Den orange kulören tillkom 2015.

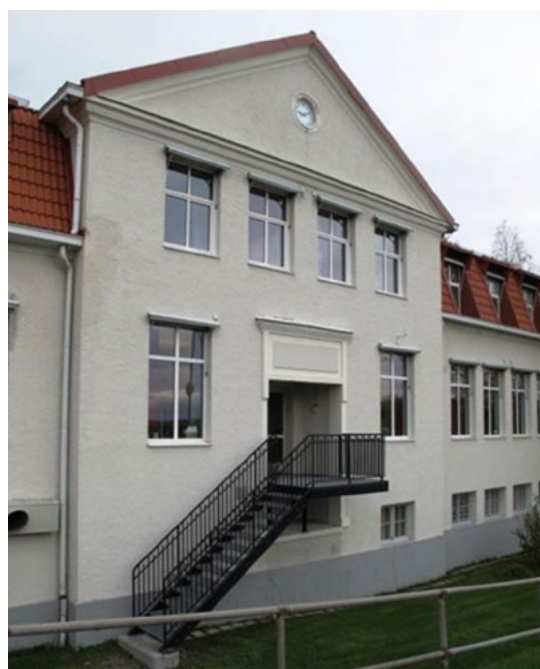
*Före detta Rosendalsskolan.*

En byggnad med ljus putsad fasad och mansardtak/valmat tak i betongpannor. Frontespis finns på fasaden mot E18. Nyare fönster är i plast och aluminium. Originalfönstren var av korspostmodell med spröjs och originalfönster finns kvar i källarvåning. Entrén vid E18 är ombyggd och en

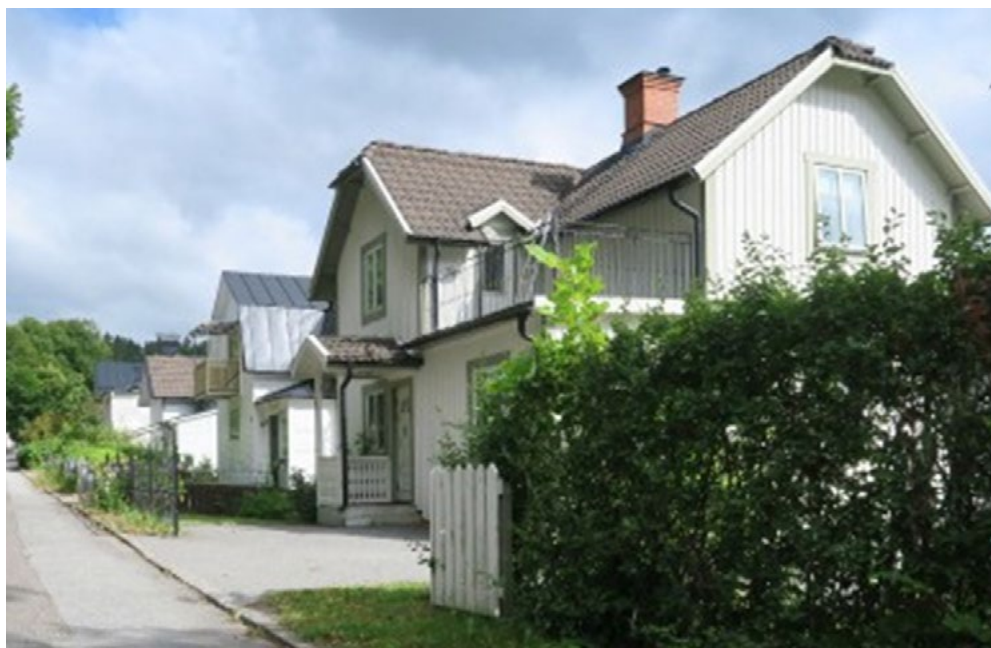
**Byggår:** 1929
