# Kulturmiljöprogram

Karlskoga tätort – värderingsdokument

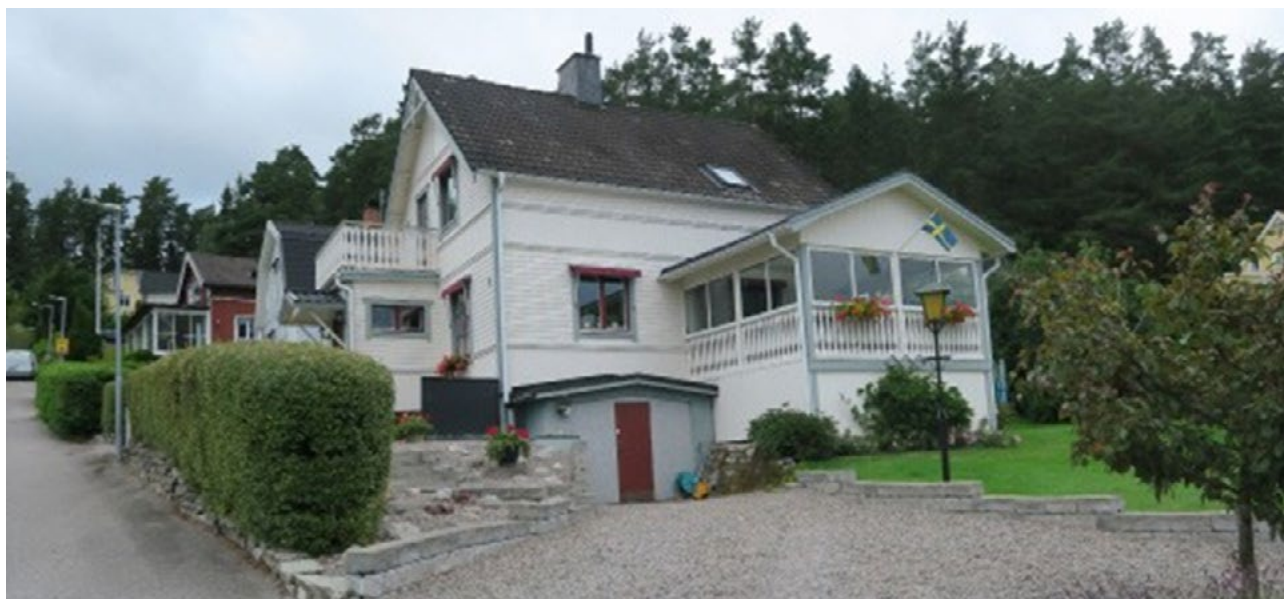
*Tvåbackarstigen som visar kvarvarande drag av den äldre bebyggelsen.*

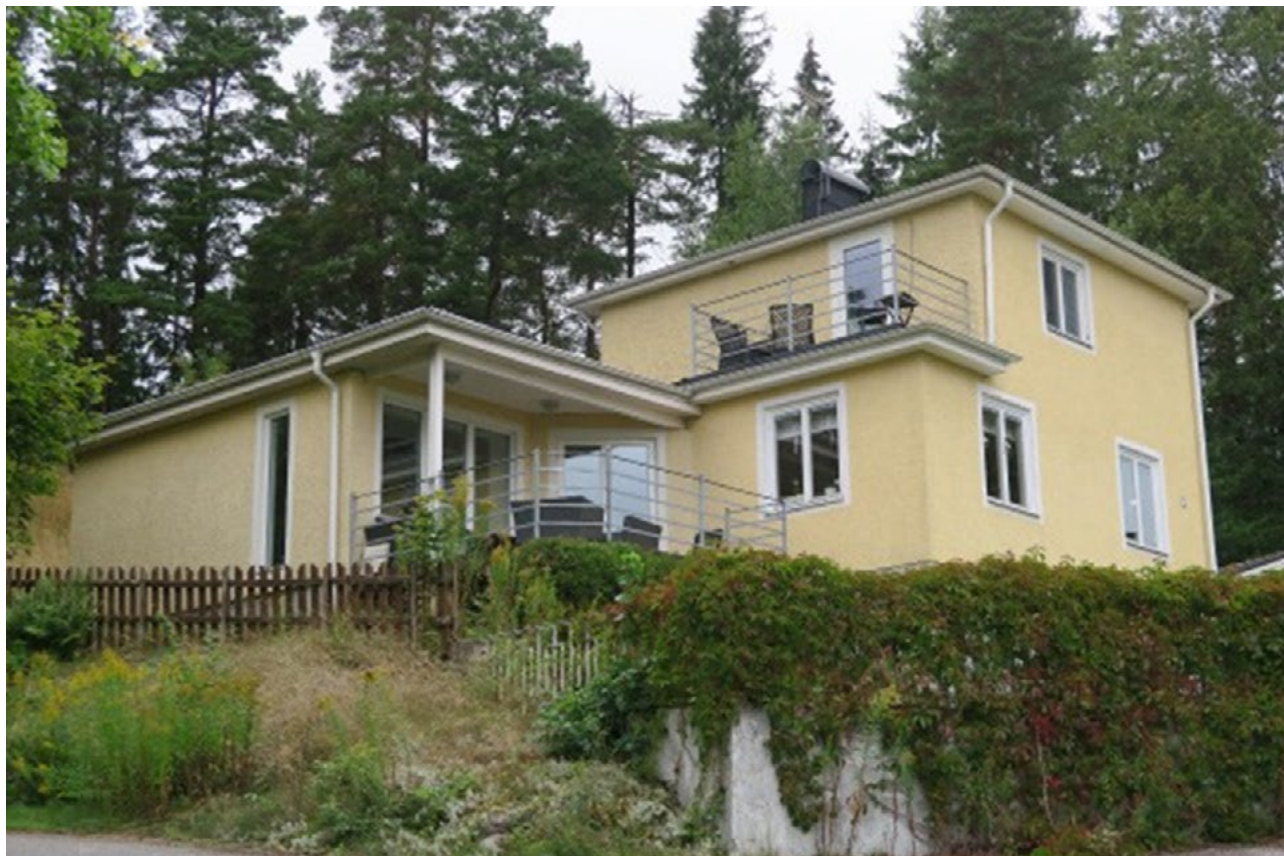
# Ritstiftet 1

En funkisvilla med platt tak, ljus färgsättning, vita tvåluftsfönster och balkongräcke som troligen är original. Tillbyggnaden är mycket väl anpassad till originalstilen.

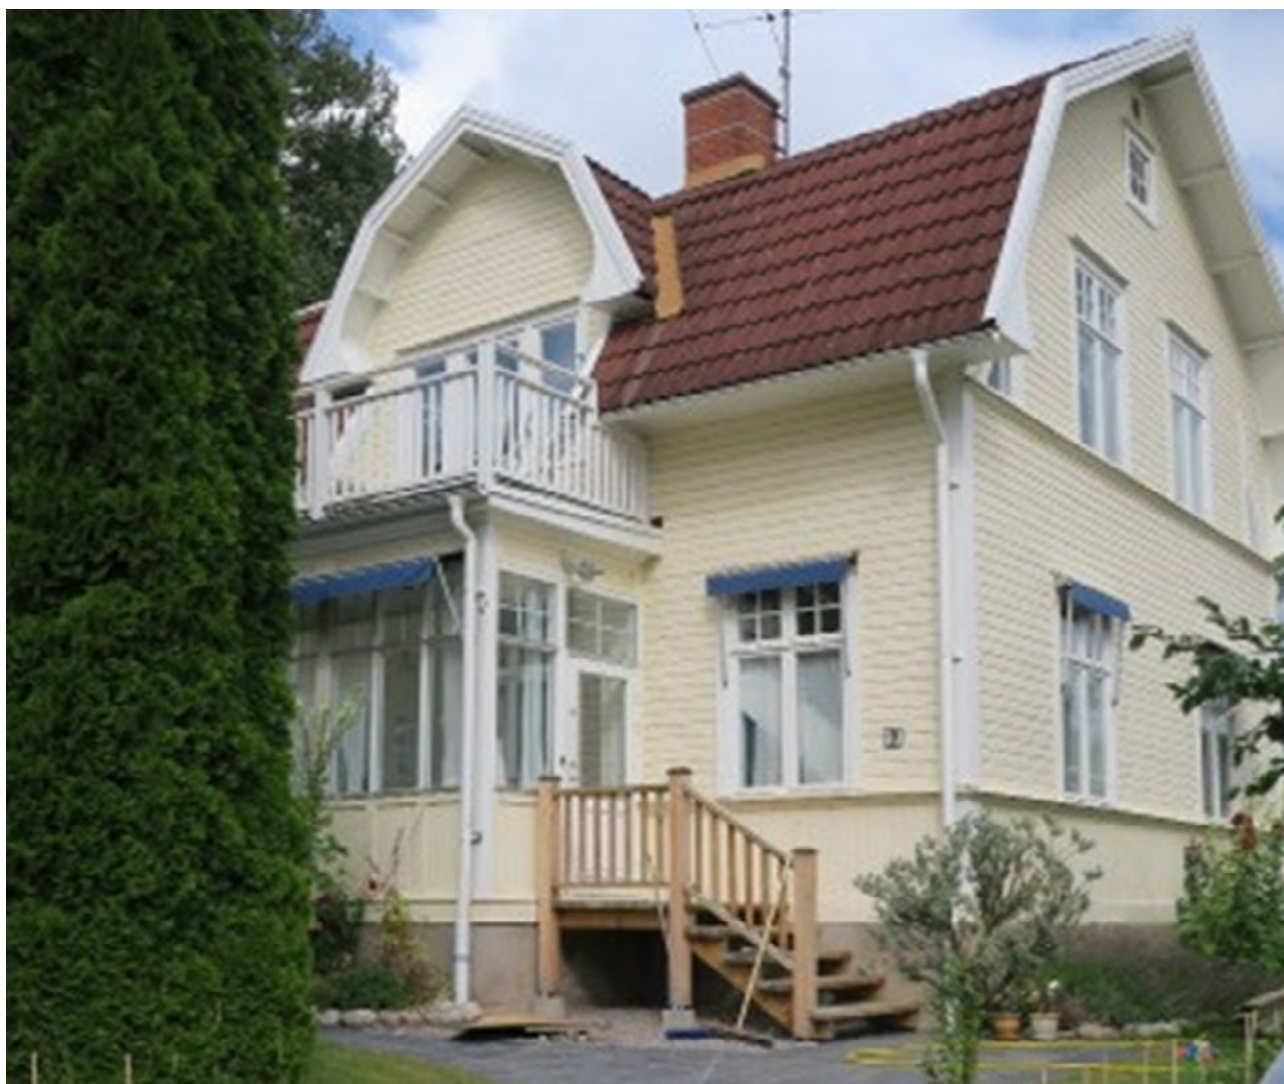
# Kyrkotorp 25

En mycket välbevarad tvåplansvilla med småspröjsade fönster vid T-postens övre del, fasad i liggande och stående panel, brutet tak med vindsbänkar som får en utsvängd form vid takfoten, samt synliga profilerade taktassar.

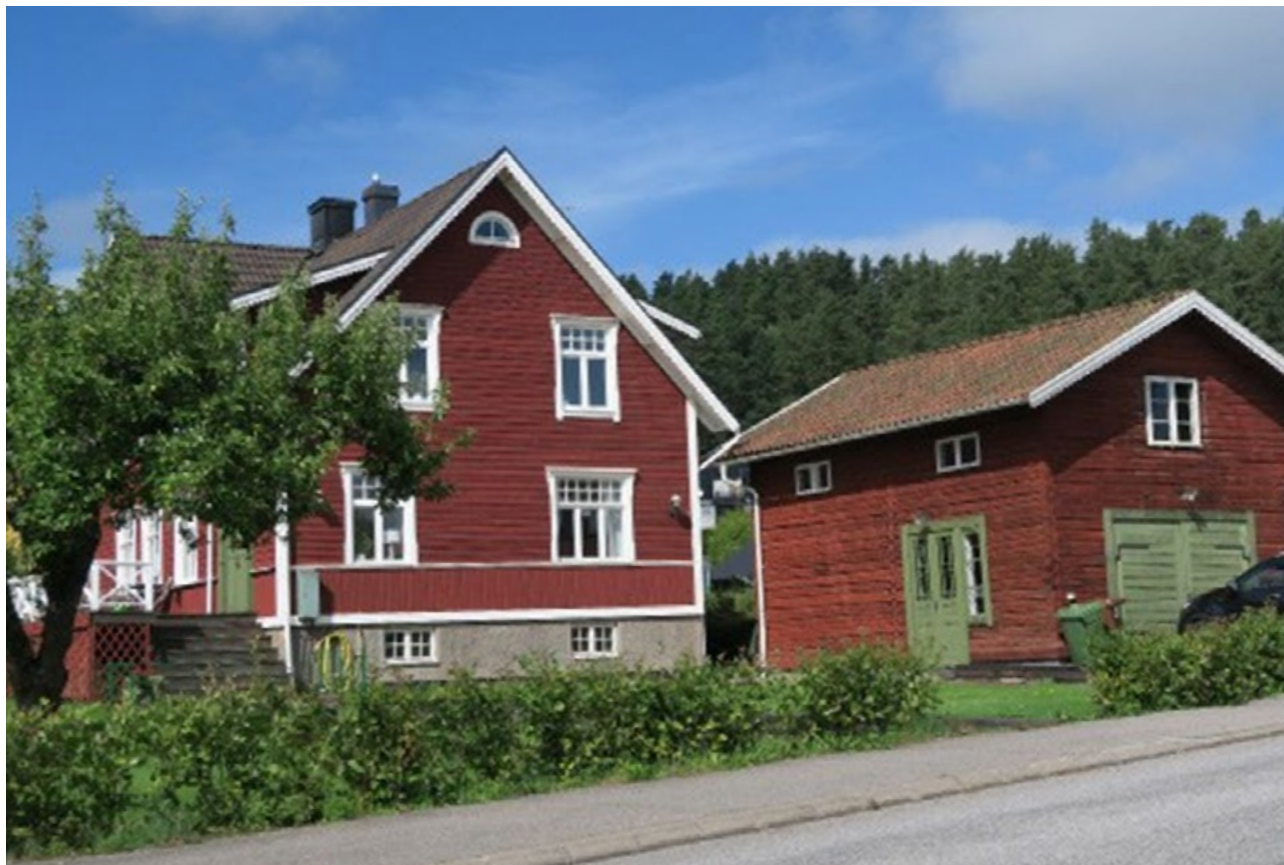
# Kyrkotorp 9

Tvåvåningshus med faluröd fasad, vita fönster, knutar och vindskivor. Sadeltaket är täckt med svarta betongpannor. Stommen är troligen av stolpverkskonstruktion med fyrkantstimmer vilket syns på den korta stående panelen över syllen.

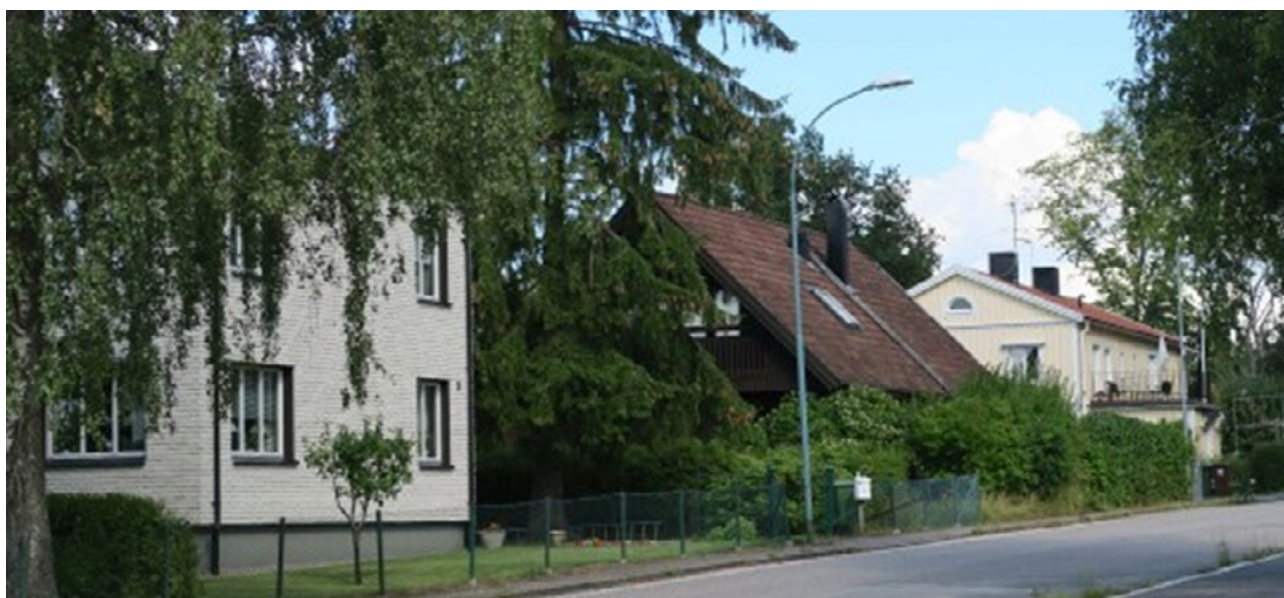
*Bilden ovan och nedan visar den blandade bebyggelsen som karaktäriserar Bohultsområdet. Villorna är från sekelskiftet 1800/1900-talet fram till 1970-talet.*

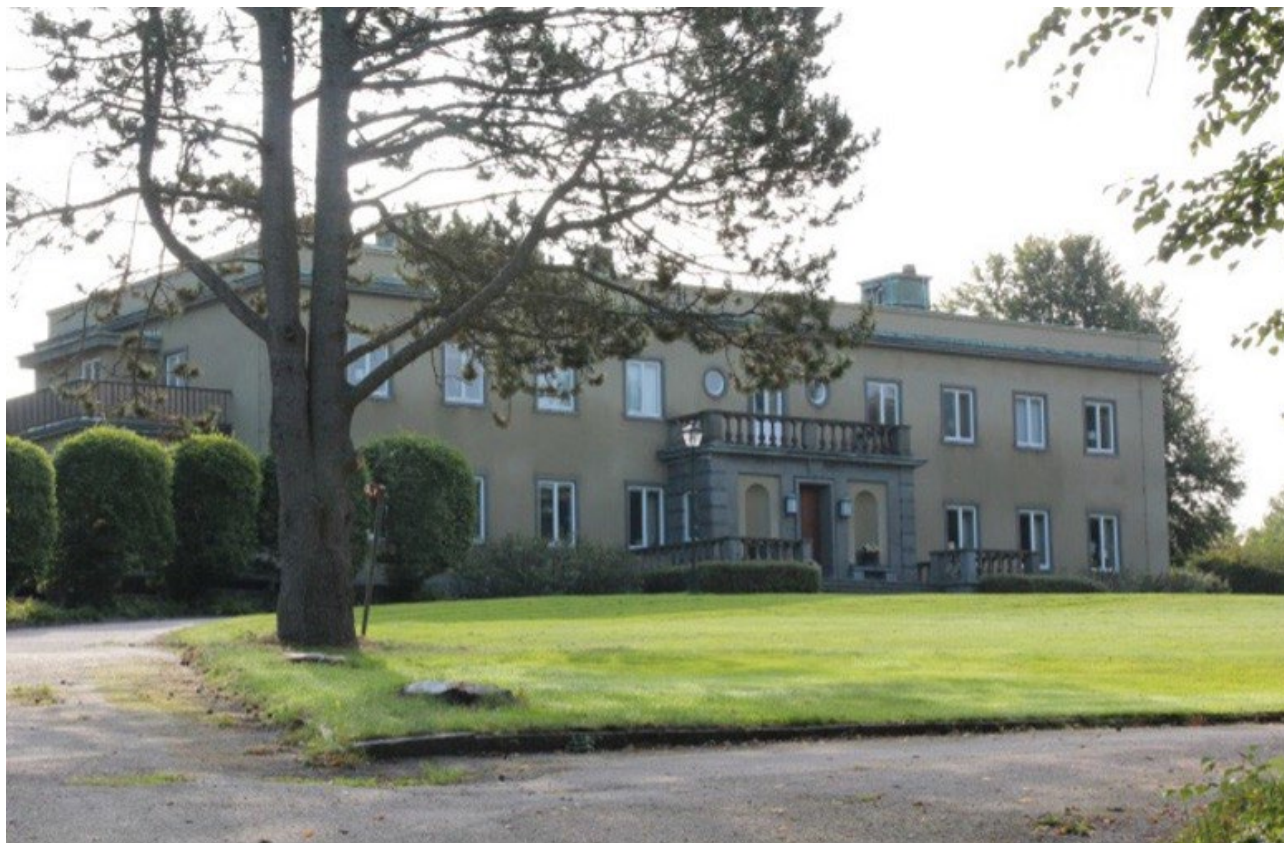
# Bofors 1:20

En disponentbostad uppförd i två våningar med putsad fasad i brunbeige kulör med tvåluftsfönster i liv med fasaden utan fönsteromfattningar, i en klassicistiskt efterbildande stil. Representationsbalkong finns över det utskjutande entrépartiet med kraftfull portik. 1985–86 byggdes huset om från bostad till kontor. År 1993 ansökte Bofors om att återställa huset till bostad. Baksidan har ett panoramafönster med utblick över Boforsområdet. I berget under herrgården, eller disponentvillan, finns stora bergrum ursprungligen utsprängda för militärproduktion och lager. Numera används bergrummen enbart till lager.

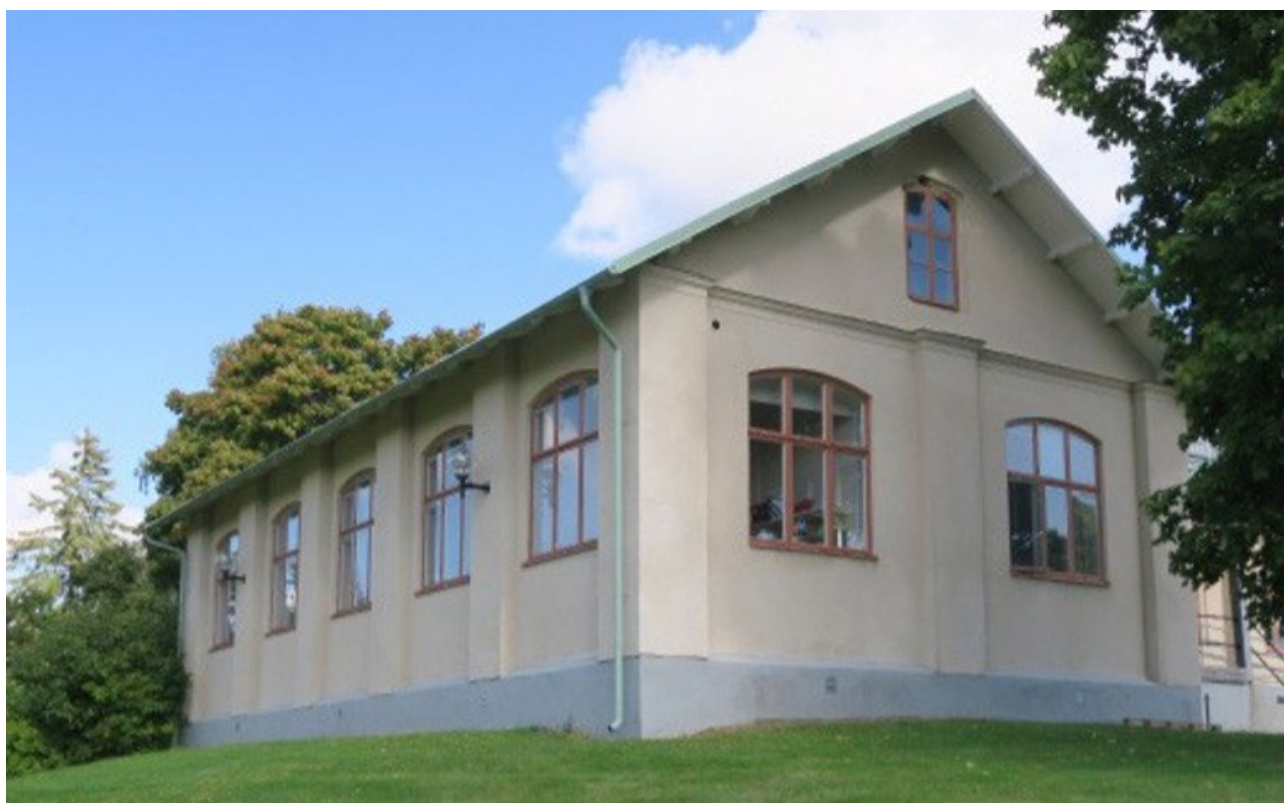
# Rördrommen 2

Utmärkande för byggnaden är de höga spetsiga småspröjsade fönstren i en mörk kulör. Till den nygotiska stilen hör även den utskjutande takfoten med profilerade taktassar och taket som är belagt med falsad plåt. Fasaden är putsad i en mörkbeige ton och har markerade lisener samt våningsband i vitt. Porten har samma smala och spetsiga form som fönstren. En sidobyggnad i trä har tillkommit på senare tid.

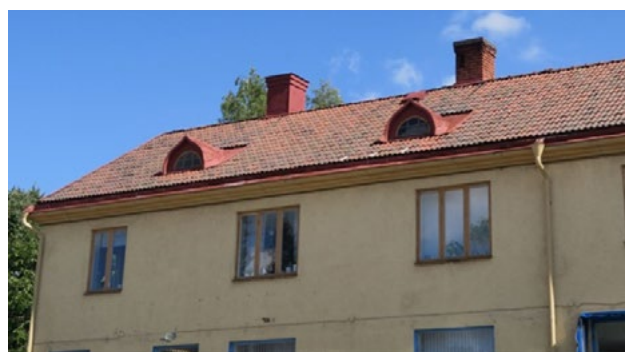
Trots ombyggnader har byggnaden kvar utmärkande byggnadselement som de spetsformade takkuporna, den profilerade takfoten med kapital i hörnen och den äldre typen av stuprör som är infärgade i fasadens kulör vilket är utmärkande för 1920- och 30-talen. Treluftsfönstren hör till 1940-talet liksom källarvåningen som är gjuten i betong. En rest från krigsårens värmeförsörjning är de stora luckorna för vedinkast på källargaveln. Balkongen på sydsidan är typisk för 1940-talet då stålbristen gjorde att byggindustrin övergick från stålbalkar till hela plattor av armerad betong som spändes in i huskonstruktionen. Den södra delens bottenvåning har på senare tid gjorts om till affärslokaler med stora skyltfönster.

*Fint utformade takkupor.*

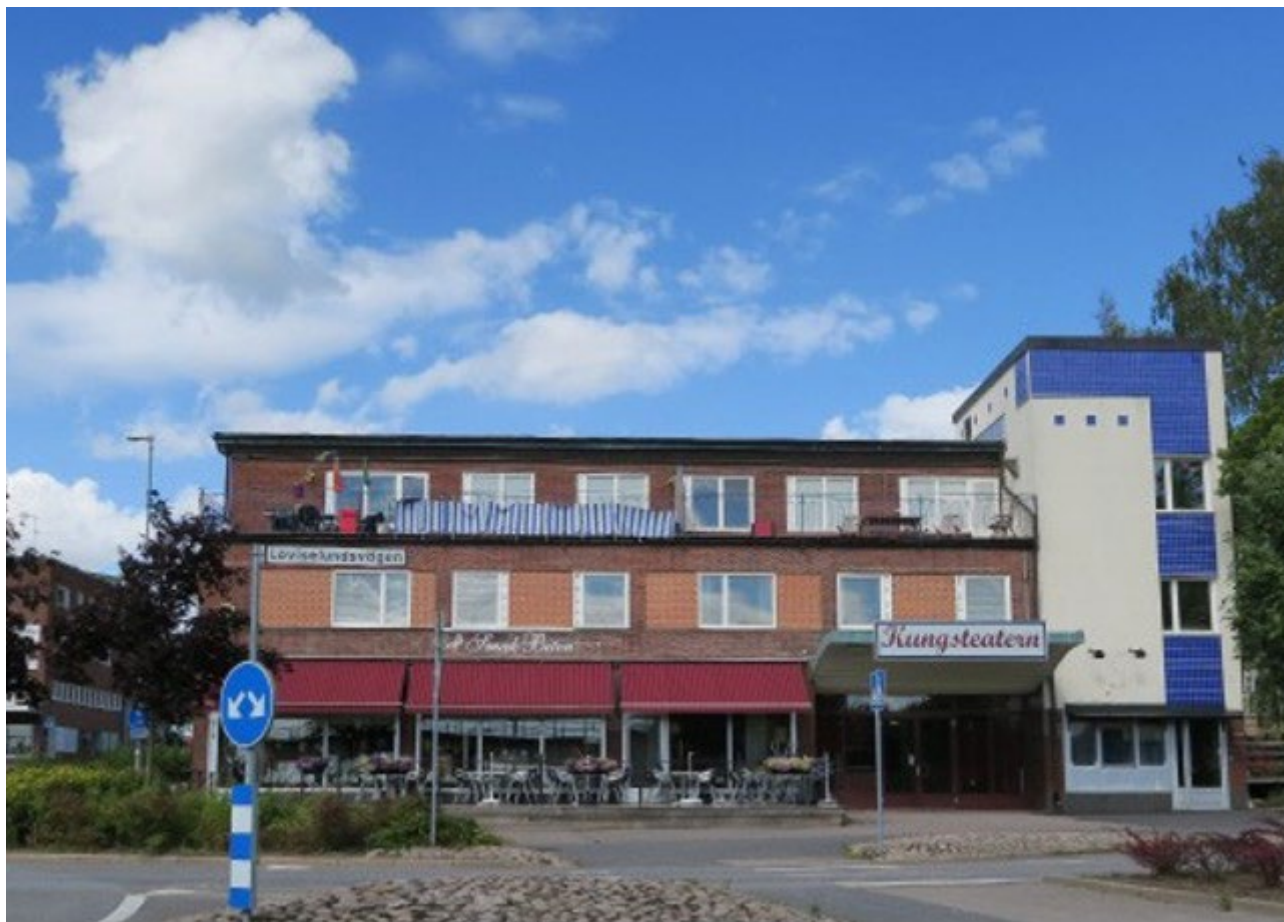
# Beckasinen 7

En modernistiskt inspirerad tegelbyggnad i två våningar med tillbyggt trapphus i vit puts och blå keramik på fasaden. Den äldre huskroppen har indragen övervåning och de utbytta fönstren har 1950–60-talskaraktär med asymmetriskt ställd mittpost.

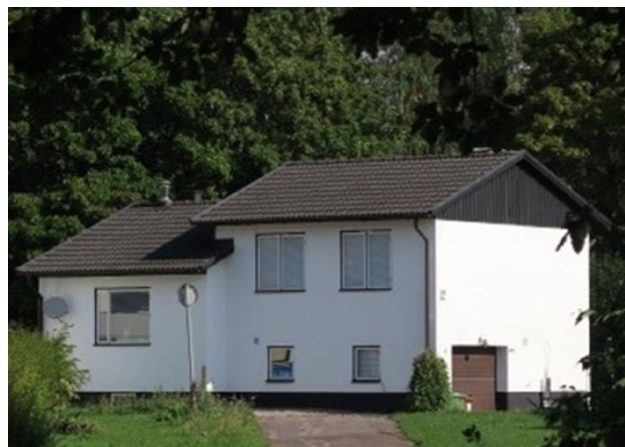
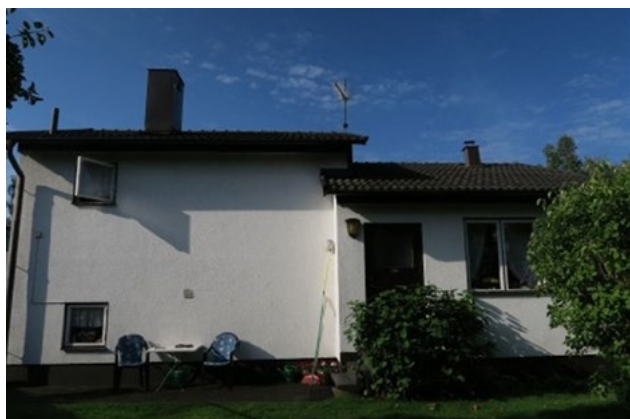
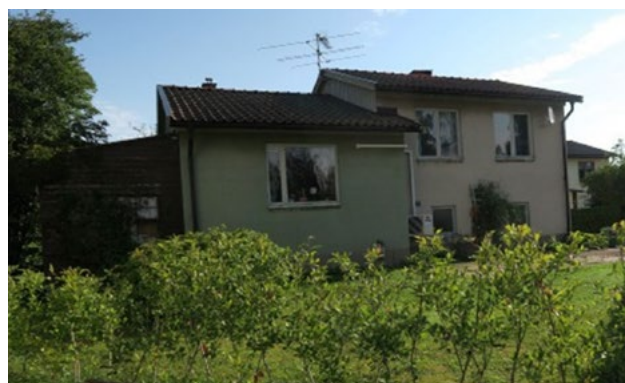
Huset består av två sektioner, en högre och smalare del som är sammanfogad med en lägre och bredare. Den högre sektionen inrymmer två

rum på övervåningen samt badrum. Den lägre delen innehåller kök, vardagsrum och tambur. I källarplanet finns garage. Taket är i tegel och fasaden är putsad i grönt och gulbeige som är originalfärgen. Fönstren har en eller två lufter med vädringsruta. En utbyggnad på västgaveln (Noren 7) hör inte till originalutförandet.

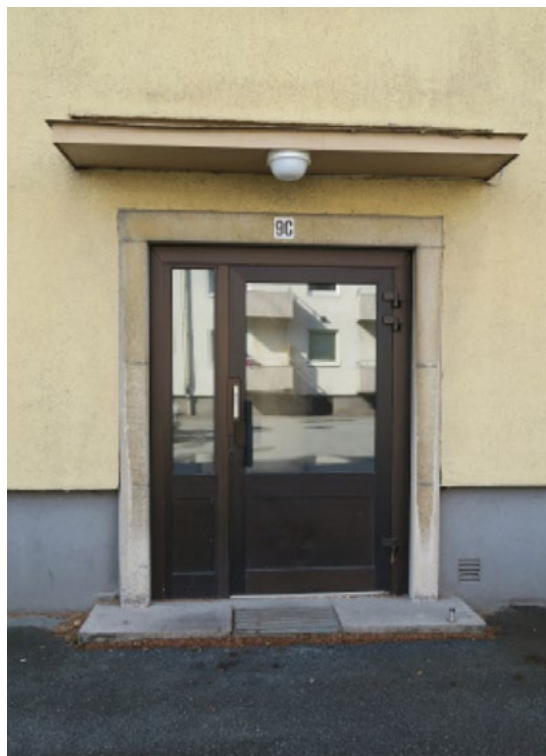
# Matlången 1–3

I Frödingsparkens ytterområde ligger kvarteret Matlången med lamellhus från 1940-talet. Energibesparingskrav har lett till att väggarna isolerats utvändigt vilket har gjort att fönstren sjunkit in i fasaden. Fönstren har också bytts ut mot perspektivfönster. Entrépartierna har fortfarande kvar de smäckra skärmtaken av betong samt profilerade dörromfattningar i klinker.

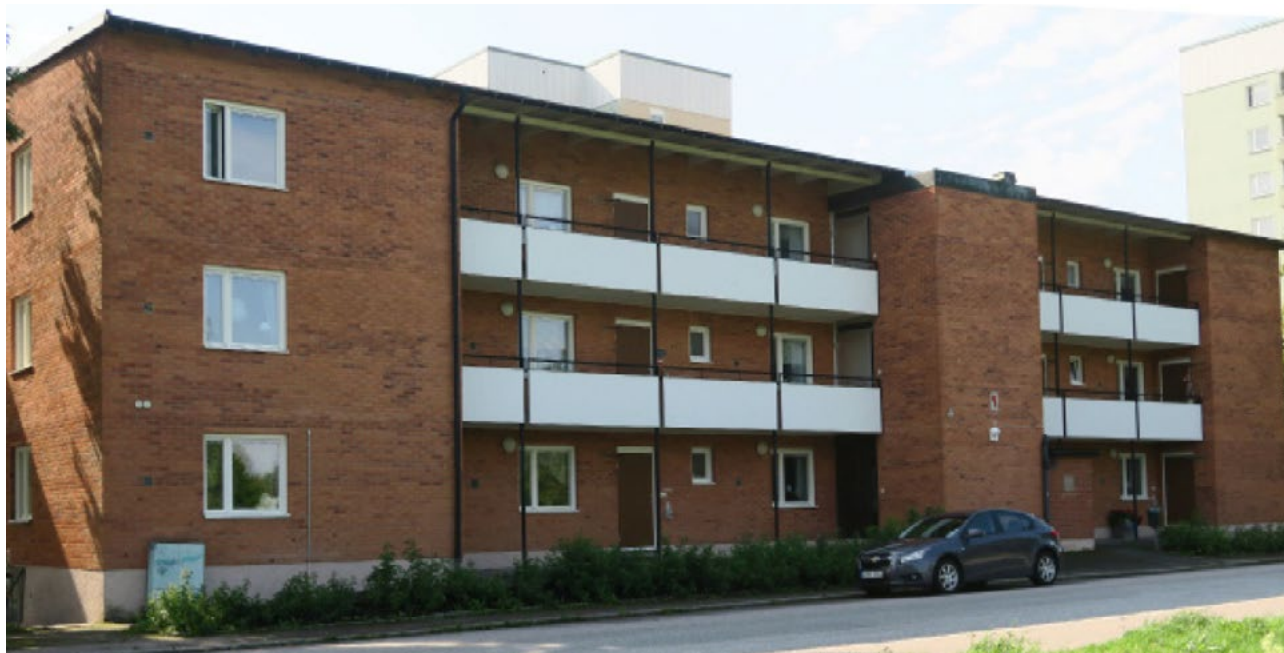
# Poeten 5

Ett loftgångshus i tre våningar med fasad i rött tegel och utanpåliggande trapphus. Taket är plant med litet takutsprång. Loftgången är indragen från fasadlivet. Under miljonprogrammets tid uppfördes cirka 300 000 lägenheter i trevånings lamellhus i

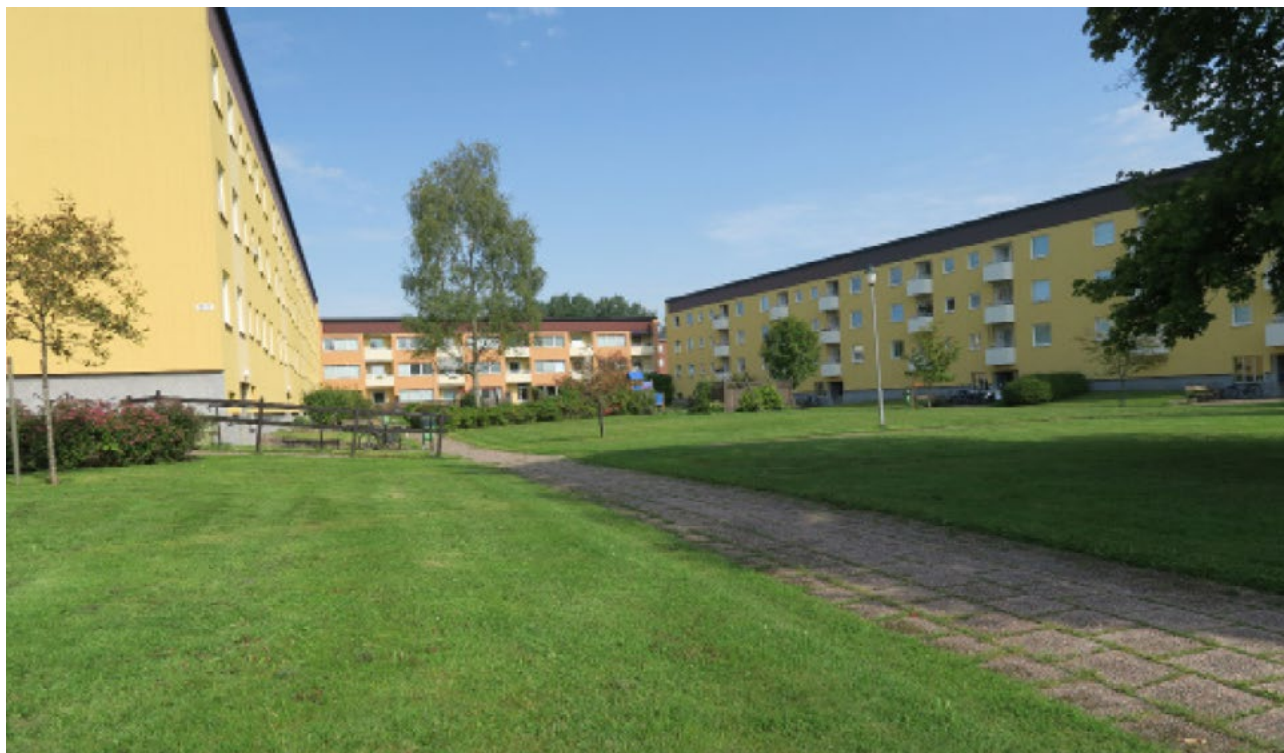
# Lyriken 2

Ett flerfamiljshus i tre våningar med platt, svagt sluttande tak. Balkongerna är något indragna i fasaden som är putsad i en enhetlig kulör. Gården är halvöppen med de längsgående huslängorna i vid vinkel mot ett tvärgående hus. Gården är inte sammanbyggd som på Yrkesskolan 1, utan fristående.

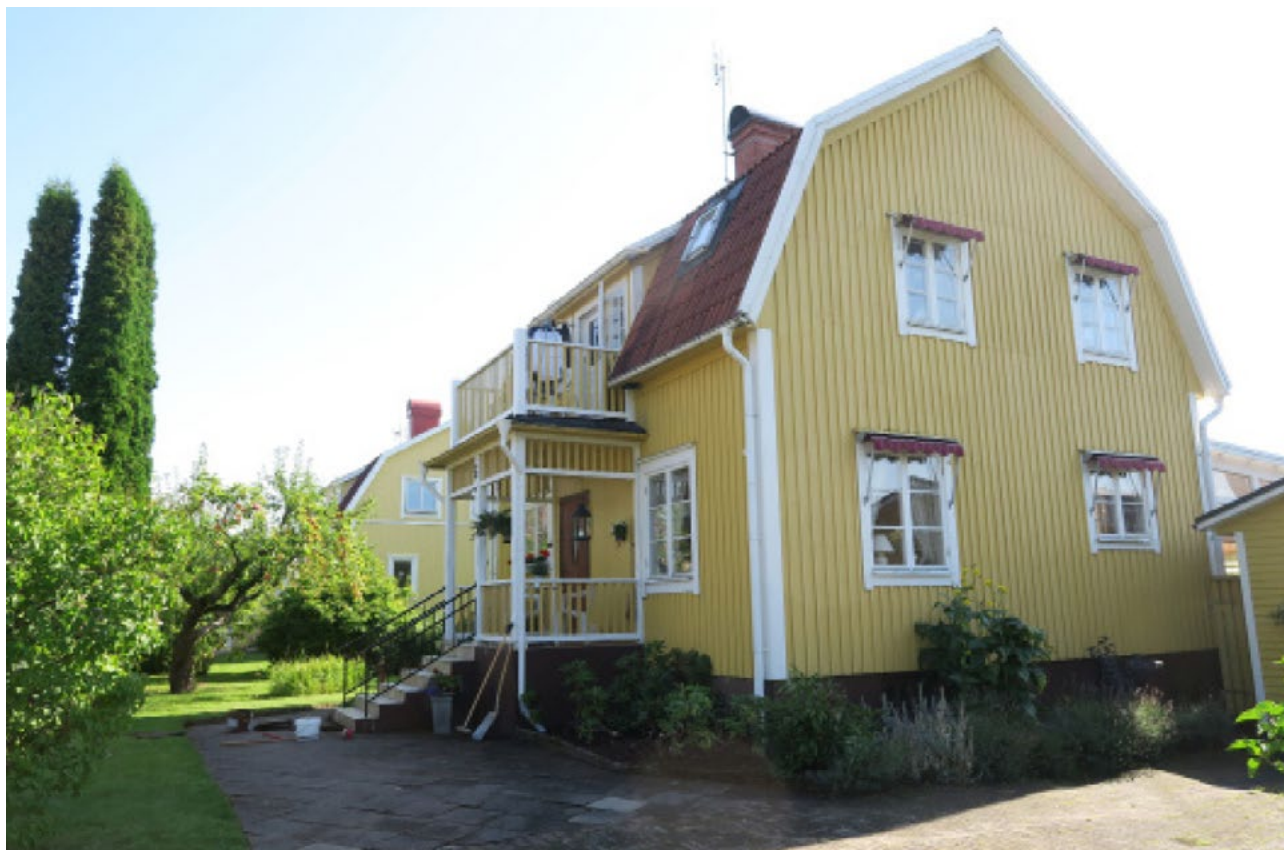
Huset uppfördes i två våningar med brutet tegeltak. Lockläktfasaden är gulmålad med vita sexdelade tvålufts-fönster. En hög trappa leder till farstukvisten. Källaren är betonggjuten.

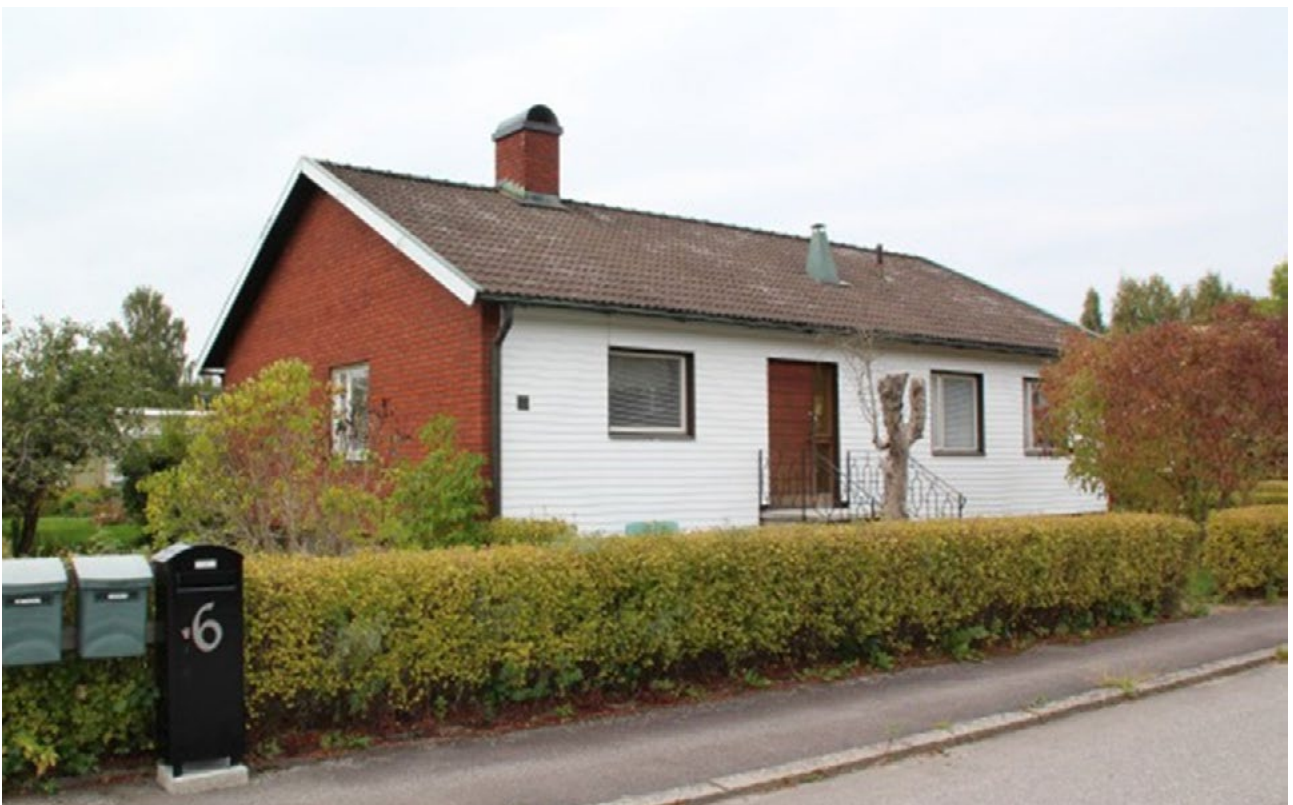
# Grimman 9

Grimman 9 är en typ av kataloghus som var avsedd för den tyska marknaden men som blev populär även i Sverige. Kännetecknande är gavlarna med fasad i mexitegel och den breda balkongen som i folkmun kallades joddlarbalkong.

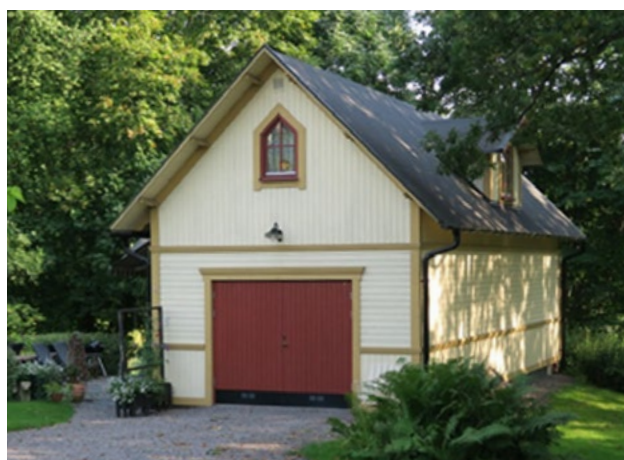
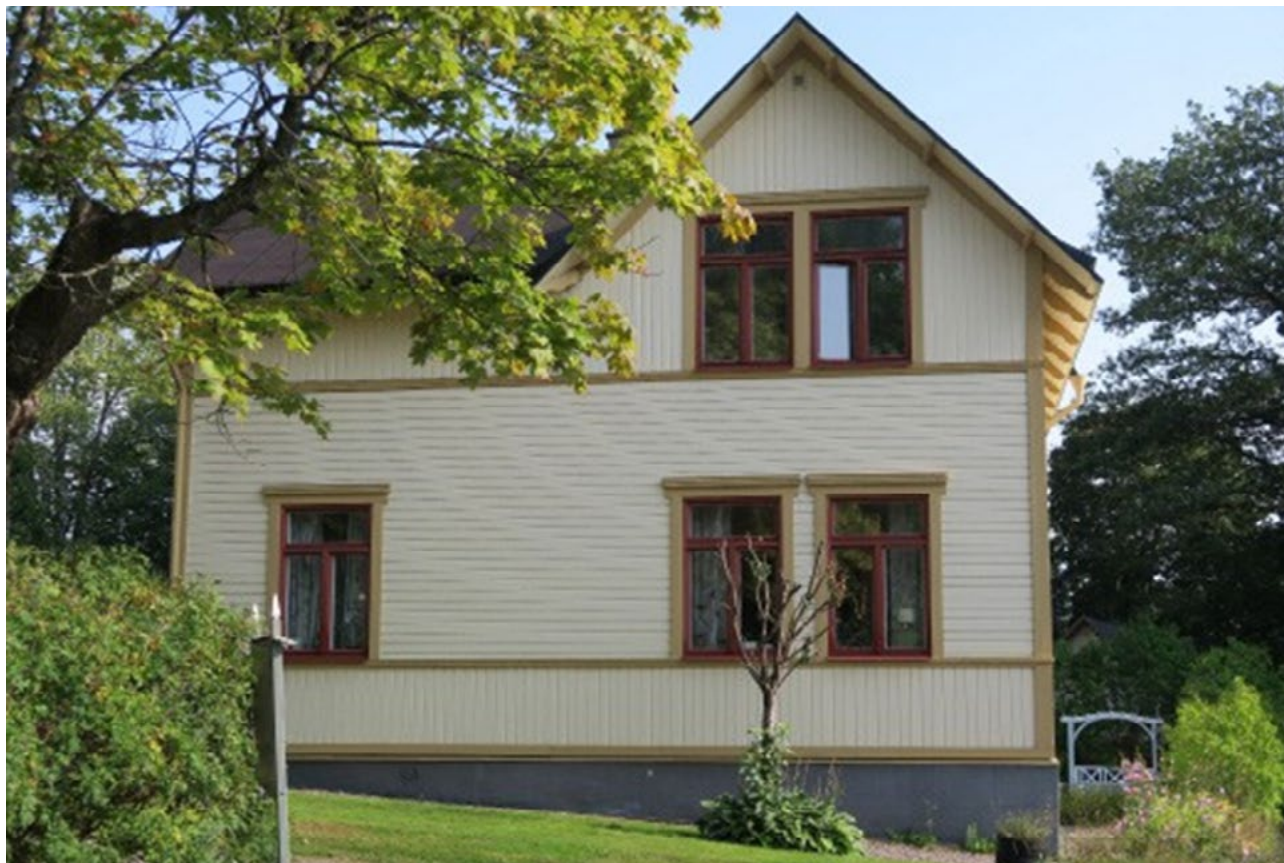
# Gröngölingen 2

En tvåvåningsvilla byggd i vinkel med asymmetrisk planlösning. Taket är täckt med svart falsad plåt och stort taksprång med dekorativa sparrändar. Panelen varierar mellan stående och liggande med listverk

i avvikande kulör. Fönstren som är engelskt röda har den typiska T-formen. Balkongräcket och farstukvisten har så kallad snickarglädje i form av det tidstypiska lövsågade räcket.

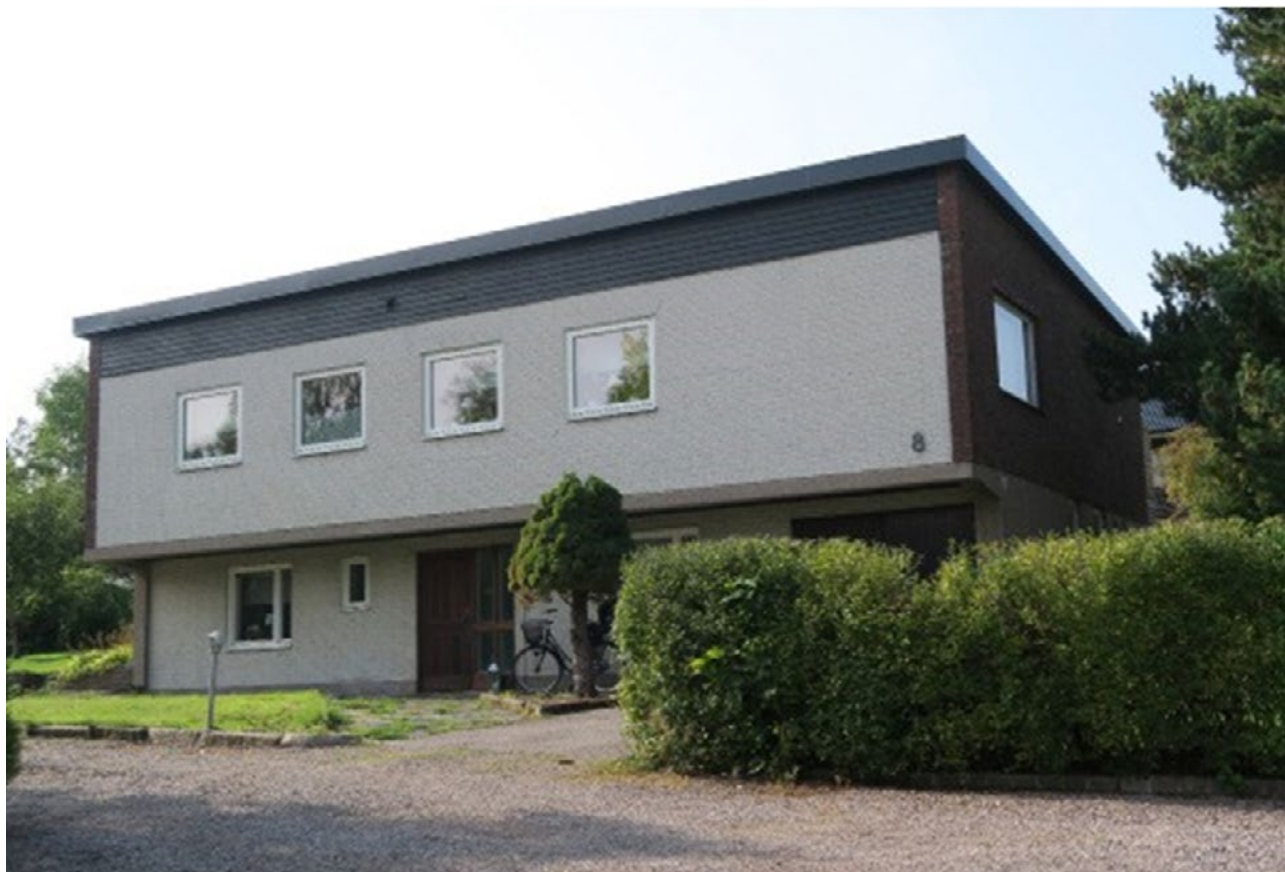
# Brunörten 11

Funktionalismen ändrade karaktär under 1960-talet då de sockellösa husen introducerades, med källarvåning i markplan med ingång till garage på samma nivå som huvudentrén. Istället har köket flyttat upp på övervåningen och i takt med att boendeytan ökar, minskar trädgårdarna till minimal storlek. Framsidans fasad är klädd med det populära materialet mexitegel och gavlarna har rött fasadtegel. Fasaden är avskalad all form av dekoration och får liv enbart av de stora kvadratiska fönstren. Ytterdörren är glasad och mörklaserad.

Brunörten 18 är en spegelvänd variant av Brunörten 11. Framsidans fasad är klädd med det populära materialet mexitegel och gavlarna har rött fasadtegel. Fasaderna är avskalad all form av dekoration och får liv enbart av de stora kvadratiske fönstren. Ytterdörren är glasad och mörklaserad.

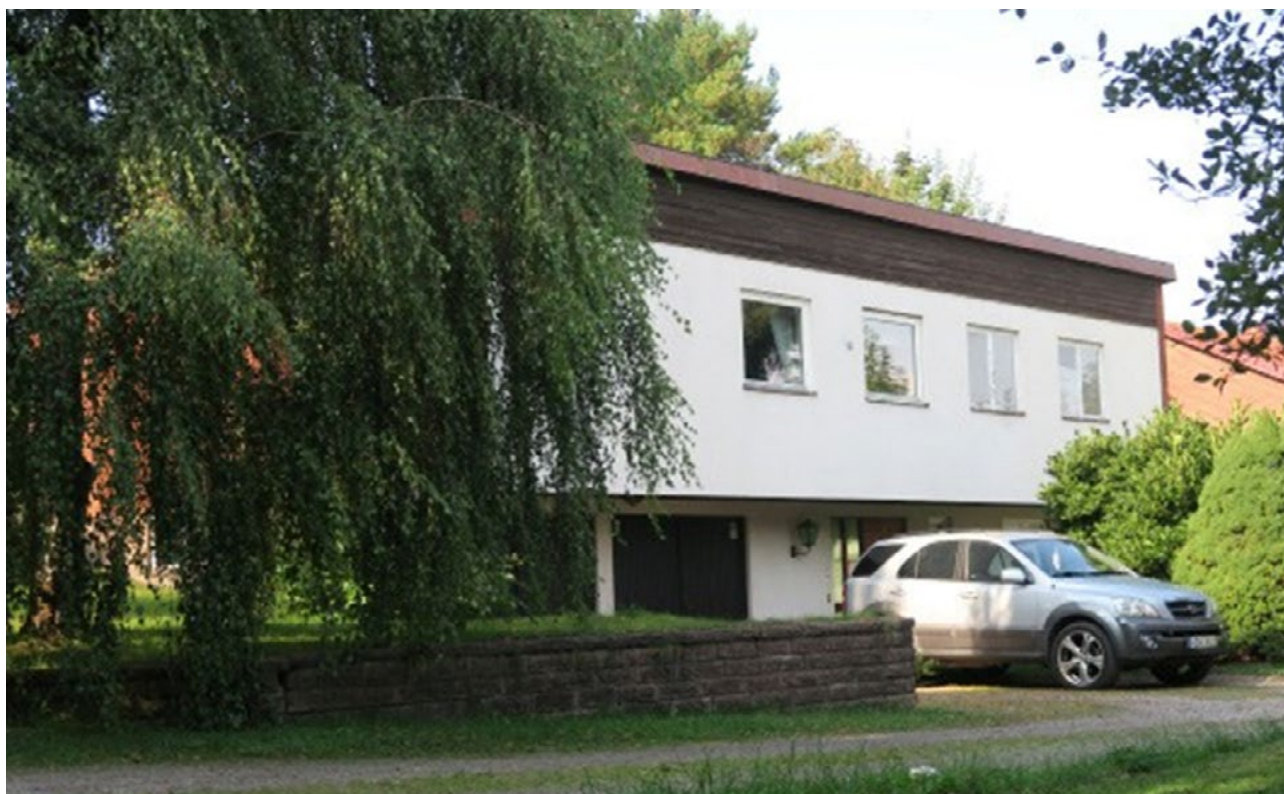
# Brunörten 18

Funktionalismen ändrade karaktär på 1960-talet då de sockellösa husen introducerades och hus med platta tak blev vanligare. Källarvåningen byggdes nu i markplan med ingång till garage på samma nivå som huvudentrén. Istället har köket flyttat upp på övervåningen och i takt med att boendeytan ökar, minskar trädgårdarna till minimal storlek.

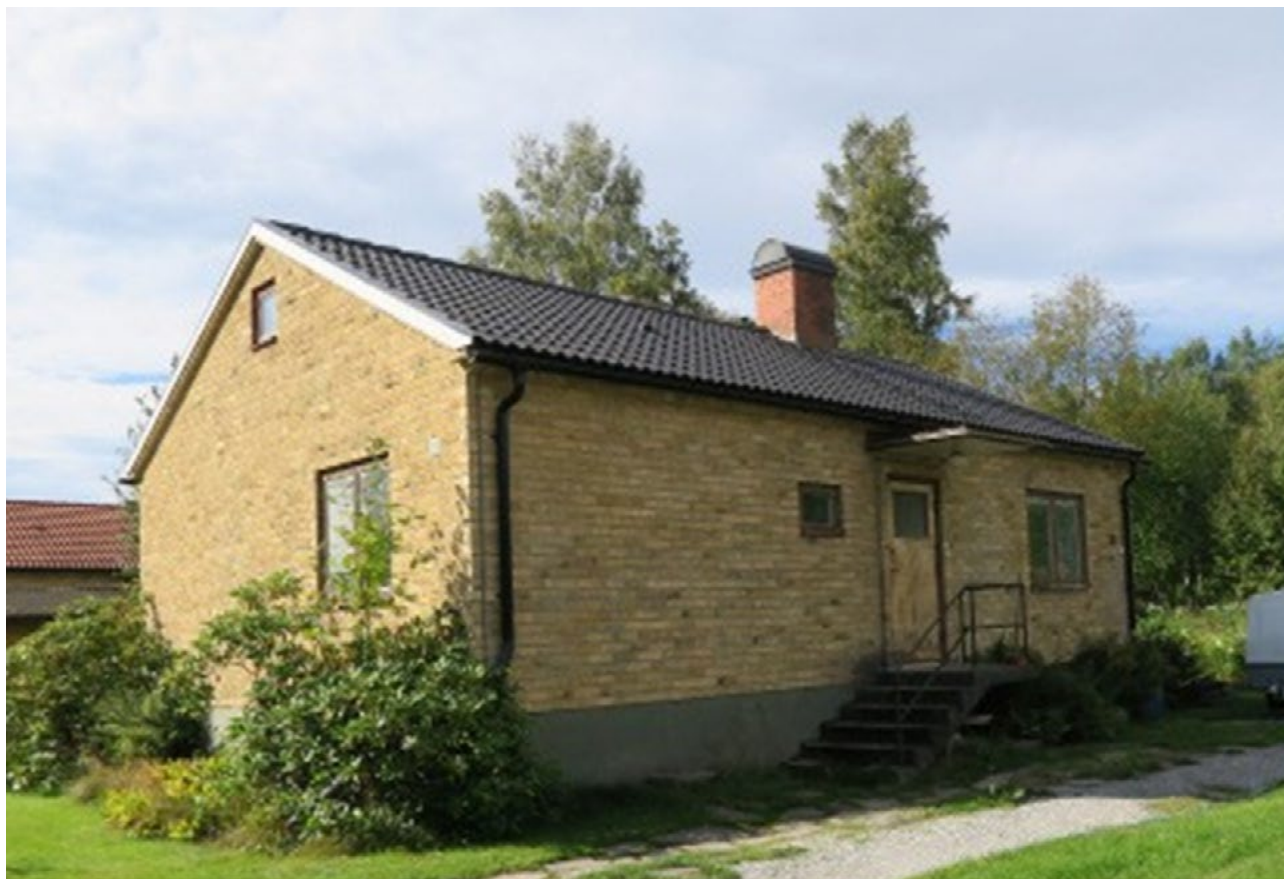
# Björken 10

Längs Björkhagsvägen ligger ett enhetligt område med gula tegelvillor med högt miljövärde. Flera av dem har genomgått förändringar men ett fåtal har en välbevarad exteriör. Till dem hör Björken 10 som visserligen fått svart betongtaktegel istället för rött tegel men i övrigt är välbevarad. Utmärkande är att tvåluftsfönstren med fönsterbågar i en rödbrun kulör finns kvar, liksom den fernissade entrédörren med glasad överdel och rakt skärmtak. Det typiska och enkla järnräcket till den höga trappan är också bevarat.

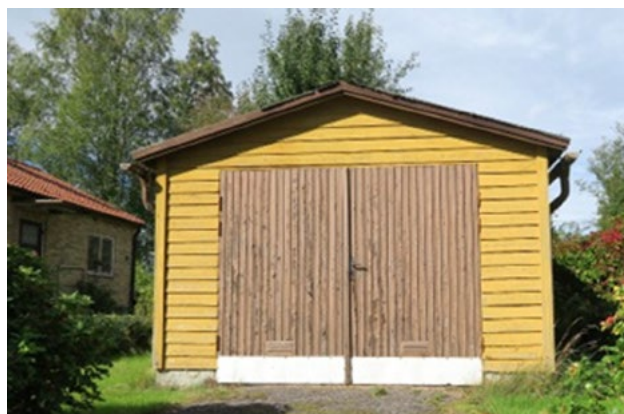
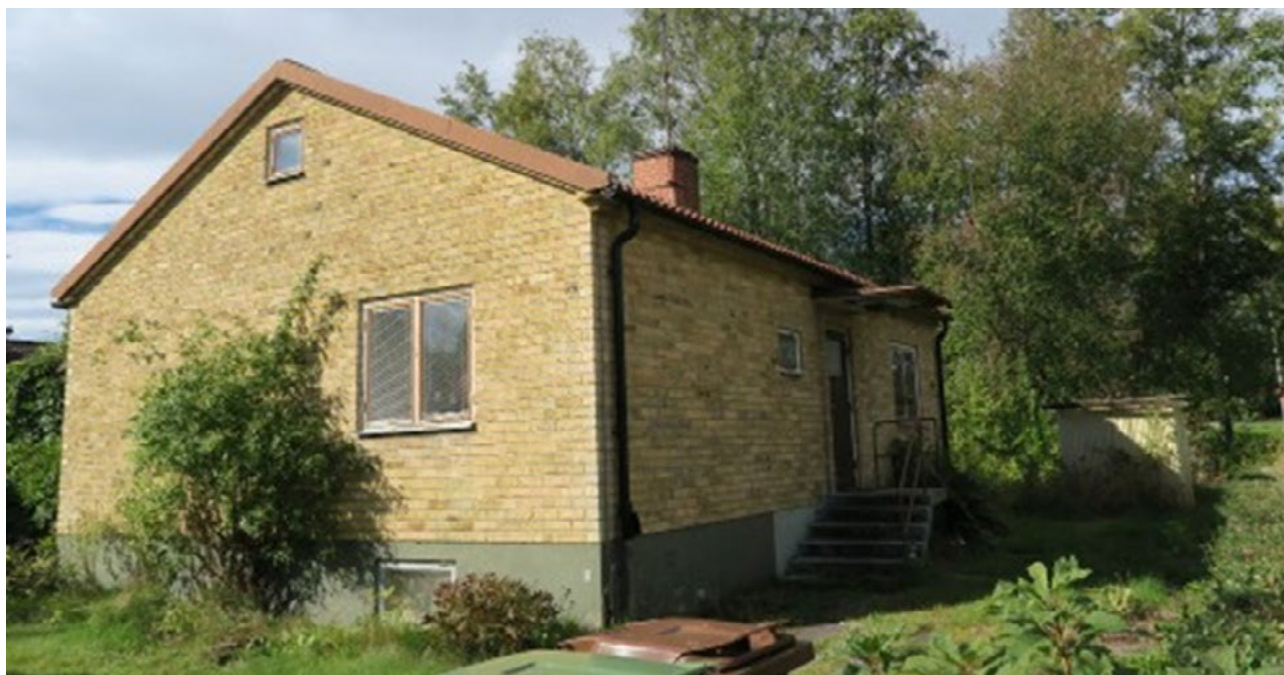
# Björken 9

Björken 9 ingår i det enhetliga bostadsområdet med gula tegelvillor längs Björkhagsvägen. Fastigheten är en av de få välbevarade villorna i området, och som har kvar de ursprungliga tvåluftsfnstren i rödbrun kulör samt entrédörren med den typiska fnsterrutan i dörrens övre del. Den höga trappan med enkelt järnräcke är också typiskt för den funktionalistiska stilen. Sadeltaket är täckt med rött tegel vilket stämmer väl med ursprungsgestaltningen. Till fastigheten hör ett mindre fristående garage, med sadeltak och portar i karosseripanel.

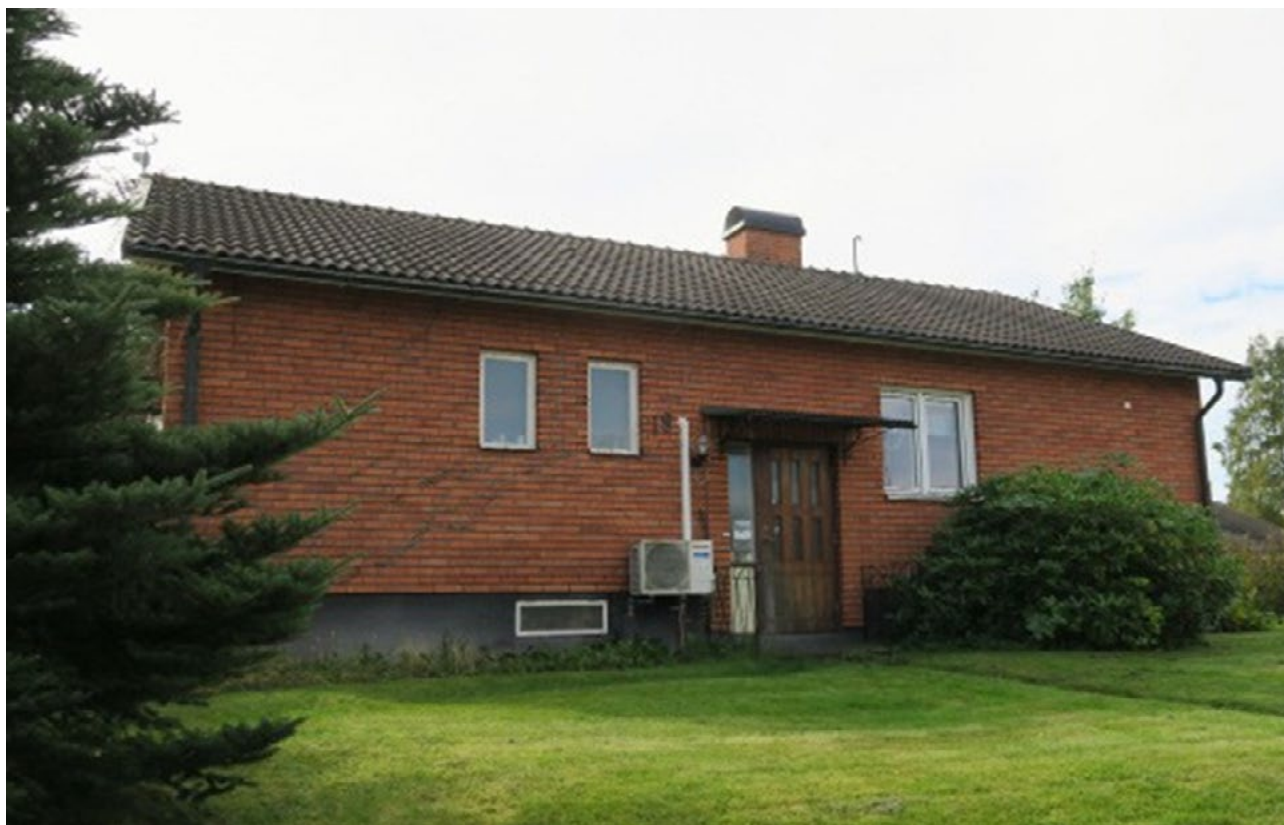
# Hasseln 1

Utbyggnaden av Aggerudsområdet fortsatte söder om de enhetliga villaområdena i gult fasadtegel. Hasseln 1 är ett egnahem i 1960-talets funktionalistiska tappning, vilken innebar en lite större boyta. Fasaden är klädd med rött fasadtegel och fönstren är indelade i en eller två rutor. Sadeltaket är täckt med svart tegel i betong och har ett något längre takutfall än vad som var vanligt under decenniet innan. Ytterdörren har glasade partier infogade i ett mörkt träslag. Den höga trappan som var typisk för 1950-talet, ändrades på 1960-talet då man i stället byggde ingång nära markplan. Dörren har ett enkelt skärmtak ovanför.
