# Kulturmiljöprogram

Karlskoga tätort – värderingsdokument

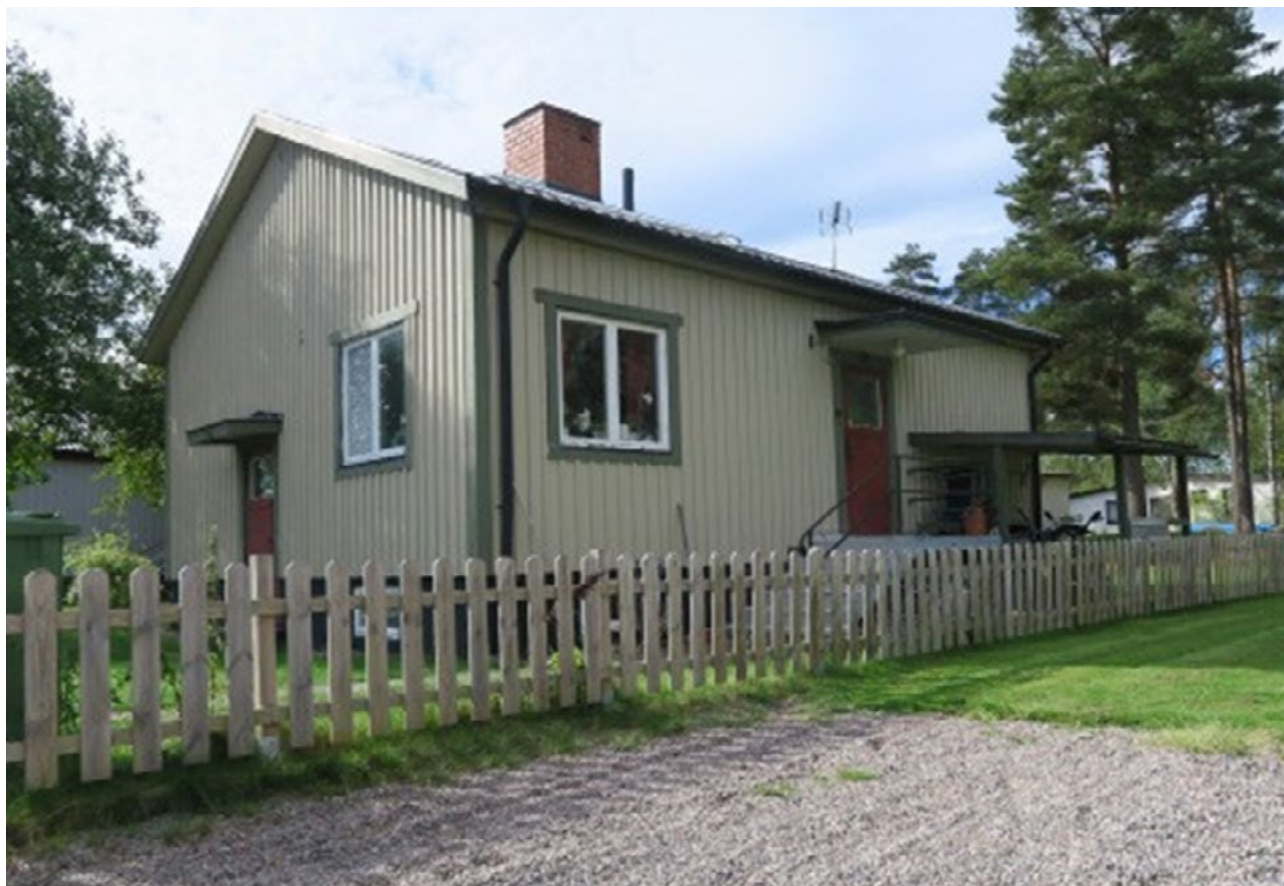
# Videt 4

I det enhetliga området med tegelvillor förekommer liknande hustyper men med träfasad. Videt 4 från 1948 har en tidstypisk utformning med sadeltak, exteriör med stående träpanel och tvålufts-fönster, och ytterdörrar i mörkt träslag med enkelt skärmtak. Huset är byggt på en betonggjuten källare som lyfter huset från markplan vilket ger den höga trappan som har ett karaktäristiskt enkelt järnräcke.

Skyddstaket har tillkommit senare.

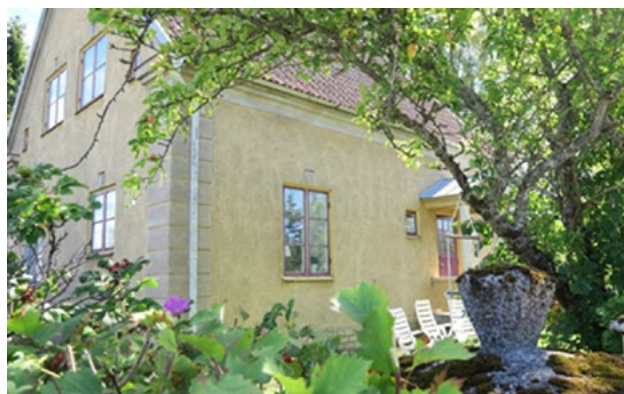
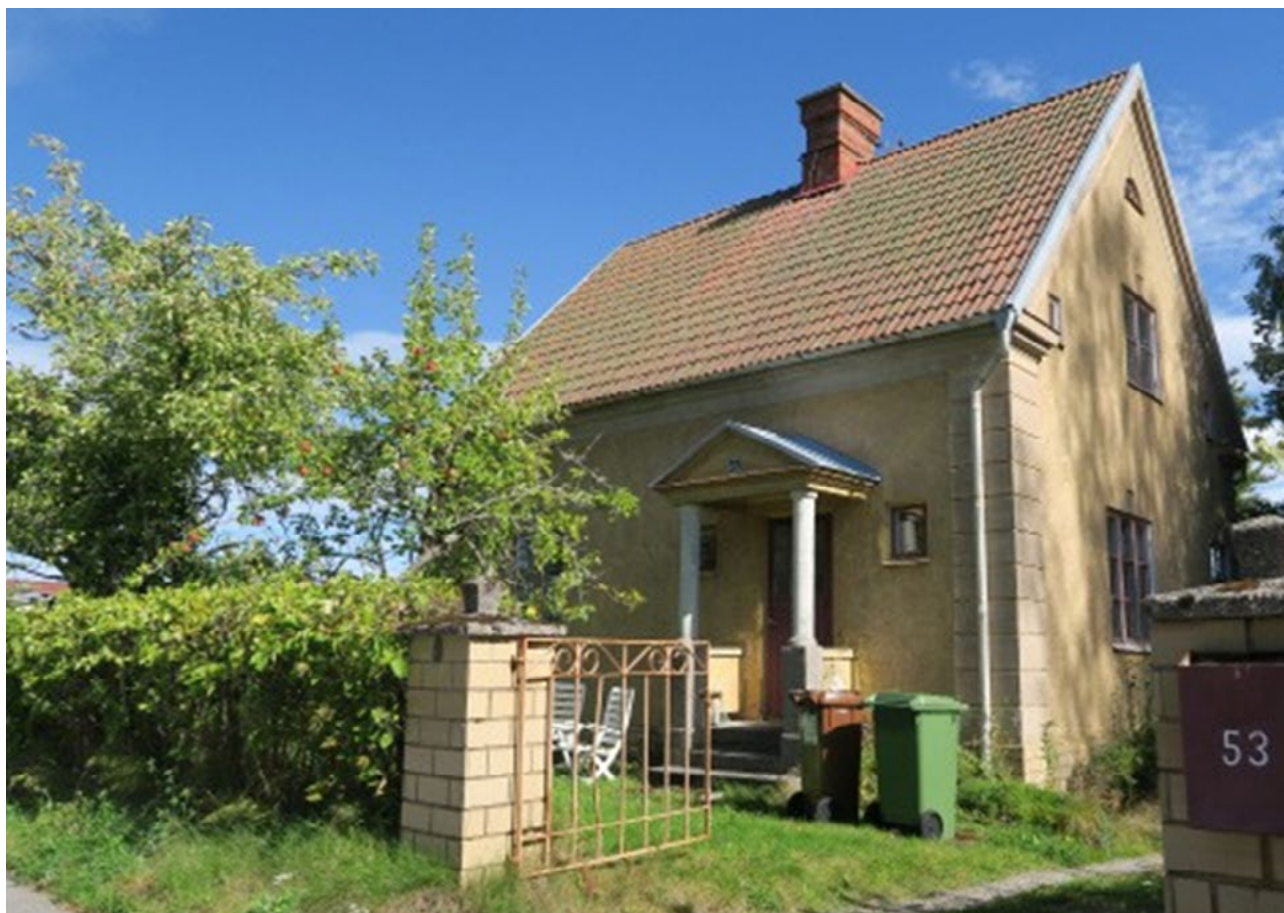
# Trumman 10

En omsorgsfullt utformad villa med utsmyckningar över fönstren, hörnkedjor, profilerad takfot och ett kolonnburet profilerat skärmtak över ytterdörren, täckt med falsad plåt. Taket har en brant profil och

fasaden är i ljusgult spritputs med spröjsade fönster i engelskt rött. Grunden har en klinkerbeklädnad. Grindstolparna är utsmyckade med skulpterade krön i betong.

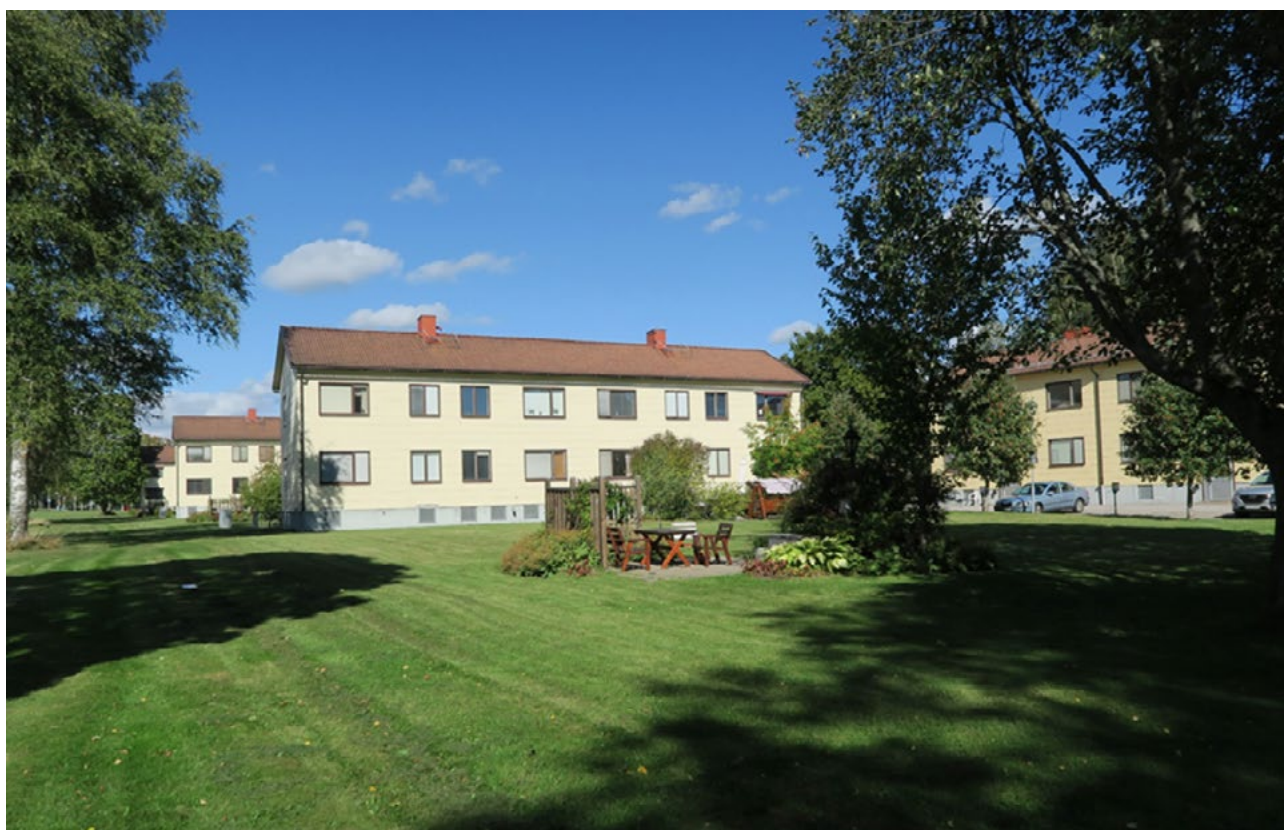
# Flygeln 1

Längs Riksbyggevägen ligger detta bostadsområde som uppfördes i början av 1940-talet, med ett tiotal lamellhus. De kallades ofta "limpor" och blev en populär husbyggnadsform när bostadsbyggandet sköt i höjden i Karlskoga. Takkonstruktionen består av en svensk takstol med synliga taktassar under takfoten. Fasaden är i ljusgula fibercementplattor. Fönstren har varierad indelning i två lufter eller i en mindre och en större fönsterruta. Lamellhusen med de genomgående lägenheterna är placerade i öst-västligt eller nord-sydligt läge med tanke på solintag, och med stora gröna ytor mellan husen. Huslängorna som saknar balkonger har släta fasader som bryts av entrédörrarnas tunna skärmtak.

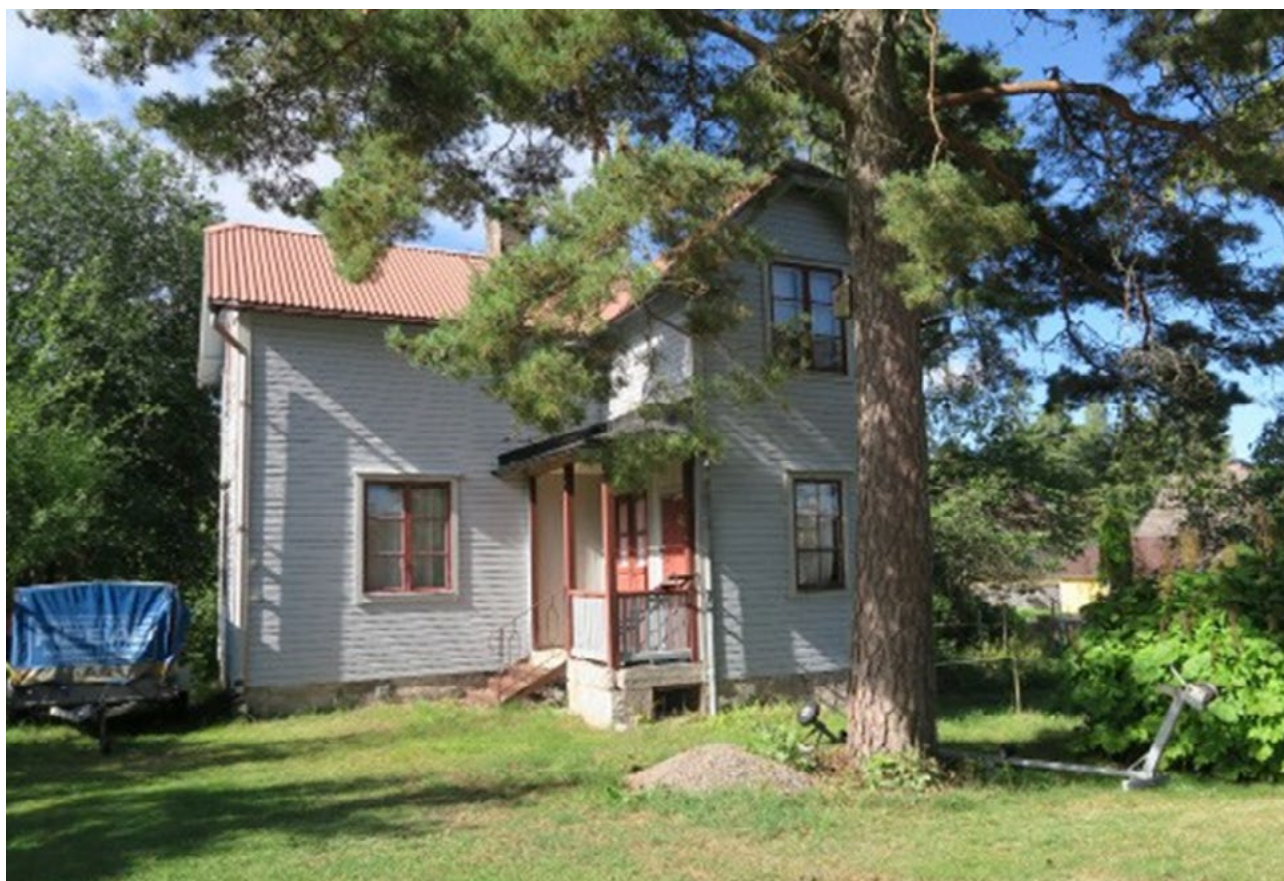
# Sävsländan 3

En villa i två våningar med plankstomme och liggande träpanel. Fönstren är delade i sex rutor med två fönsteröppningar. Taket är i korrugerad plåt med valmade gavelspetsar. Farstukvisten är tidstypisk med träräcke och pardörrar med glasad överdel samt en trappa med ett enkelt smidesräcke.

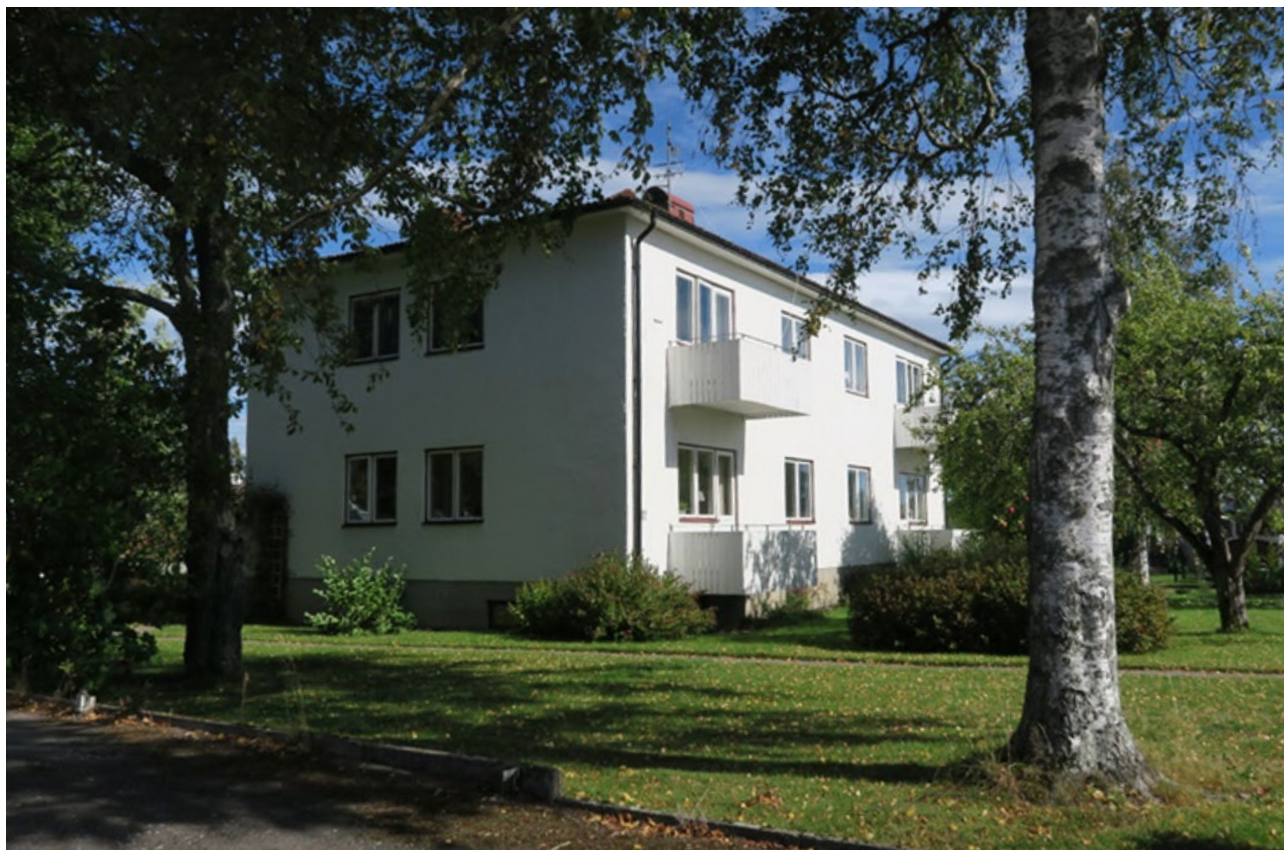
# Trumpeten 10

Ett flerfamiljshus i två våningar, med vitputsad fasad och flackt valmat tak. Fönstren har bevarad fönsterindelning med två eller tre lufter.

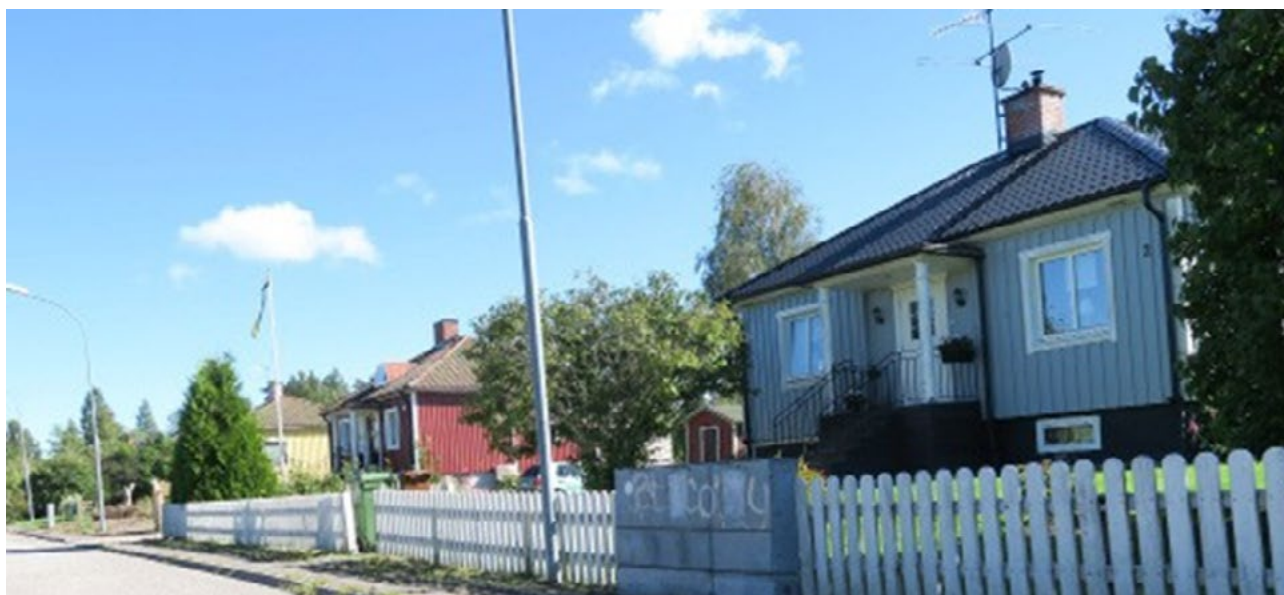
*Kvarteret Riddarsporren, så kallade bläckhornshus, 1950-talet.*

En sammanhållen enhetlig bebyggelse finns i kvarteret Riddarsporren med boningshus från 1940- och 50-talen längs tvärgatorna Klarbärsvägen och

Körbärsvägen. Enhetligheten i kvarteret är typiska för tiden då husen byggdes och funkisstilen var rådande. Skyddsbestämmelser bör övervägas för kvarteret Riddarsporren för att kvarteret inte ska förlora sitt kulturhistoriska värde.

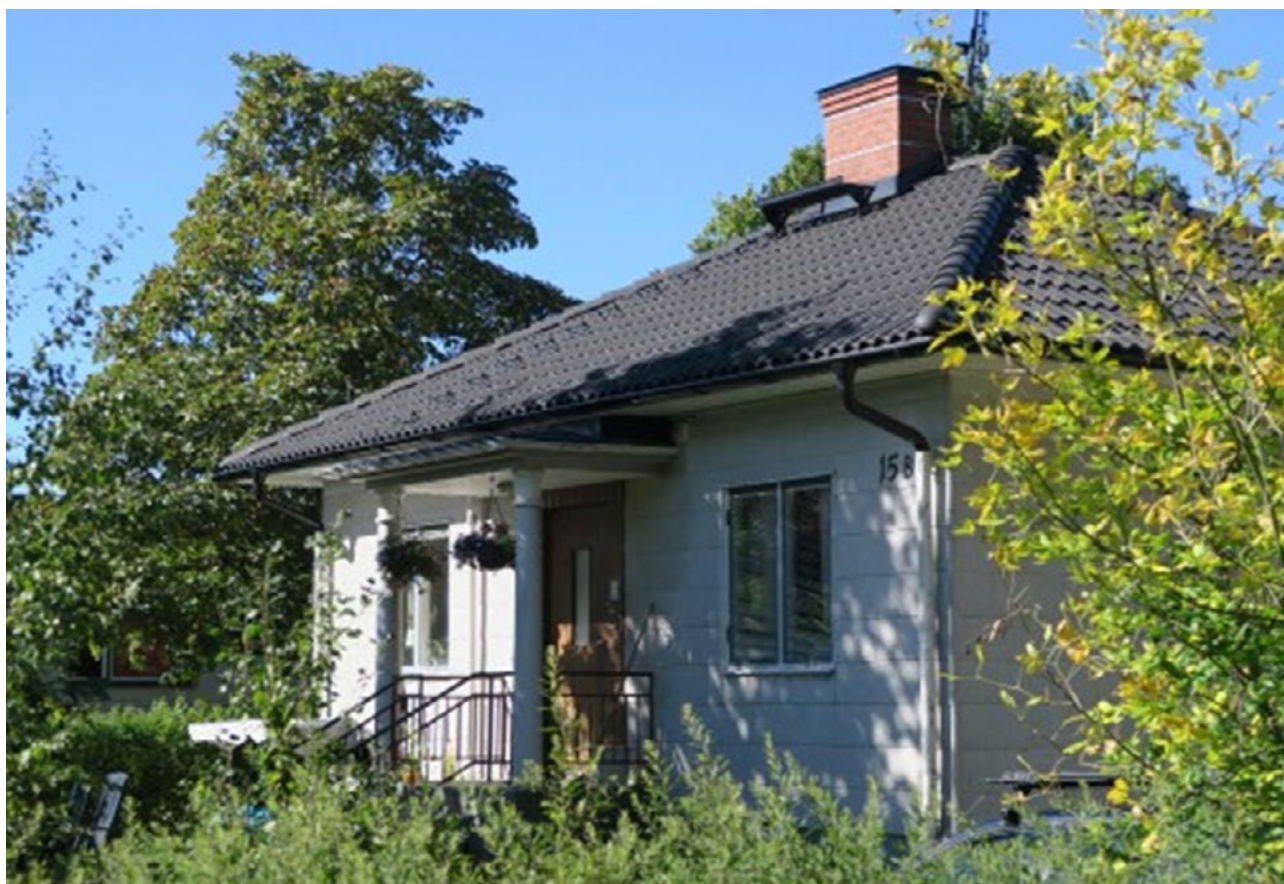
# Riddarsporren 9

Ett funkishus med valmat tak i betongtegel. Tvåluftsfönstren som ligger i liv med den eternitklädda fasaden har en blå kulör. Huset har en betonggjuten källare och en betongtrappa med smidesräcke. Skärmtaket ovanför ytterdörren stöds av vitmålade kolonner. På 1960-talet ersattes eternitfasaden med ljusgrå sidiplattor, vid samma tillfälle byggdes taket om till ett större, och den ursprungliga takkupan togs bort.

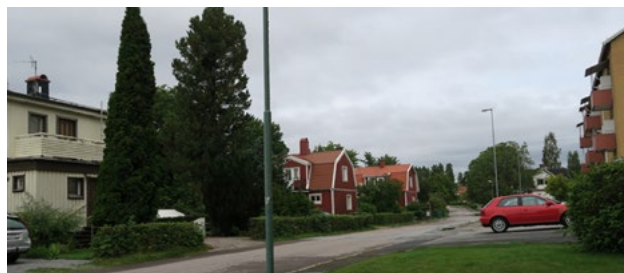
*En vy från Hopslagarvägen. Här möts tre årsringar på en relativt liten yta. Närmast i bild ett funkishus med tidstypiska kubiska former från 1930–40-talet, längre bort 1920–30-talshus med det karaktäristiska brutna taket, faluröd fasad med vita knutar och listverk samt vita spröjsade fönster. Till höger skymtar ett hyreshus från 1950-talet, som kännetecknas av de utanpåliggande balkongerna.*

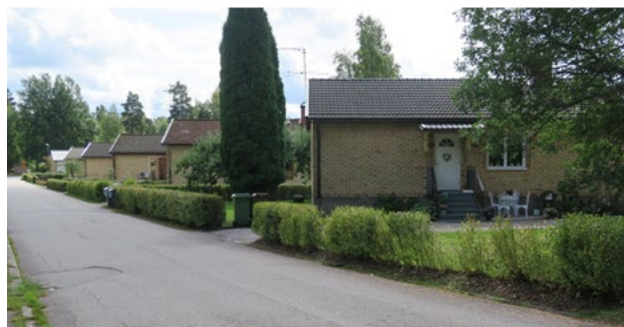
*Tegelvillorna längs Rostarevägen, byggda av HSB 1953–54 har en enhetlighet som skapar ett prydligt uttryck i gatumiljön. Tiden för egen odling i trädgården är över och har ersatts av snabbköpshandel, därmed blir också villatomterna betydligt mindre.*

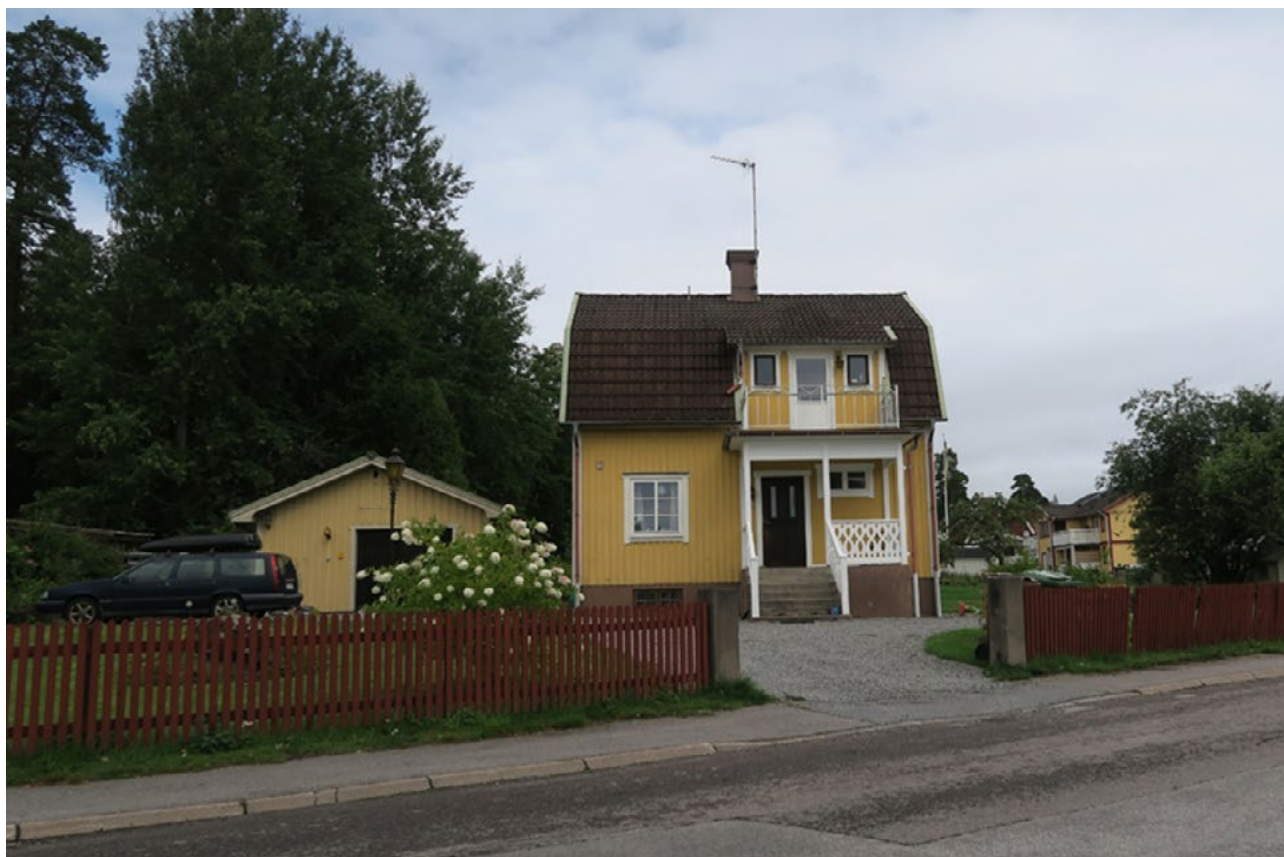
# Smeden 7

En villa i 1920-talsstil som kännetecknas av exempelvis brutet tak, farstukvist med mörk glasad ytterdörr i trä samt vita spröjsade fönster.

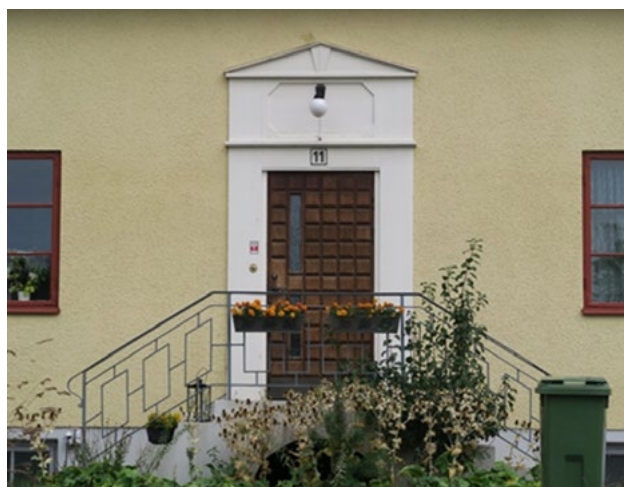
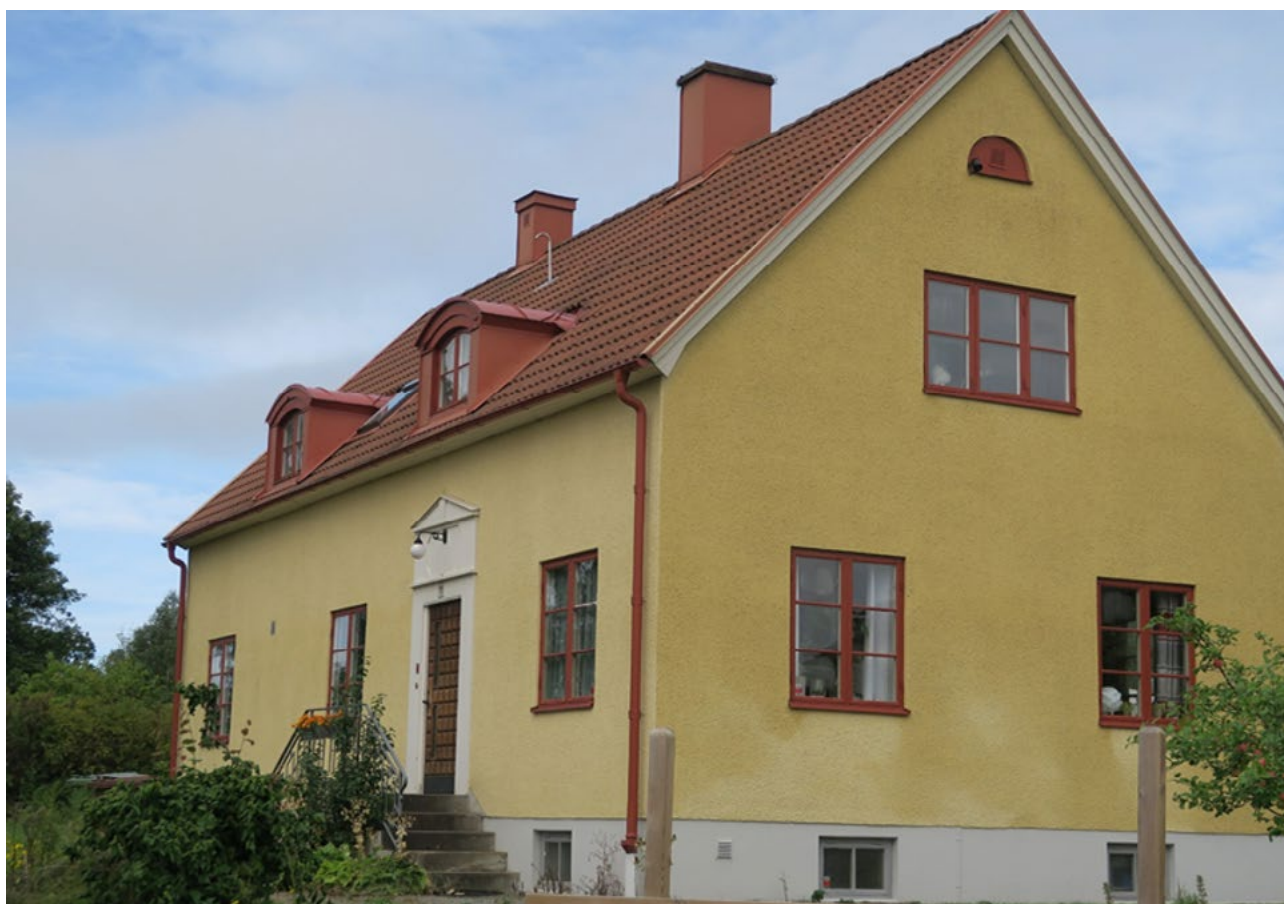
# Smeden 9

Huset är uppfört i 1½ plan med brant sadeltak i tegel och hade från början en symmetri som har ändrats då huset byggts ut mot väster. Fasaderna är ljusgulputsad och har spröjsade röda tvålufts-fönster. Karakteristiskt för huset är det markerade entrépartiet med tidstypiskt dörröverstycke och dubbeltrappan framför.

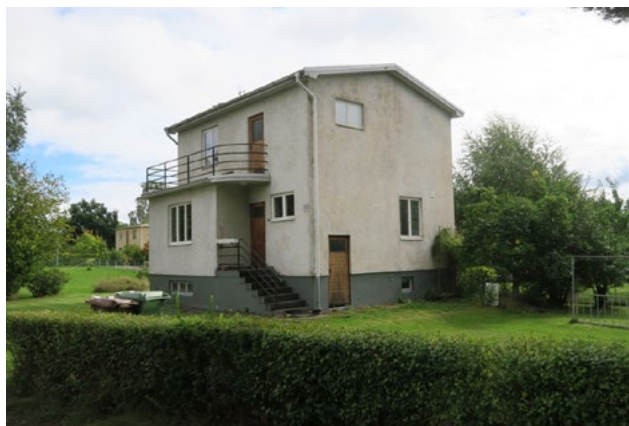
# Härdaren 2

Bostadshus med stilrena drag av funktionalismen. Huset har ett flackt sadeltak, fri fönsterplacering som följer rummets funktion och är indelade i två eller tre rutor. Balkongräcket är enkelt med horisontella järnribbor och dörrarna är i fernissat trä. Källaren är betonggjuten med en hög trappa till entrépartiet.

*Innan ombyggnation*

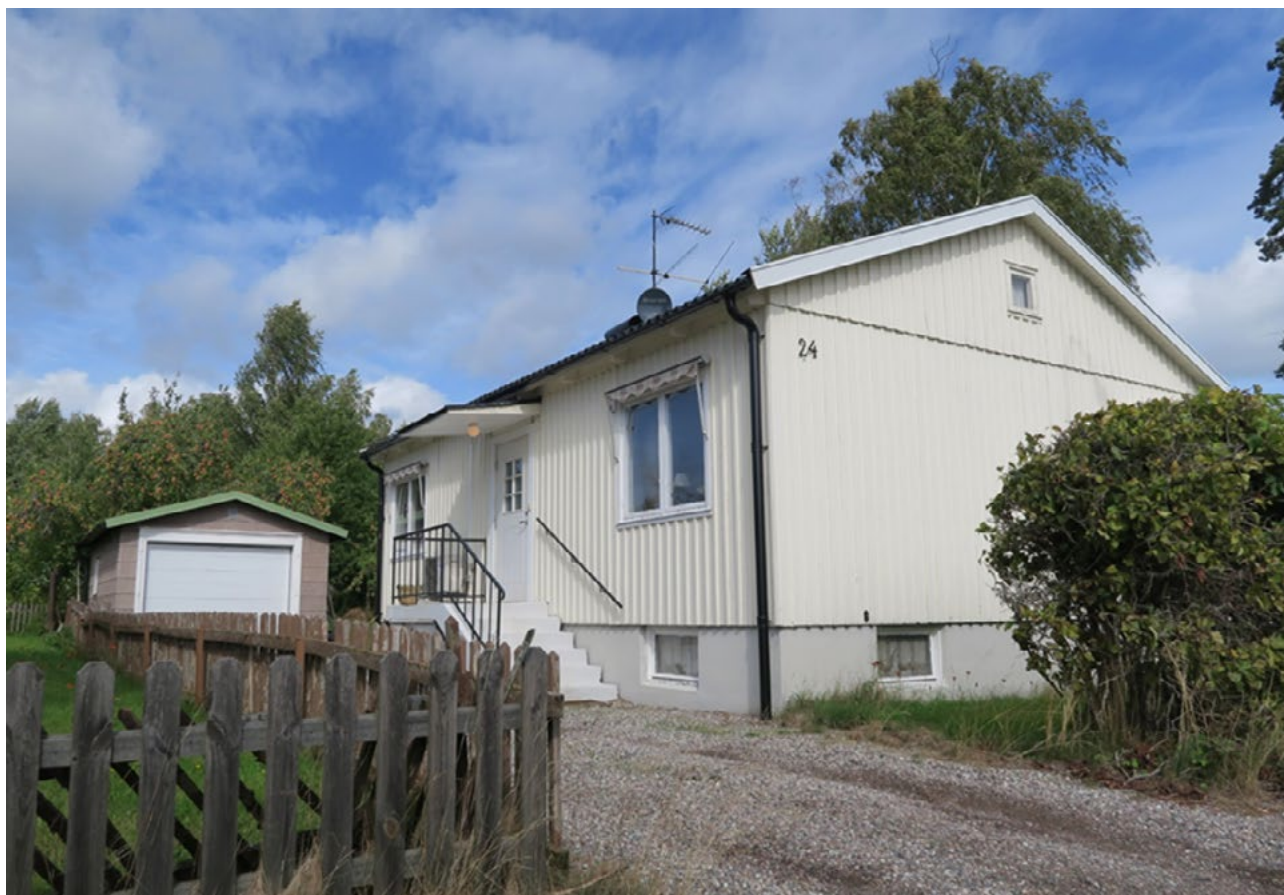
# Gruvan 12

Ett bostadshus med sadeltak och ljusmålad träpanel, tvåluftsfönster och hög trappa med smidesräcke samt betonggjuten källare. Till huset hör ett fristående garage.

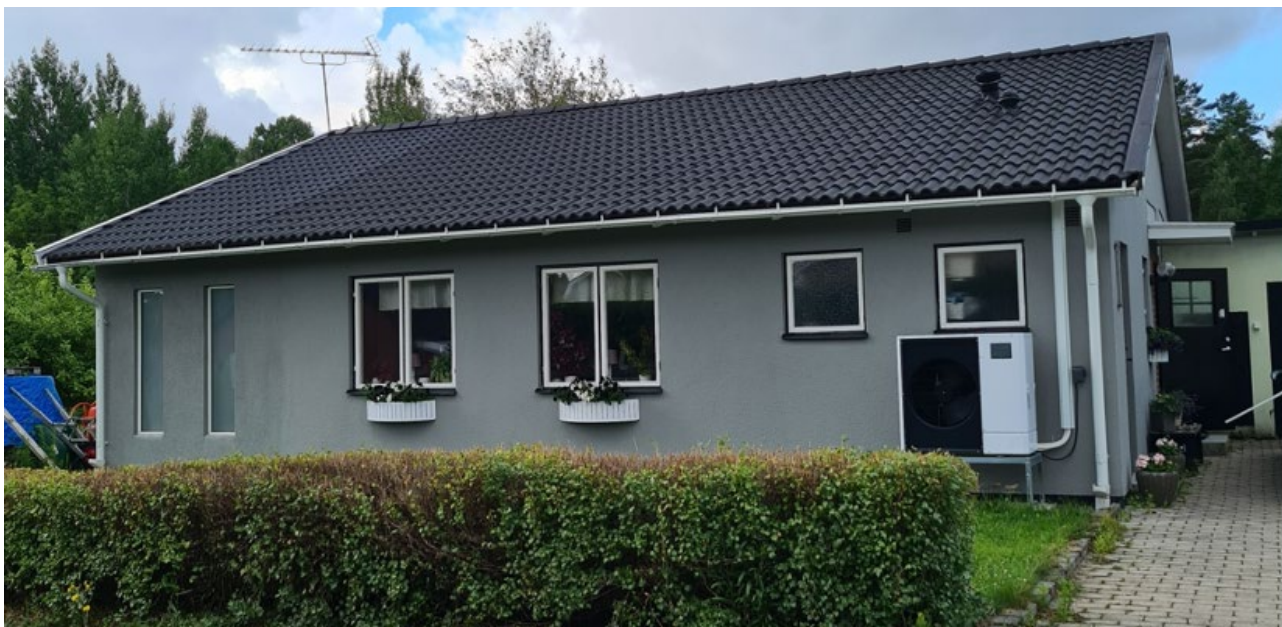
# Kolven 5

En enplansvilla med sadeltak, ljusgråputsad fasad med bevarade tvåluftsfönster samt ingång från gaveln. Entrén har ett enkelt rakt skärmtak.

*Efter ombyggnation med tillbyggnad*

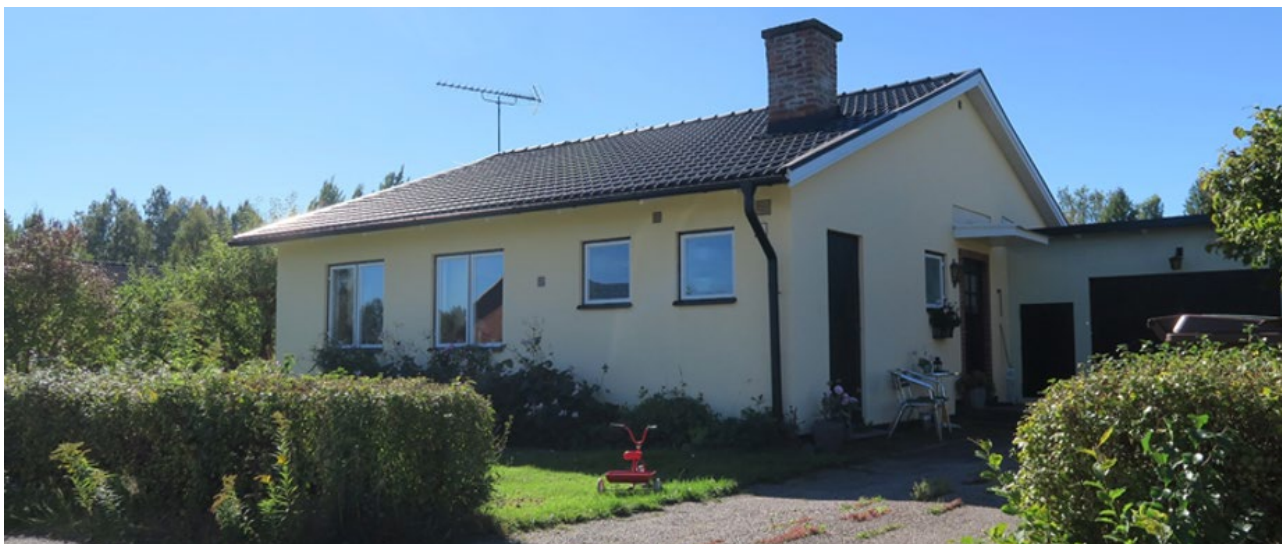
*Innan ombyggnation*

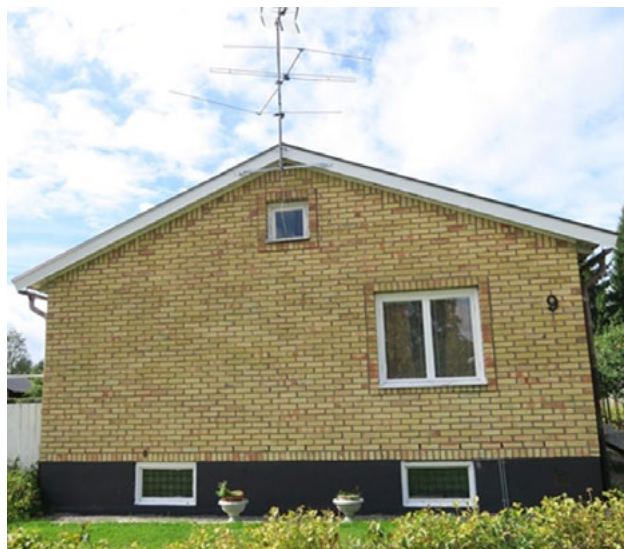
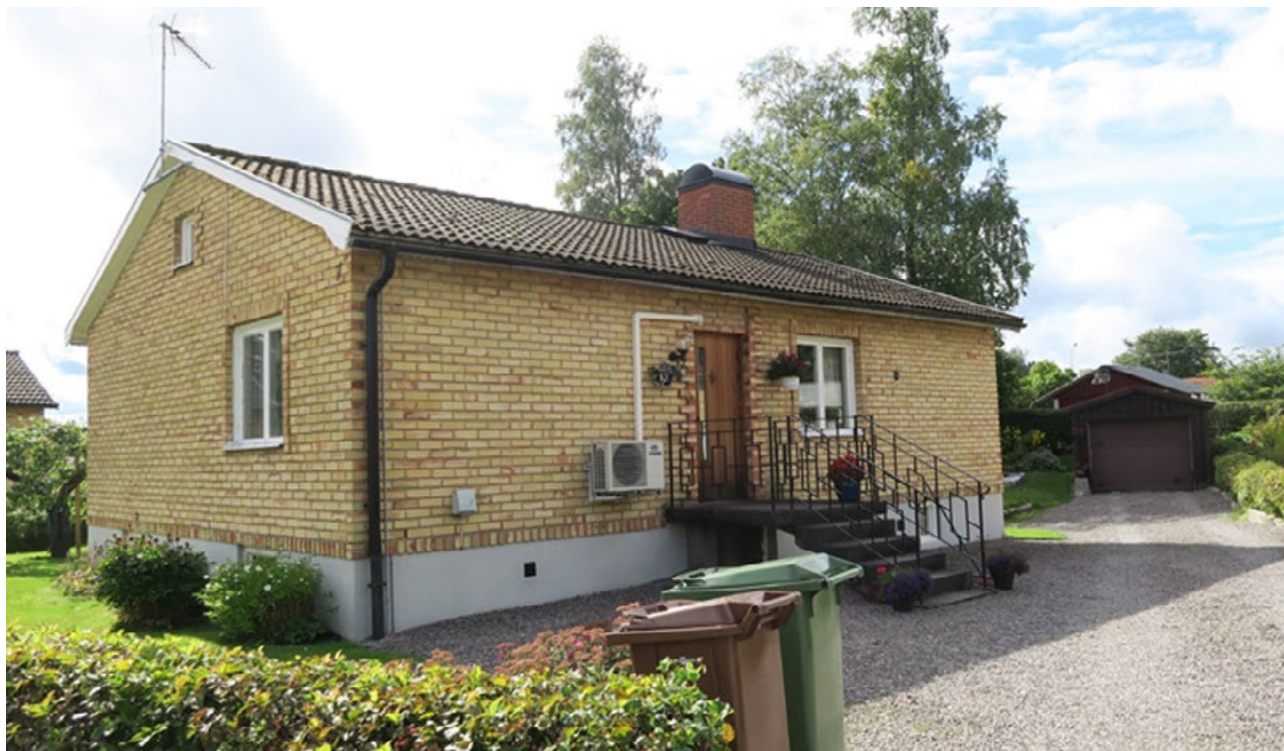
# Rostaren 3

Enplansvilla med sadeltak, gul tegelfasad, tvåluftsfönster och betonggjuten källare. Mönsternurning finns vid entrén, takfoten och grunden. Entrétrappan i betong är hög med smidesräcke och leder till en fernissad ytterdörr. Ett fristående garage tillhör huset.

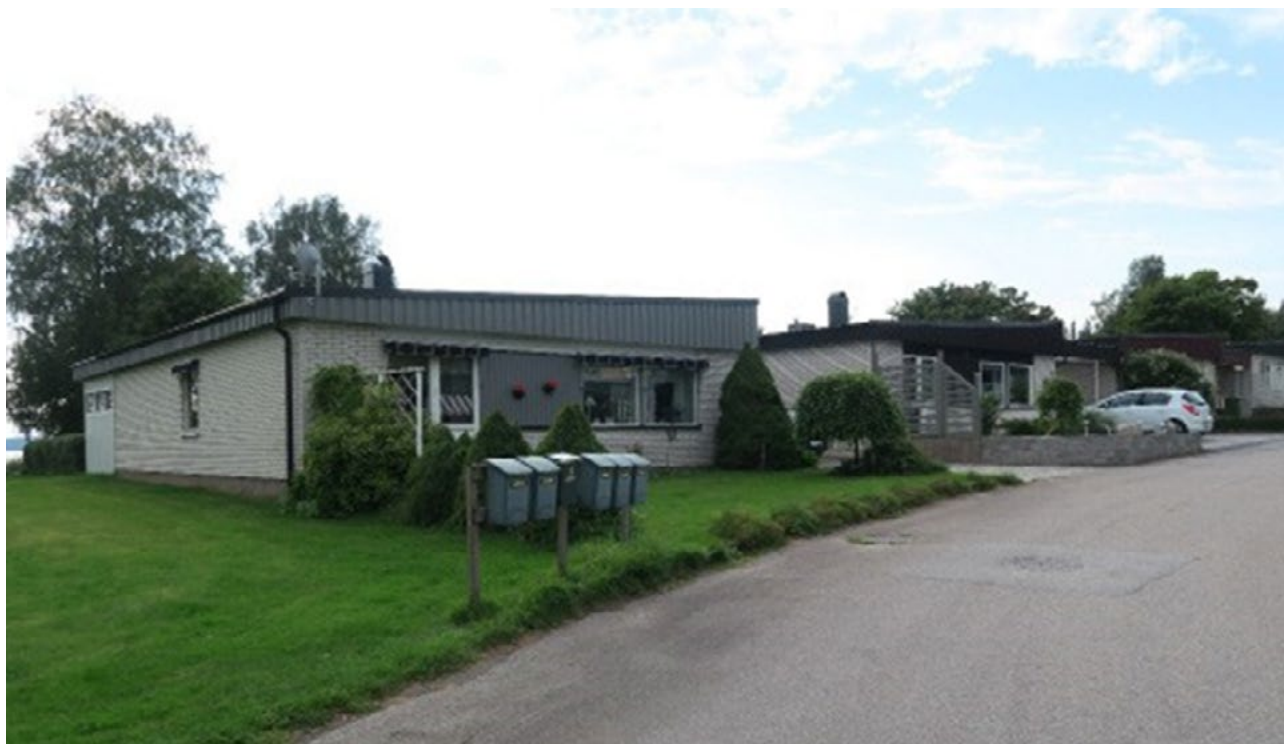
# Stenbiten 1–5

Enplansvilla med platt, svagt lutande tak utformat med en takstegsteknik. Takfoten är inklädd med lockpanel och har vattenavvisande plåtbeslag på takkrönet.

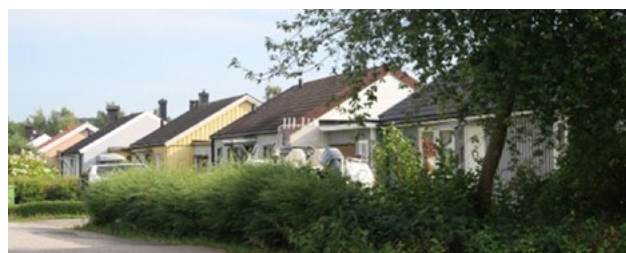
Böljevägens trähusbebyggelse från 1950-talet, som består av radhus i ett plan. Växtligheten gör det svårt att urskilja byggnaderna som under årens lopp förlorat en del av ursprungsuttrycket genom tillbyggnader och byten av fönster, dörrar och fasadmateriäl.

Fönsterbyte i 1950-talsmiljöerna till perspektivglas är inte att rekommendera eftersom de upplevs som ett hål i fasaden. Tvålufts-fönster skapar en vertikalitet som förhöjer fasadens uttryck. Med fördel byts de vita entrédörrarna ut mot entrédörrar i mörkt träslag.

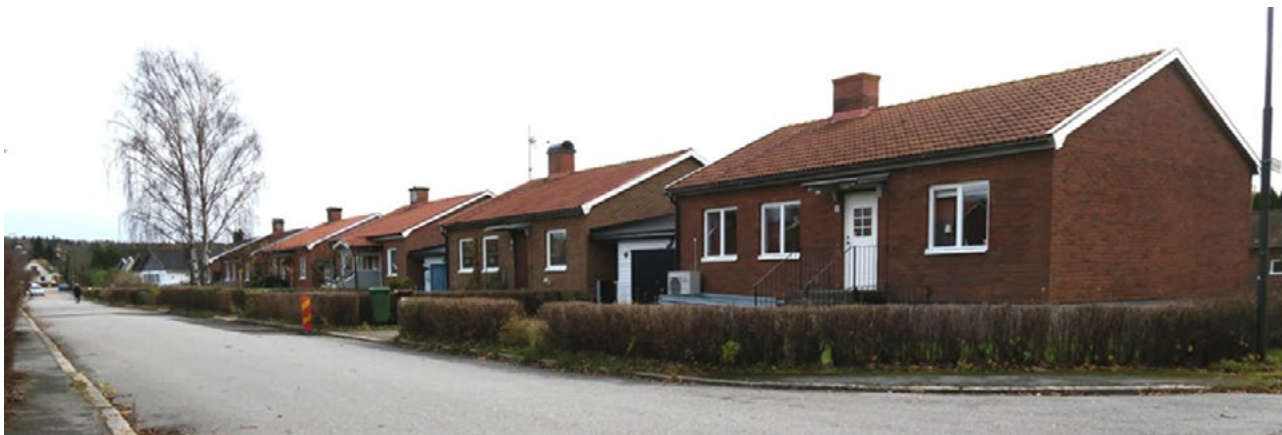
*Lugna vägen, hus med tegelfasad som uppfördes vid samma tid, har mer kvar av ursprungsformen.*

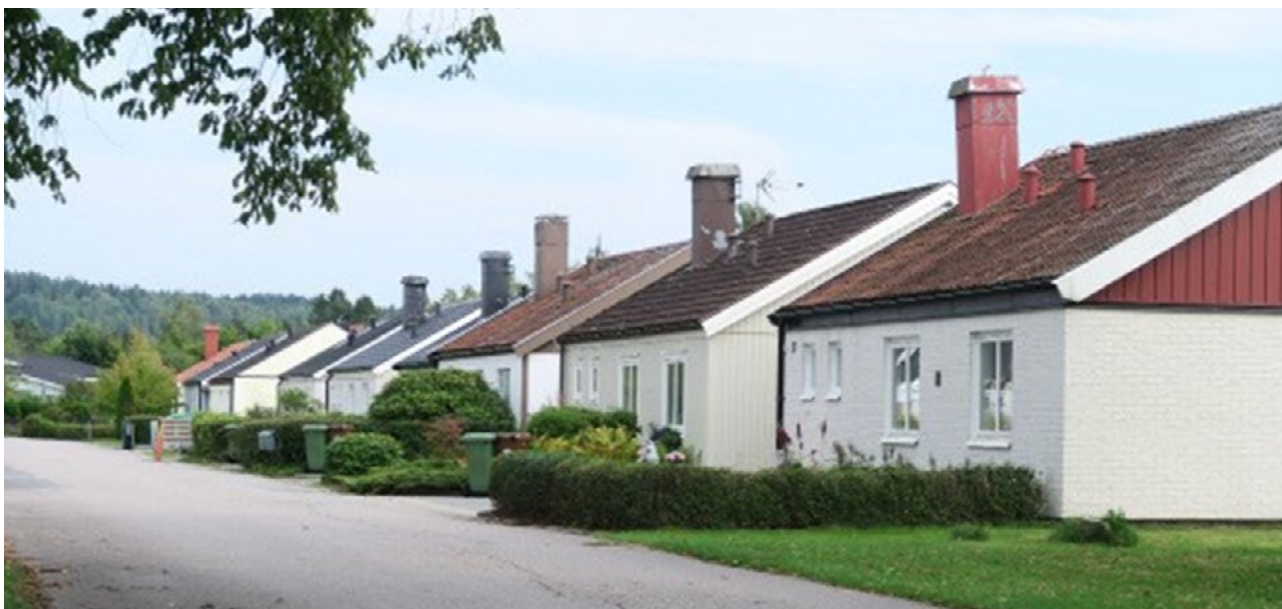
*Kvarteret Abborren från 1957 med kataloghus från Mockfjärd. Företaget hade nio olika varianter och storlekar att välja mellan. Fasaderna har förändrats med försiktighet vilket gör att enhetligheten fortfarande är intakt.*

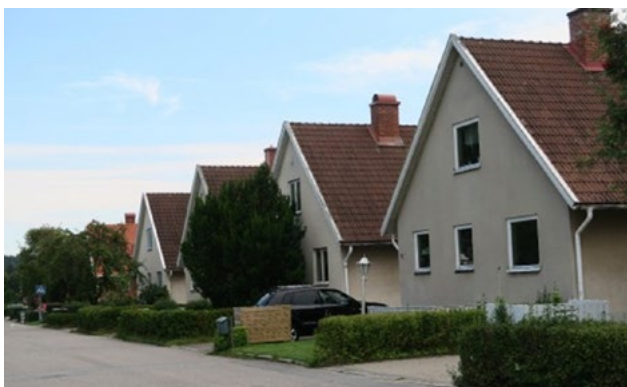
*Saxlyckevägen började bebyggas i början av 1960-talet med hus som stod inflyttningsklara 1962. I de flesta hus har tvålufts-fönstren bytts ut mot perspektivfönster. Putsade 1½-plansvillor är inte vanliga i Karlskoga.*

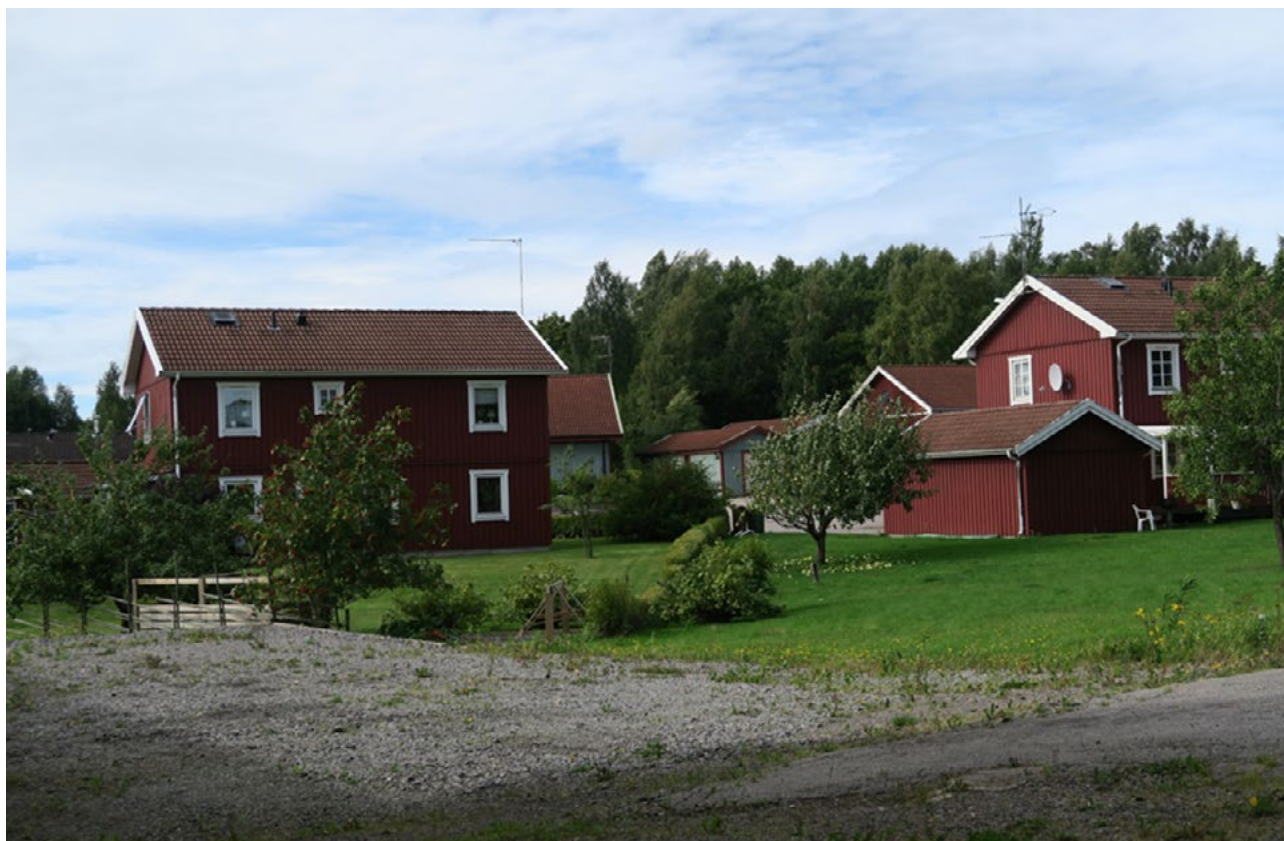
# Sjöstjärnan 2–3

Ett parhus i två våningar, i traditionell byggnadsstil i modern tappning. Sadeltaket är i tegel och fasaden i faluröd lockläktspanel med vita fönster.

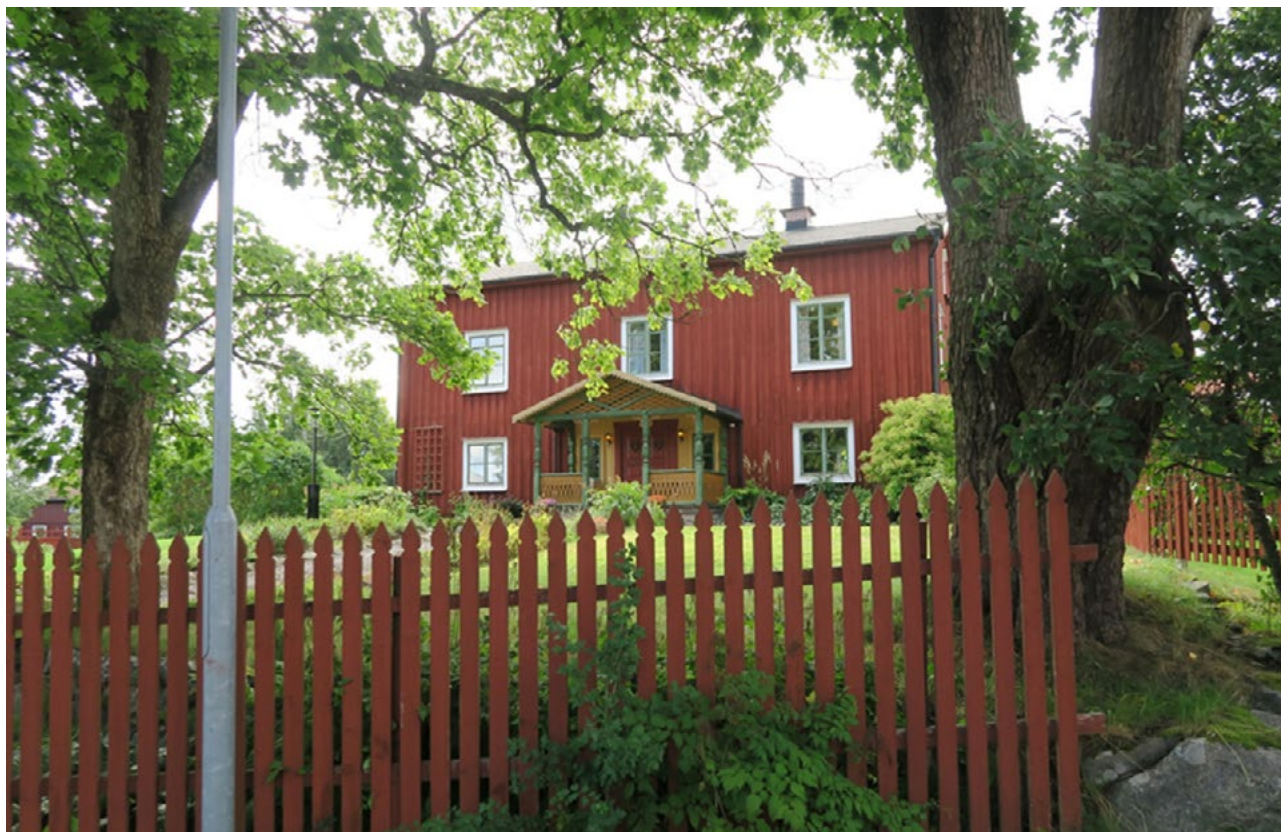
# Sexmansgården 6

Ett parhus i två våningar med sadeltak och järnskorstenar. Fönsteromfattningarna är vita och fönsterbågarna är gröna. Fasaden är i stående faluröd panel och farstukvisten är fint utformad med svarvade stolpar. Byggnaden är en bergsmansgård uppförd enligt den sexdelade planen.

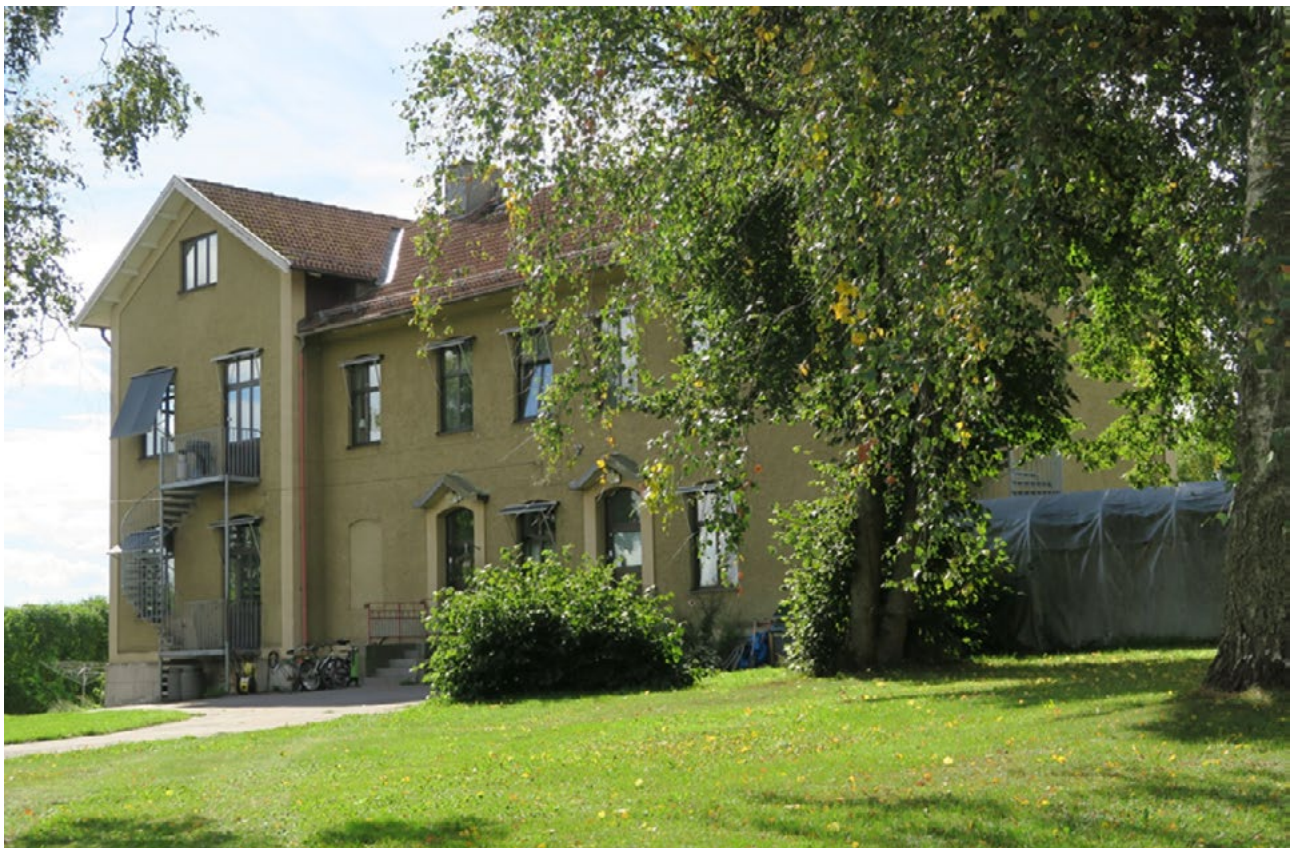
# Brickegårdsskolan 1

Före detta Brickegårdsskolan kallades "Hytan" på grund av sin storlek och exteriör. Huset är uppfört med två vinkelställda huskroppar i två våningar samt vindsvåning. Sadeltaget är i tegel och fasaden är ljusbrunputsad med ljus tonade knutar. De höga fönstren är två- eller treluftsfönster med förskjutna tvärpost.
