# Kulturmiljöprogram

Karlskoga tätort – värderingsdokument

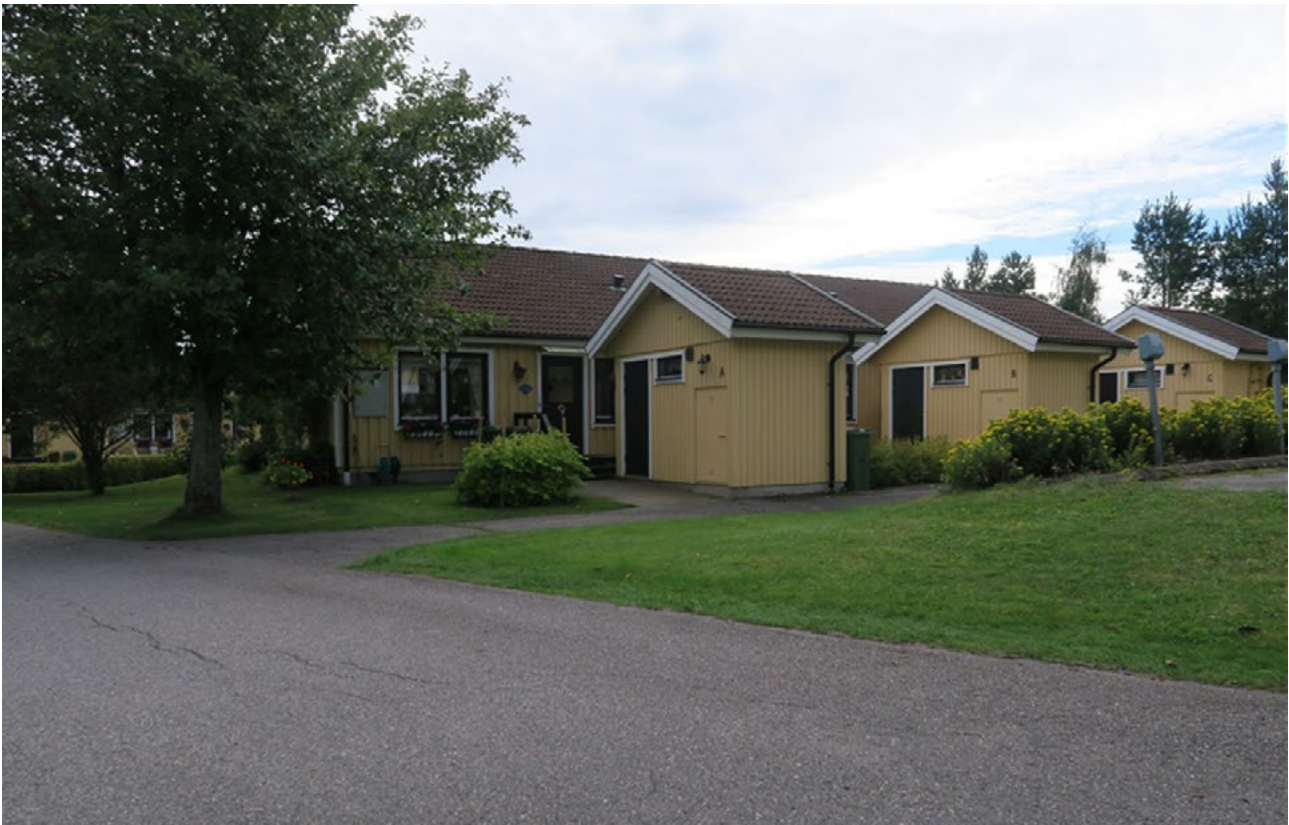
# Sjöborren 1

Låg radhusbebyggelse med tak i betongpannor och fasader i stående gula träpaneler, samt tvåluftsfönster.

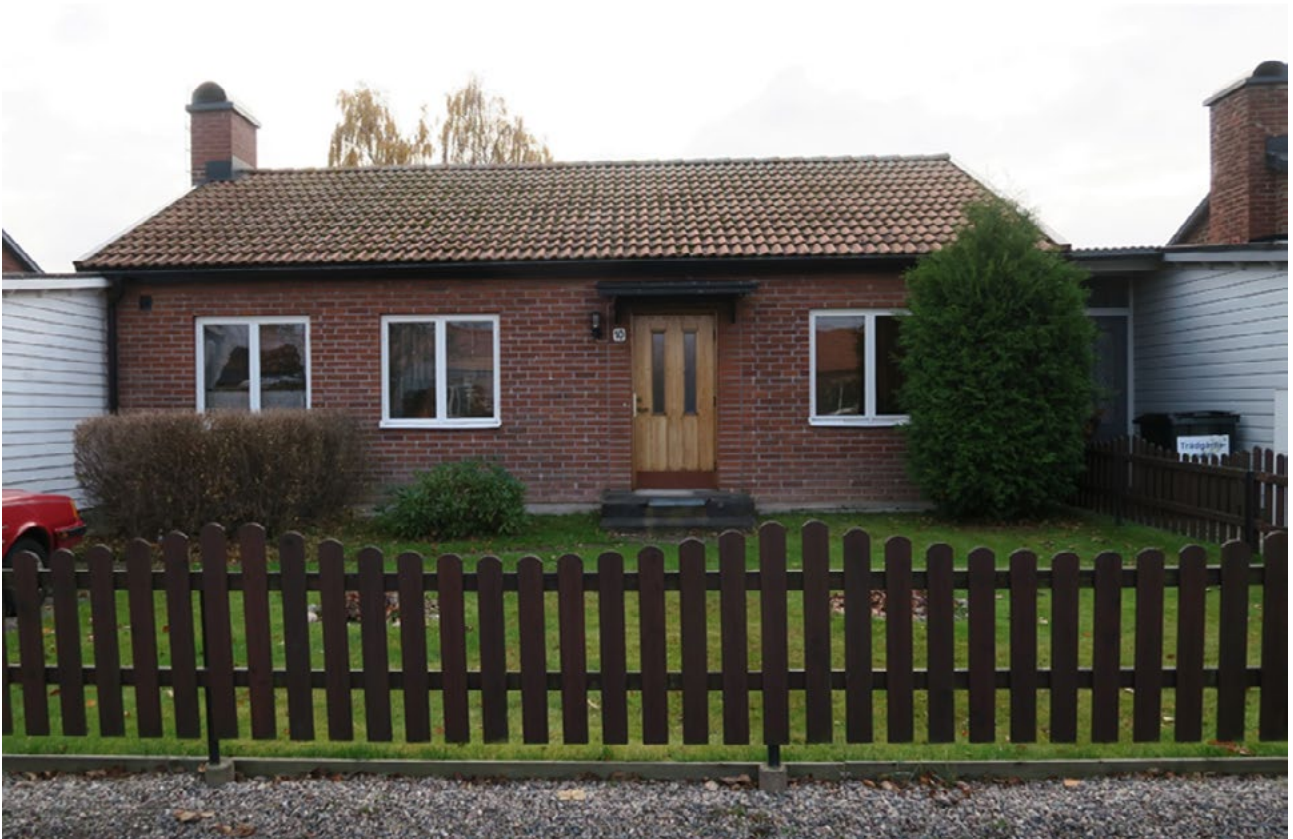
# Ålen 3

Enfamiljshus med rött fasadtegel och tegeltäckt sadeltak. Tvåluftsfnstren är vita och ytterdörren är i fernissat trä.

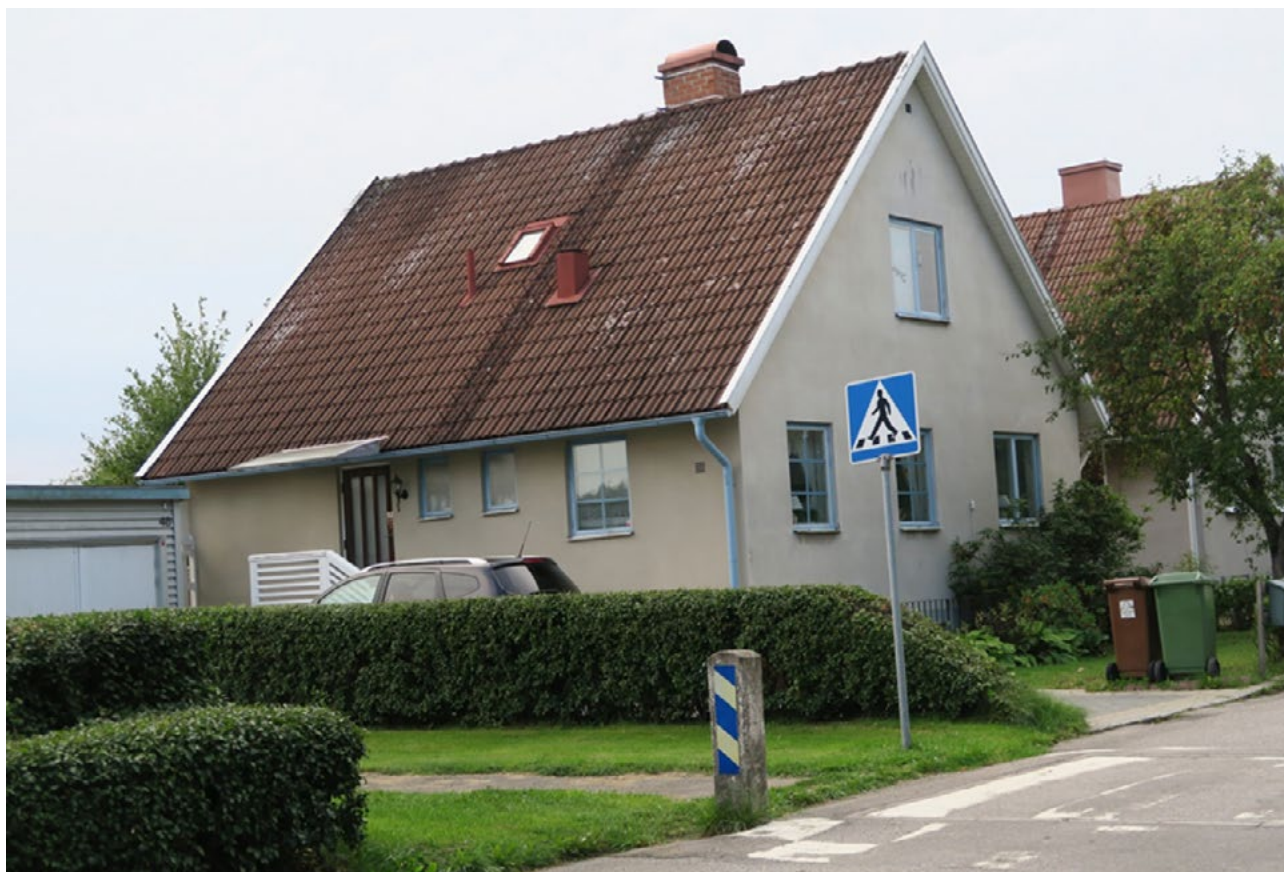
# Siken 1–7

Radhus i 1½ plan med brant sadeltak. Fasaden är ljusputsad med tvåluftsönster och glasad ytterdörr i mörkt träslag.

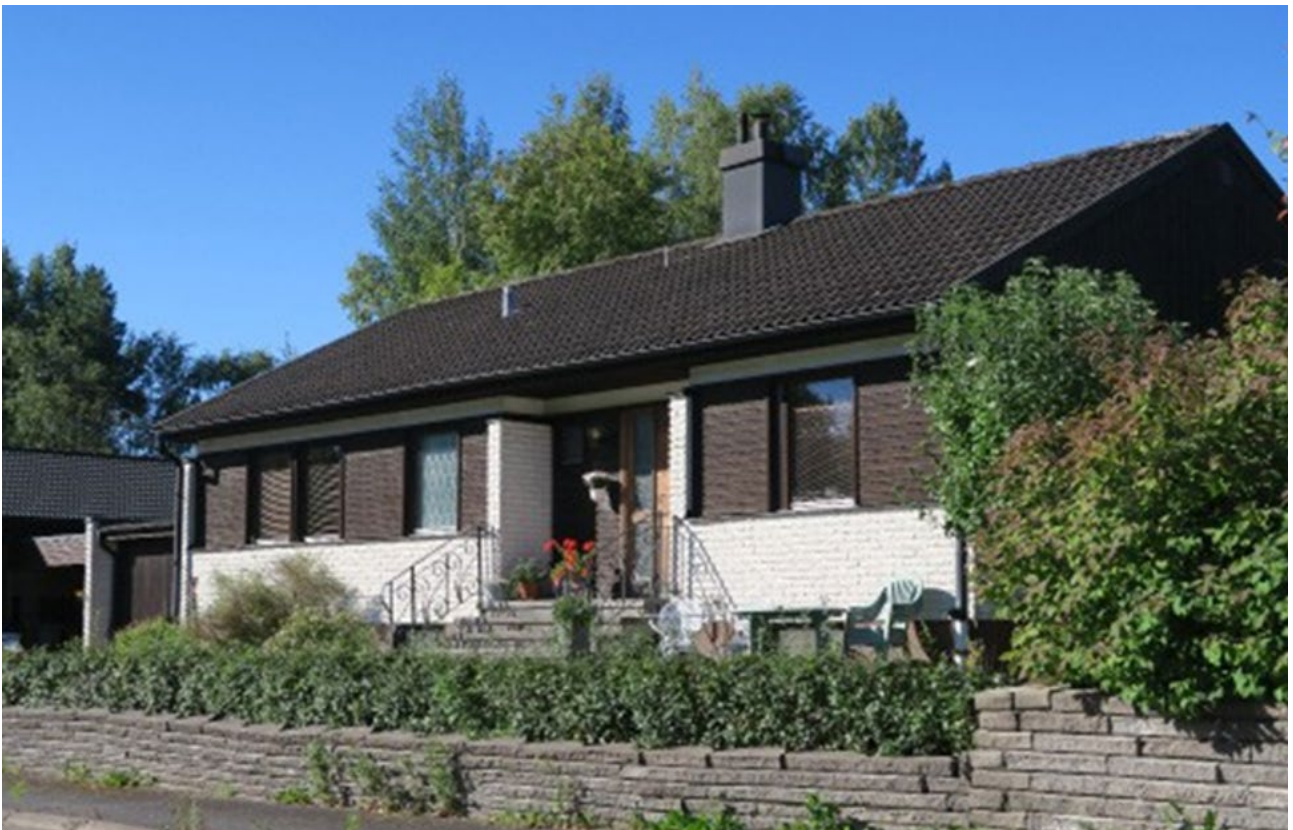
# Kastaren 5

En villa som är ihopbyggd med garaget. Taket är i svart betongtegel och fasaden består av mörklaserade liggande paneler mellan fönstren och mexitegel, kalksandsten, på fasadens nedre del.

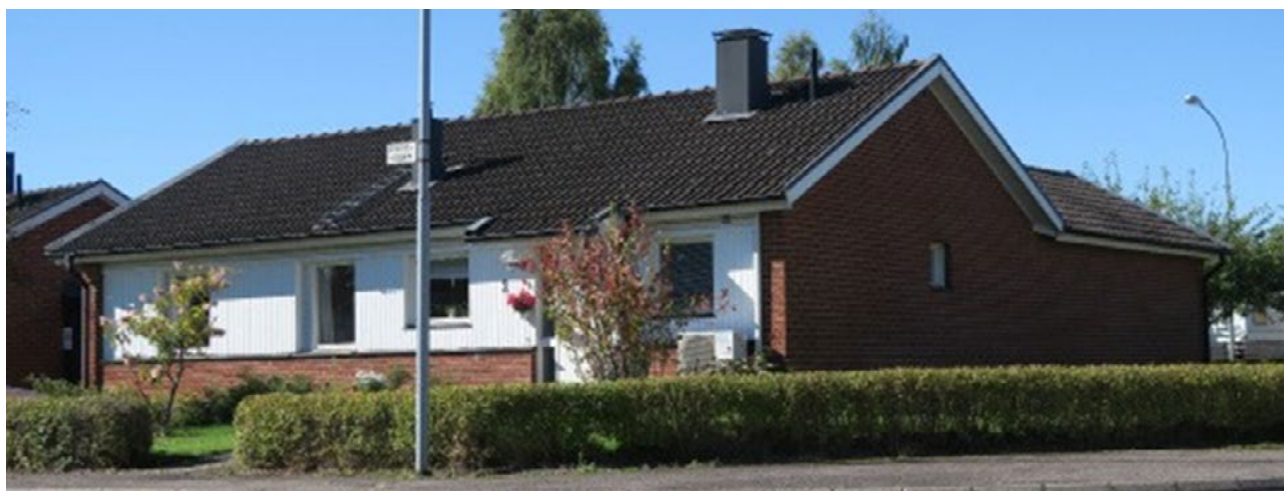
Elviravägen 2.

En enplansvilla byggd i vinkel. Taket är i tegel och fasaden är i rött tegel med vita stående paneler på framsidan. Grunden vilar på en betongplatta.

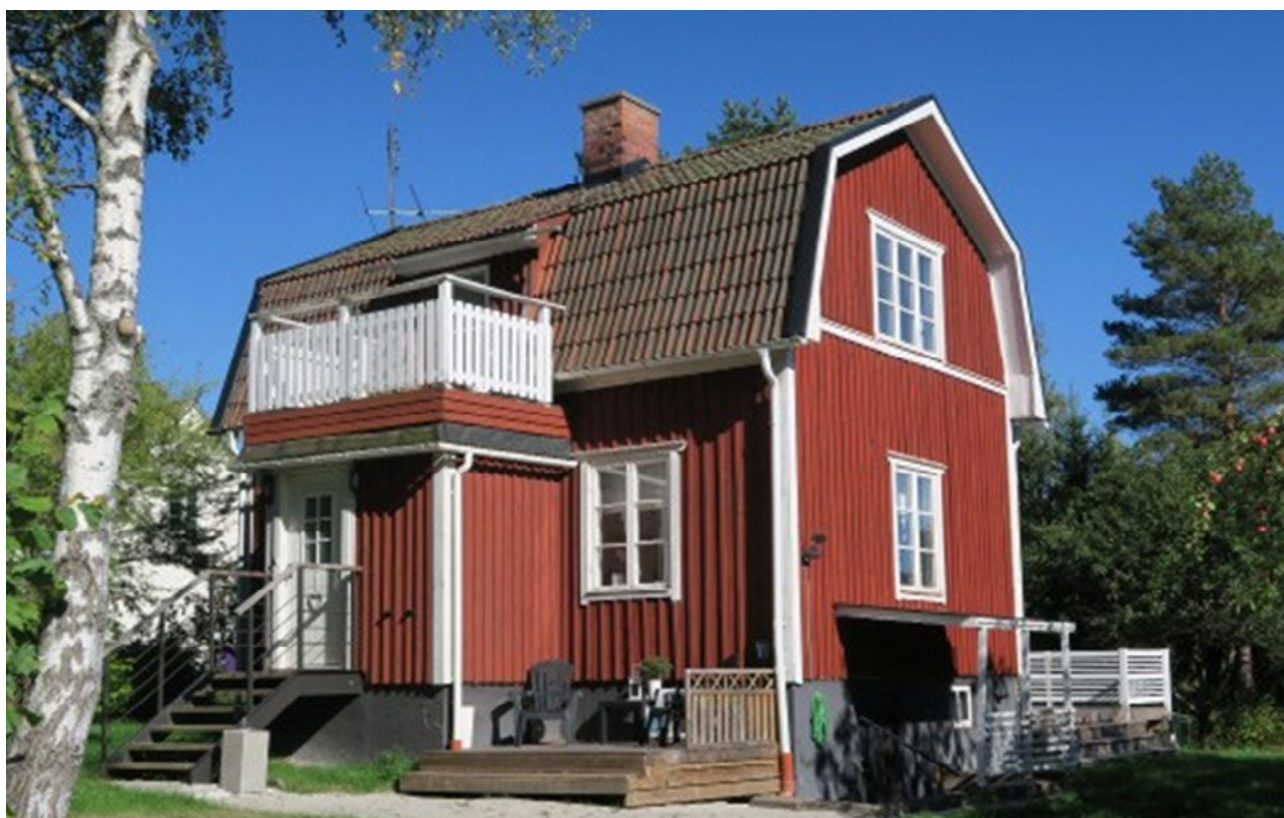
# Toppmurklan 2

1½-plansvilla med brutet tak i lertegel. Fasaden har faluröd locklistpanel, spröjsade vita fönster och inbyggd farstuvist.

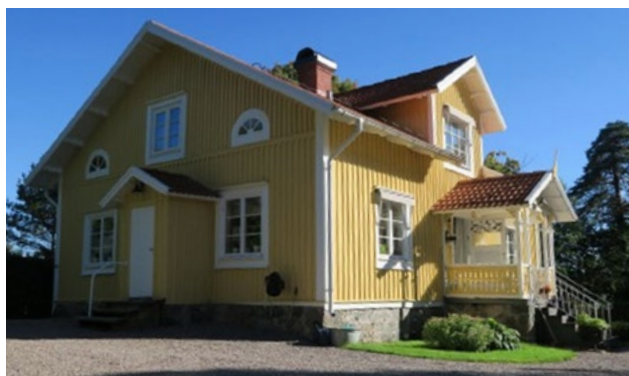
Bostadshus.

Stor mangårdsbyggnad i korsform med gulmålad stående locklistpanel, sadeltak och takkupa som är belagda med rött tegel. Farstukvisten är prydd med dekorativa utsmyckningar i lövsågsarbeten. Komplementbyggnaderna består av ett gårdshus (drängstuga) i 1½ plan med rödfärgad locklistfasad under sadeltak i rött tegel, en magasinsbyggnad samt en jordkällare. Magasinsbyggnad och jordkällare är båda uppförda i sindersten. Magasinsbyggnaden har även ett tillbyggt glasat uterum.

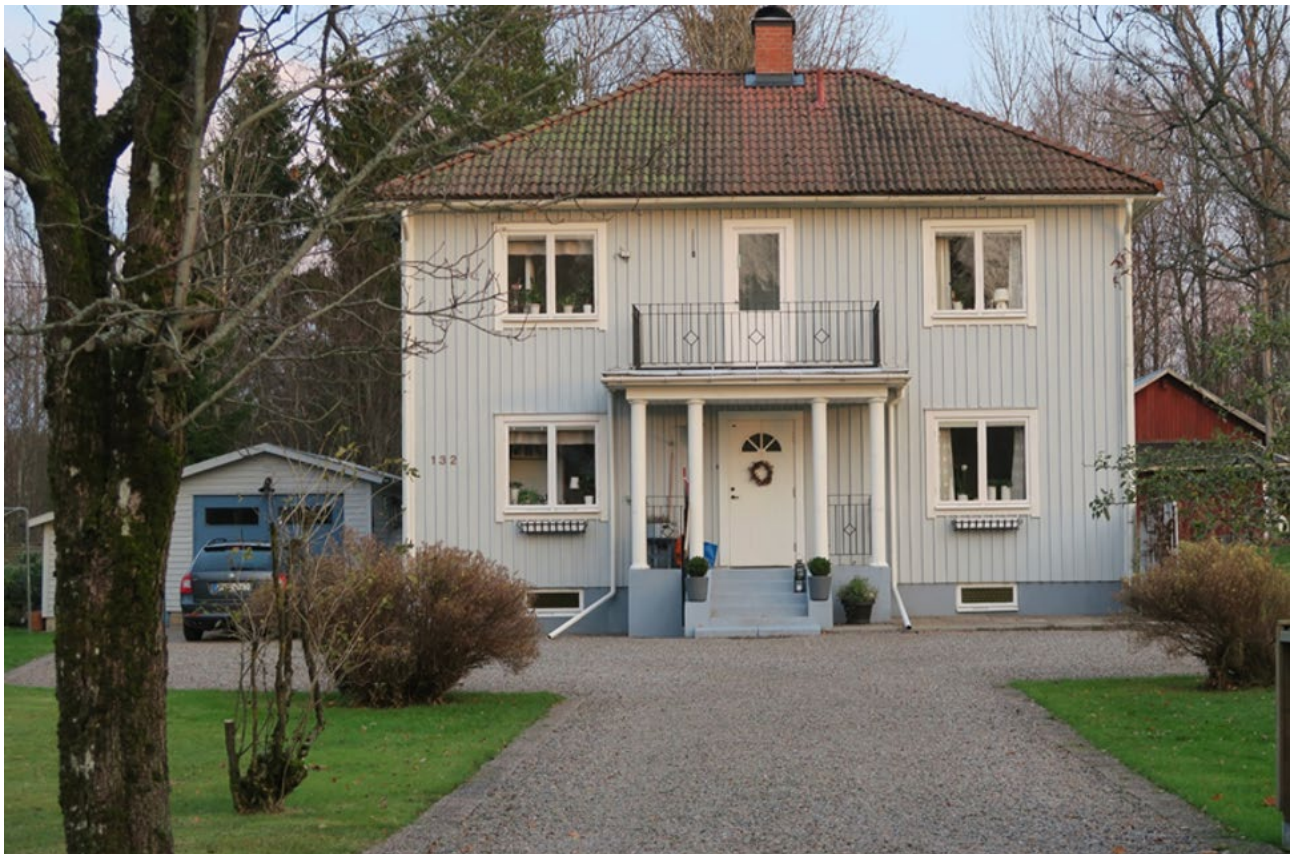
# Bråten 2:67

Ett bostadshus i två våningar i funktionalistisk stil med valmat tegeltäckt tak och fasad i stående lockläktpanel samt öppen farstukvist med betongfundament. Den kolonnburna balkongen har stramt smidesräcke.

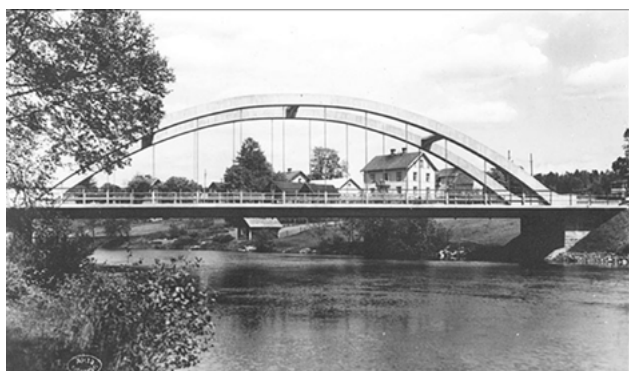
*Den vackra gamla bågbron, som invigdes 1931, revs på 1960-talet och ersattes av en bred fyrfilig betongbro.*

I takt med att bilismen ökade blev de gamla tvåfiliga vägarna för smala och bågbron över Svartån för trång för den planerade fyrfiliga leden. I mitten av 1960-talet ersattes broarna över Imälven och Svartälven med nya broar.

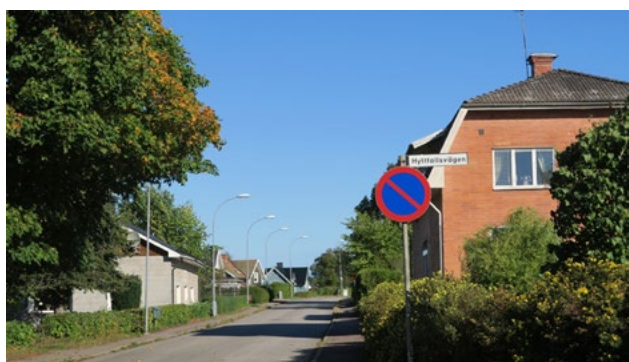
*Immetorpsvägen mot norr. Gatufasaderna vid vägkanten bidrar till den förtätade bykänslan. Huset närmast i bild till höger är en före detta butik från 1912, som efterträdde en handelsbod verksam från 1800-talets mitt.*

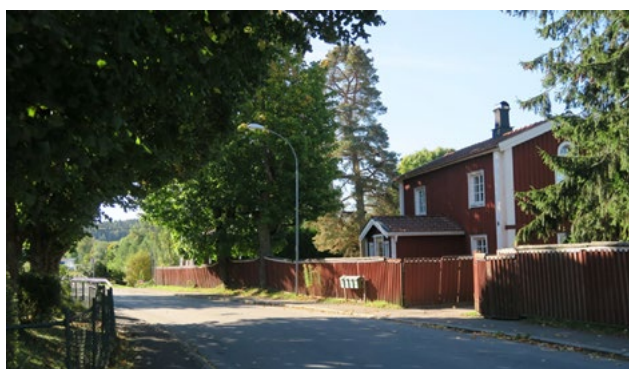
*Bilden ovan visar den gamla landsvägen mot söder. Vägen kantas av äldre byggnader som bidrar till bykaraktären. Den gamla bergsmansgården från 1836 med sina fyrkantiga skorstenar är ett exempel, med högt bevarandevärde.*

Immetorp har den typiska äldre bystrukturen där bostadshus och gårdshus placerats utifrån naturens förutsättningar och längs gatunätet som också följer terrängens villkor. Själva bykärnan har uppstått nerströms hyttblecket och här finns en kvarvarande bergsmansgård från 1836 med fyrkantiga järnskorstenar.

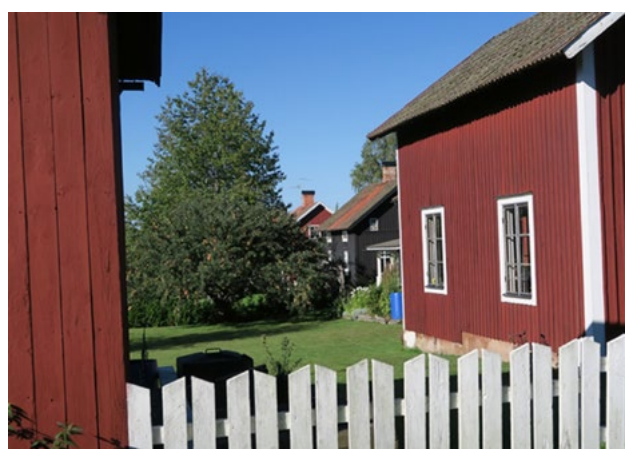
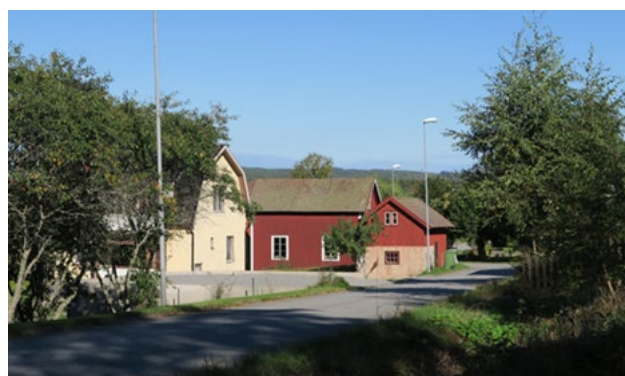
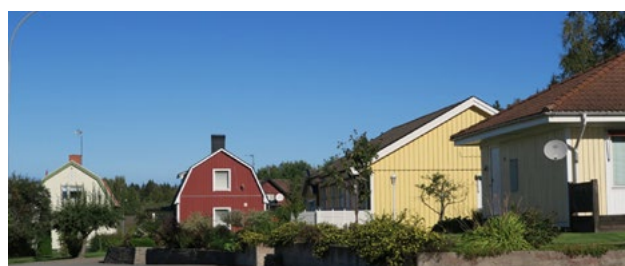
*Tre vyer som gestaltar Immetorps speciella karaktär. Den tidiga bebyggelsen spreds över Svartälvens västsluttning tämligen oreglerat, och äldre utflyttade gårdar kompletterades i efterhand med egnahemsbostäder från 1910-talet och framåt. Längre upp på sluttningen möter den modernare villabebyggelsen från 1980-talet den äldre egnahemsbebyggelsen.*

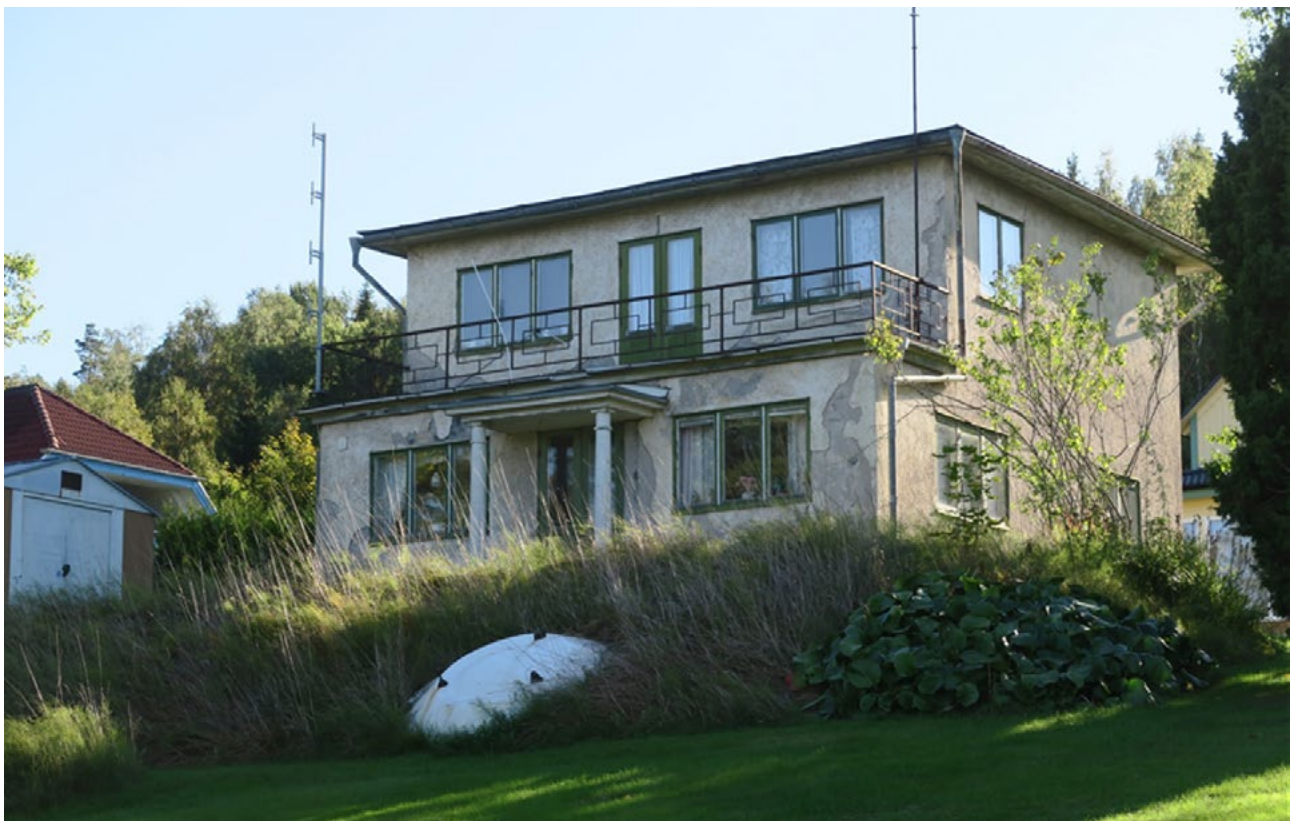
# Immetorp 1:8

En typisk funkisvilla i två våningar med indragen övervåning som lämnar plats åt en stor och bred balkong med stramt smidesräcke. Taket är flackt och tegelbelagt, med stuprör i skarpa vinklar och stora trattar, målade i fasadens kulör. Fönstren är två- och treluftsfönster och fasaden är vitputsad.

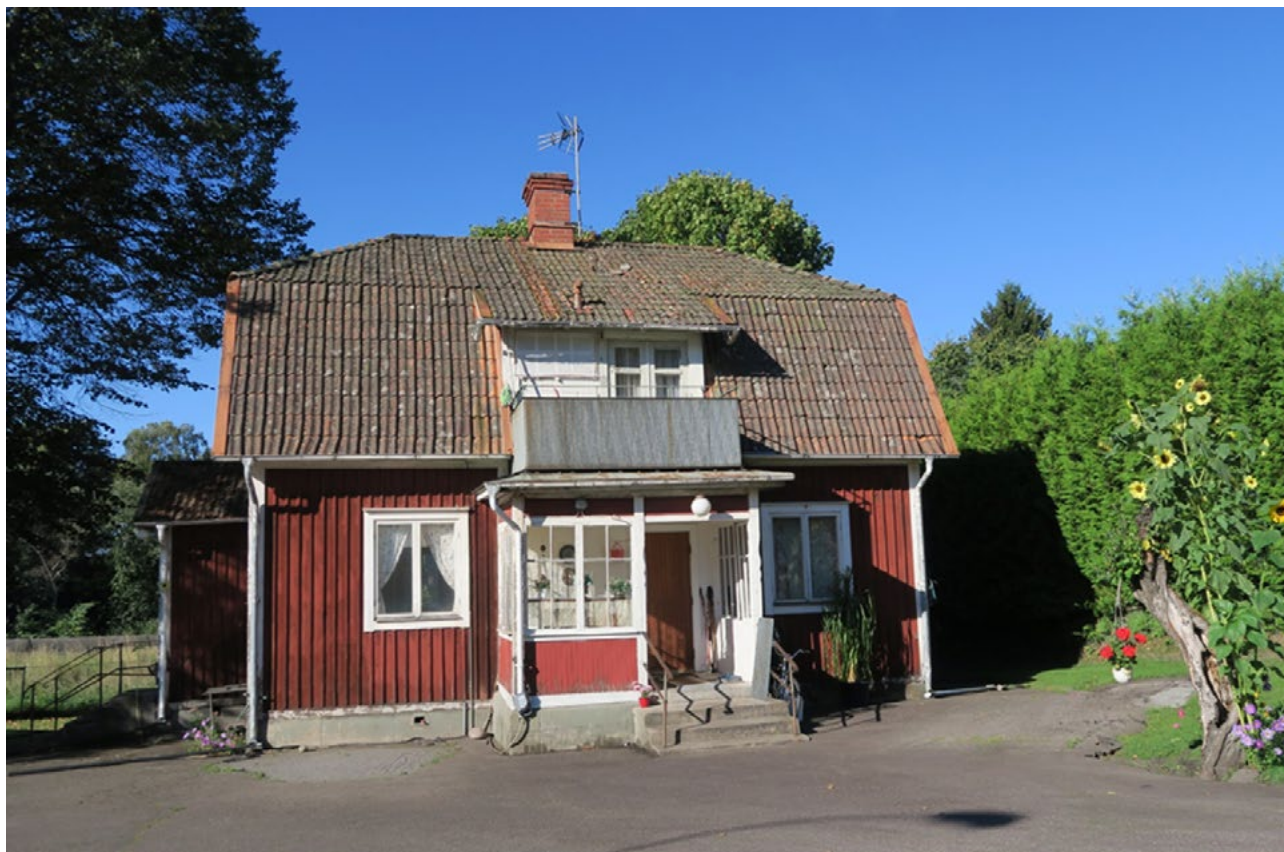
# Timret 7

Huset har tydliga tidstypiska karaktärsdrag med det brutna tegeltäckta taket. Farstukvisten är inbyggd med glasade sidor. Ovanför farstukvisten finns en balkong med finkorrugerad plåt som troligen inte är original. Huset ägs av Karlskoga kommun och hyrs ut som bostad idag.

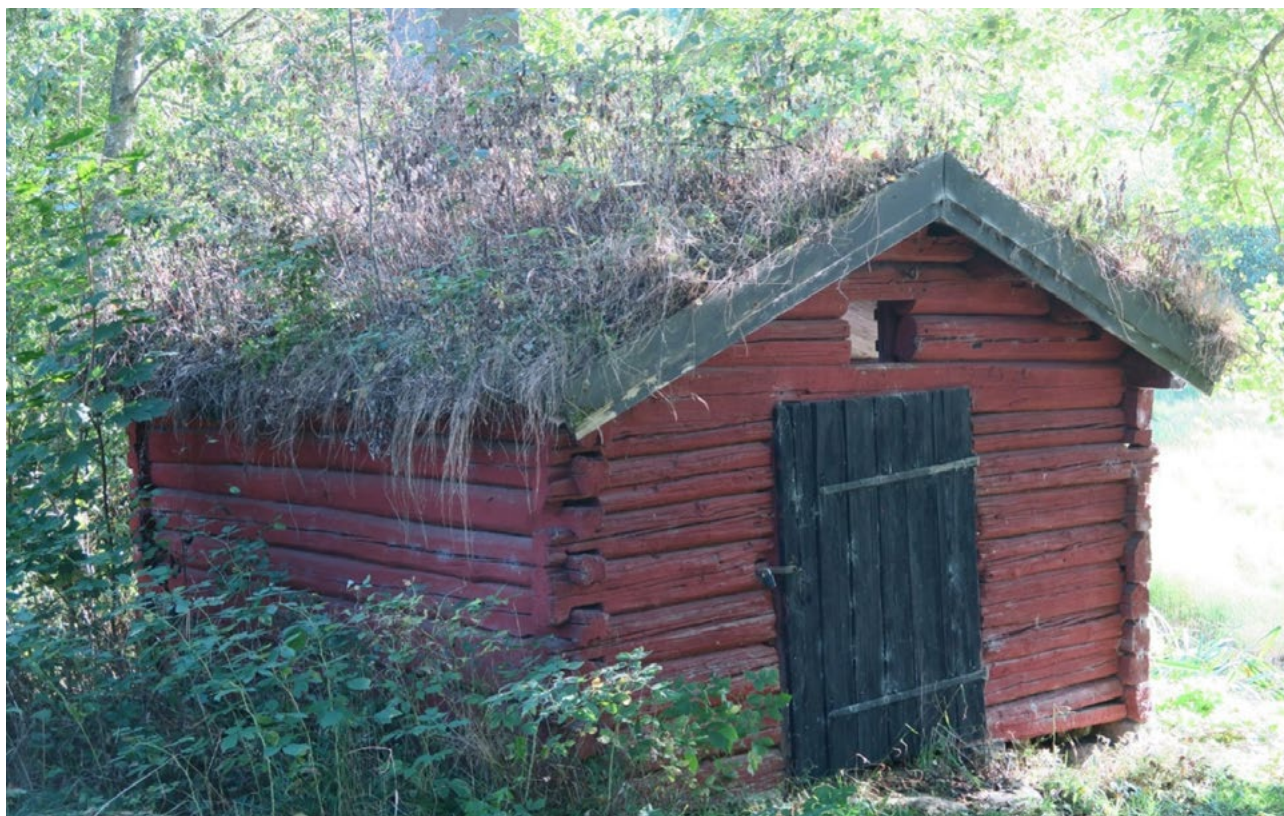
# Brickegården 6:43

Immetorps före detta tvättstuga, belägen strax bredvid hyttruinen vid Imälvens strand, är en traditionell timmerbyggnad. Byggnaden har torvtäckt sadeltak över en rödfärgad timmerstomme och svart bräddörr.

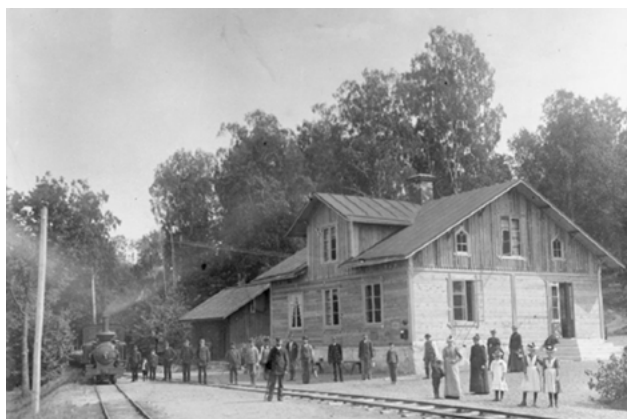
*Valåsens station från 1880.*

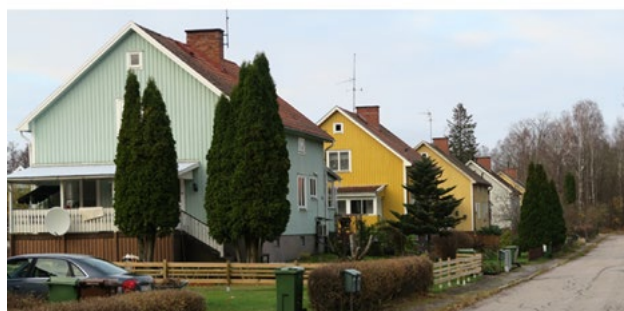
*Övre Älvgårdsvägen, ett typiskt arbetarbostadsområde från 1940-talet uppfört av Domänverket som då var ägare till Valåsens sågverk. Byggnaderna var möjligen faluröda med vita fönster och knutar från början, vilket var standard för Domänverkes arbetarbostäder.*

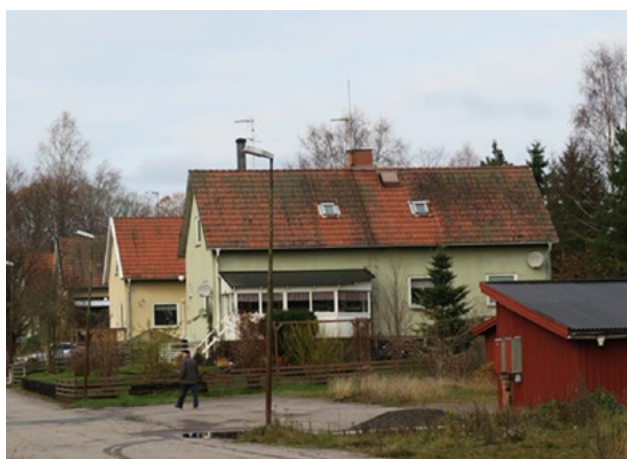
*Arbetarbostäder från 1950–52 med putsade fasader i originalkulörerna gult och grönt.*

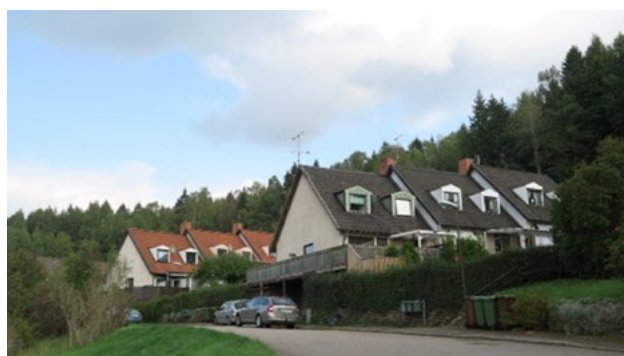
*Körvägen med Valåsens personalbostäder. putsade fasader i originalkulörerna gult och grönt.*

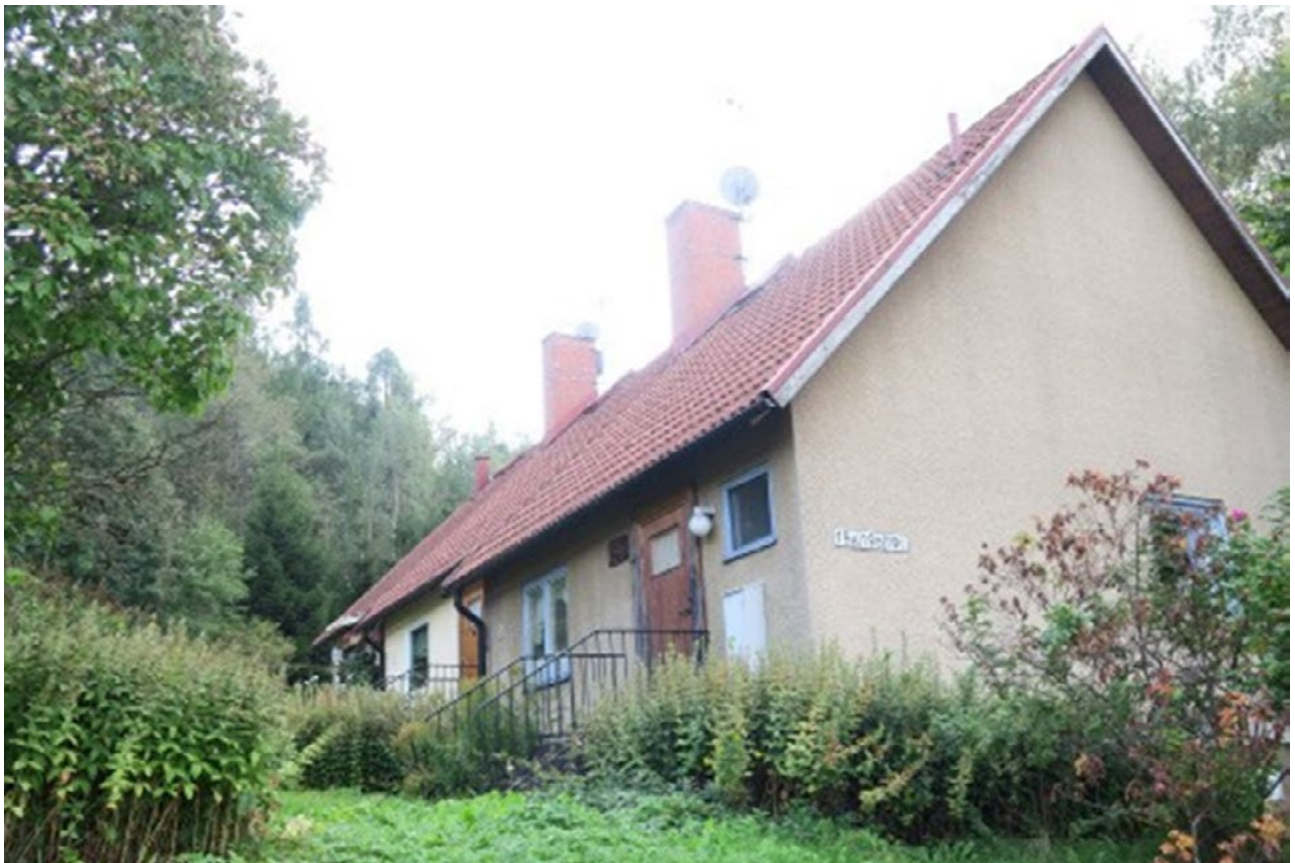
# Immetorp 1:83

Radhuslängan består av tre bostadshus i 1½ plan, uppförda för arbetare vid Valåsens sågverk. Lägenheterna hade från början tre rum och kök och ett vindsrum som inreddes senare. Huset närmast har fasad i beige spritputs som är ursprungskulören. Fönstren har två lufter utom vid terrassen.

De branta taken är i tvåkupigt rött tegel med två takkupor på en sida av huset. Entréerna har järnrörsräcken och fernissade trädörrar med en liten fönsterruta. Husen har källare som nås från den östra gaveln. I den västra gaveln, mot gatan, finns två garage.

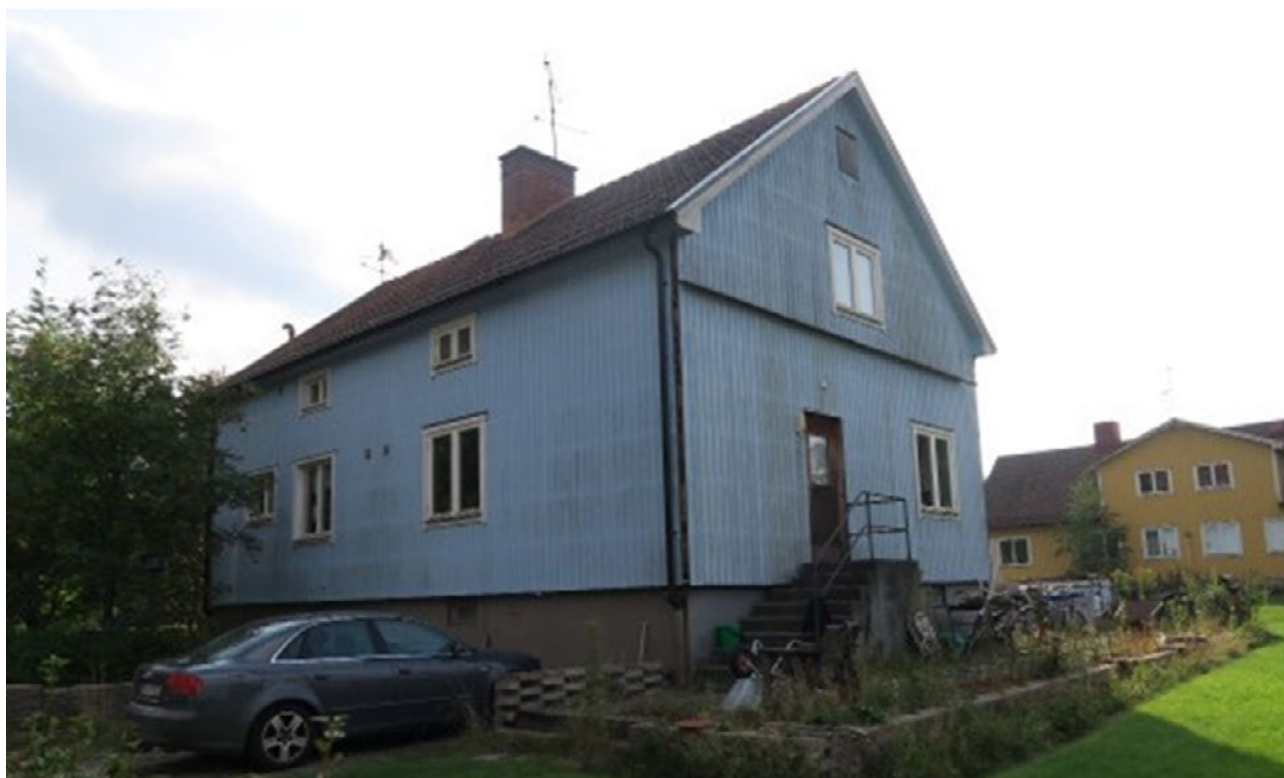
# Immetorp 1:87/1:57

Tvåfamiljshuset är ett exempel av flera likadana arbetarbostäder som byggdes längs Älvgårdsvägarna av Valåsens sågverk. Husen är placerade i rad längs två parallella gator med en sammanhängande grönyta mellan husraderna. Huset har traditionell form med sadeltak i tegel över en stomme av trä som klätts med stående panel. Byggnaden har två lägenheter med entréer på gavlarna, som nås via höga trappor. Huset höga sockel beror på den underliggande källarvåningen.

Fasaden har en kulör som avviker från områdets färgsättning i gult, grönt eller beige. Bostäderna är idag friköpta och det är viktigt att upprätthålla enhetlighet i fasadkulörer och fönsterformer, och ta fram riktlinjer för utbyggnad av altaner.

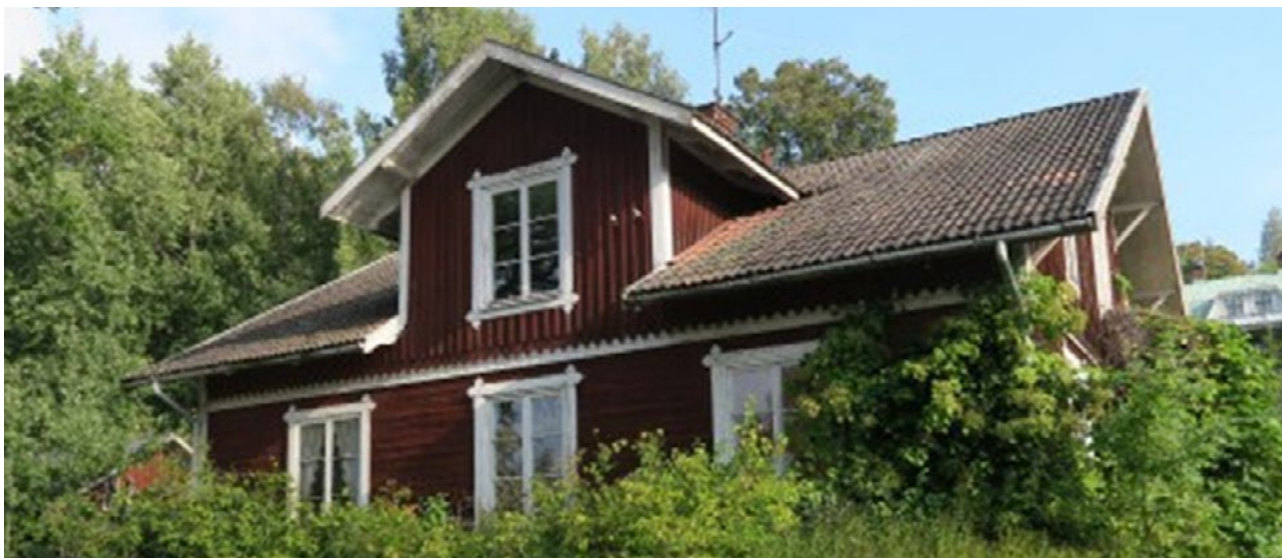
# Valåsen 2:2

Valåsens stationshus uppfördes alldeles i anslutning till banvallen som sedan dess har blivit en bilväg. Husets sadeltak och takkupa är i tegel. Taket har stort takutsprång med synliga profilerade taktassar. Fönsteromfattningarna och vindsvåningens panelspetsar har den speciella formgivningen som förekom på lantbrukens mangårdar och ekonomibyggnader under 1800-talets senare del.

Fönstren är vita sexdelade tvåluftsfönster.

Stationshuset är en ansenlig karaktärsbyggnad som haft betydelse för ortens identitet och industrihistoriska utveckling. Genom åren har det gamla industriområdet förändrats väsentligt och Valåsens stationshus som uppfördes i anslutning till banvallen har fått en bilväg framför sig. Huset har använts som bostad men står nu tomt och ger ett övergivet intryck. Huset bör flyttas till ett annat lämpligt ställe inom Karlskoga kommun, byggas om och komma till användning igen. Underhåll ska göras med traditionella material- och färgval i harmoni med de befintliga.

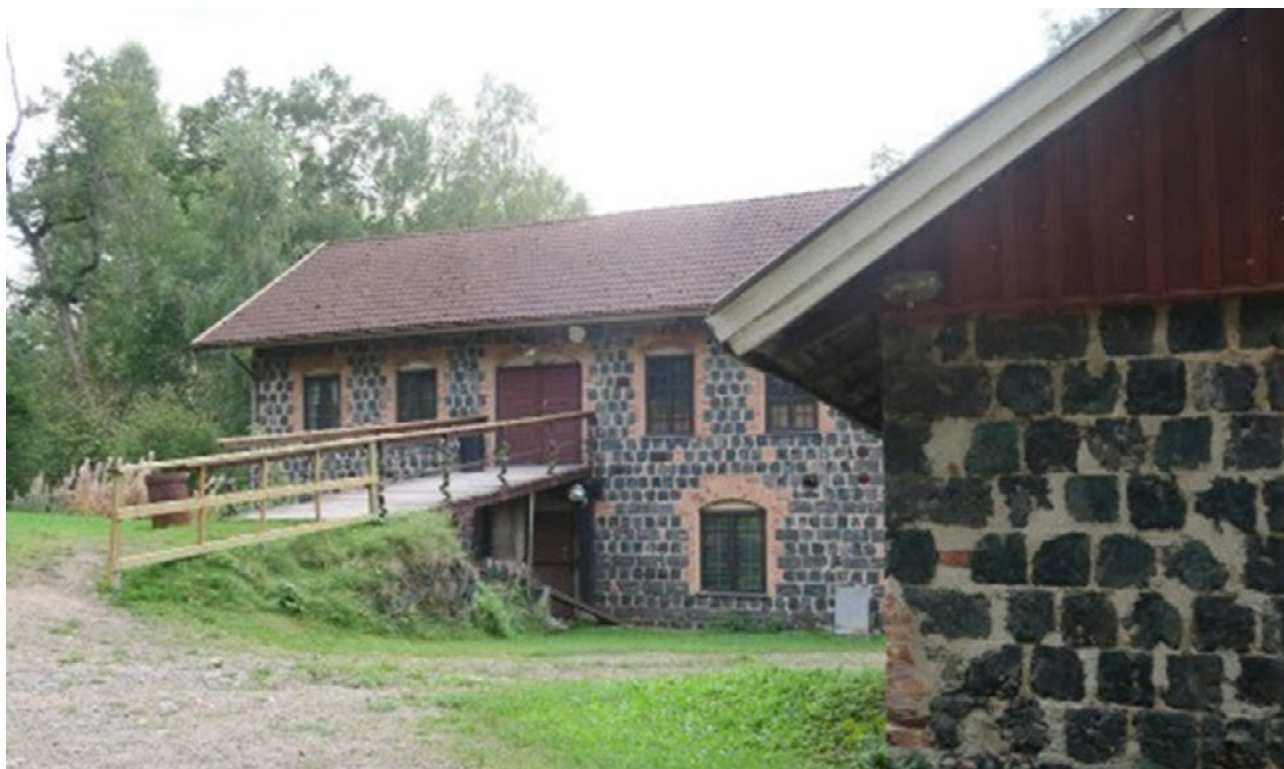
# Valåsen 2:56

Valåsens kvarn byggdes vid Valåns nedre lopp. Huset är uppfört i sindersten som sannolikt kommer från Valåsens hytta eller Immetopshyttan. Fönster och dörrar är markerade med tegelband. Kvarnens tak har enkupigt svart betongtegel medan sidobyggnadens tak är belagt med plåt.

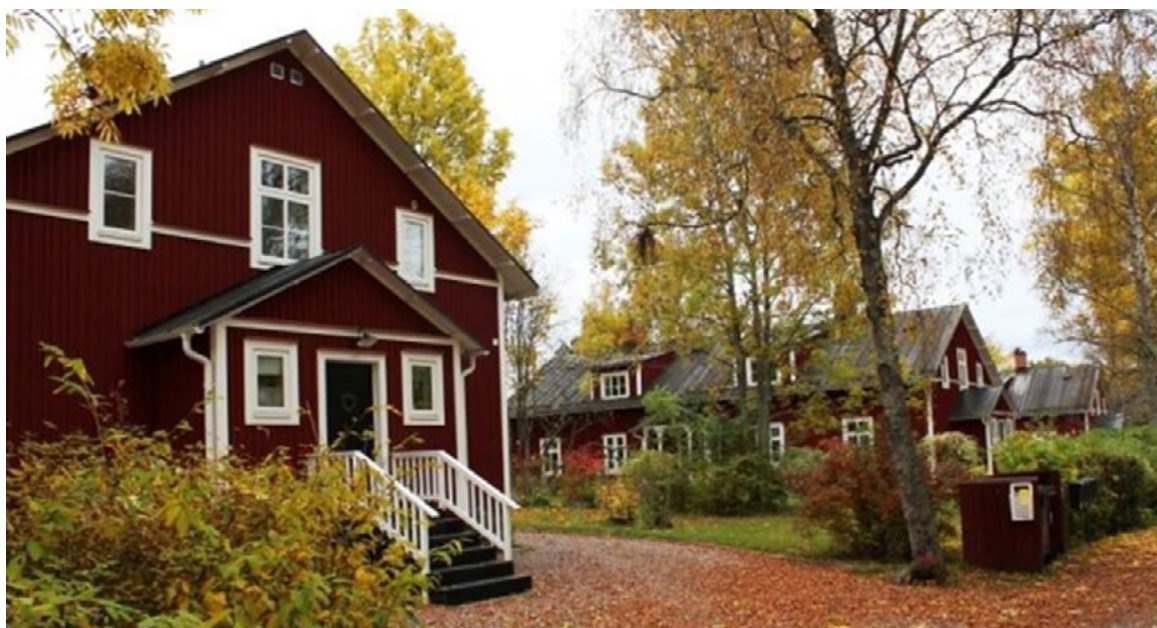
Byggnaderna är av likartad karaktär med verandor på alla fyra sidor. Sadeltaken är i svartpapp med trekantslister. Skorstenarna är i tegel. Fasaderna består av locklistpanel med varierande bredd, rödfärgad med slamfärg och med vita detaljer. Socklarna är i slaggsten. Verandorna på långsidorna har smäckra vitmålade räcken med snickarglädje, verandataken är täckta med svart bandplåt.

Uthusen har enkelt utformade bräddörrar, sadeltak i svartpapp och varierande bredd på fasadpanelen.

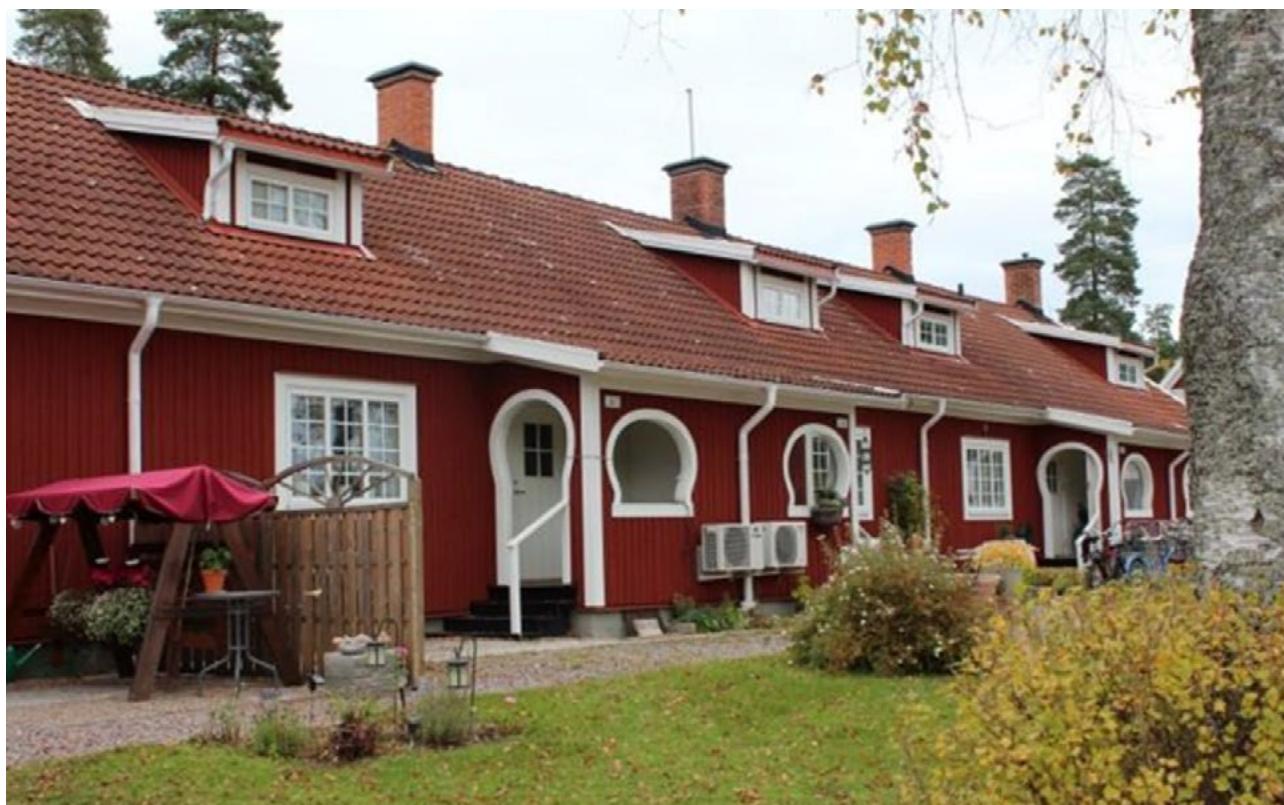
Kvarteret består bland annat av tre längor i 1½ plan mot Noravägen samt en större tvåvåningsbyggnad. Byggnaderna mot Noravägen har enhetlig karaktär med tre dubbla nyckelhålsutformade farstukvistar på de norra långsidorna. Sadeltaken med takkupor är i tvåkupigt betongtegel och skorstenarna är i tegel. Fasaderna är i locklistpanel med varierande bredd, rödfärgad med slamfärg och med vita detaljer. Mot söder finns låga mindre altaner utan tak. Trädgårdarna består bland annat av fruktträd.

Den större tvåplansbyggnaden har fyra nyckelhålsutformade farstukvistar mot väster. Det valmade taket med plåtinklädda runda takkupor är i tvåkupigt betongtegel och skorstenarna är i tegel.

Fasaden är i locklistpanel med varierande bredd, rödfärgad med slamfärg och med vita detaljer.

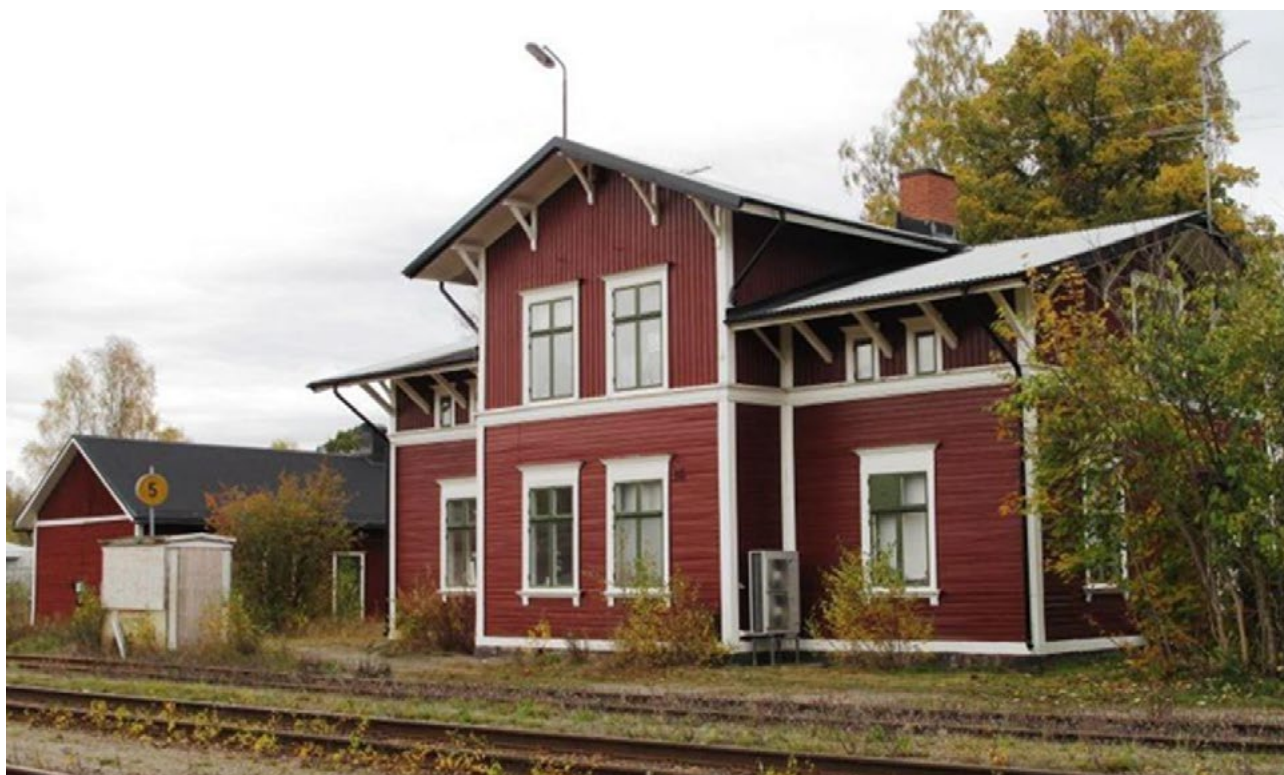
*Station, byggd 1873.*

På området finns två stationshus, ett vattentorn och ett pumphus, magasin, uthus, dass och förre dessa lokstallar. Fasadmaterialet varierar mellan panel, tegel och puts beroende på byggnadens funktion och tid för uppförande. Taken varierar mellan tegel, korrugerad plåt och listtäckt papp.

Bofors station var en av de största stationerna på järnvägsbanan Nora–Karlskoga. Den uppfördes 1873 och redan på 1870-talet hade järnvägen fyra spår i bredd. Bofors station var en viktig knutpunkt samtidigt som kanalen byggdes för att binda samman området med Väneren, som var en viktig transportled. Kanalen var bara i drift mellan 1874 och 1876 då järnvägen till Otterbäcken var klar. Järnvägen och stationen var central för att Bofors skulle kunna transportera

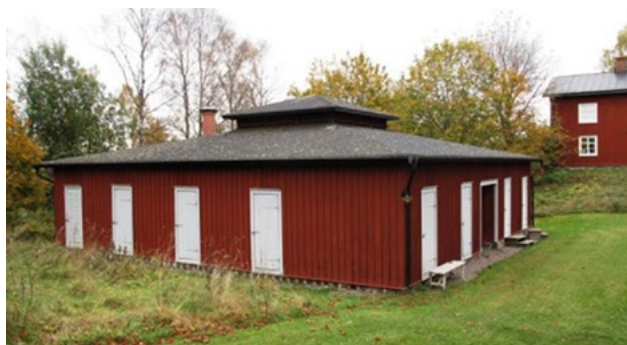
Uthus med dass och förråd för både Gråbo och Korpkullen.

Tvåvåningsbyggnader med lockpanel med fallande bredd. Fasaderna är målade med röd slamfärg. Sadeltaken är i skivtäckt plåt och skorstenarna är i tegel. Husen har korspostfönster med spröjs. Fönsterbågar och fönsterfoder är vita. Farstukvistarna är enkelt utformade och det finns köksingång. Dörrarna är äldre. Socklarna är i slaggsten.

På platsen finns även några uthus och en jordkällare i slaggsten med ingång på vardera kortsidan, samt ett större uthus, tidigare dass och förråd, med fyrkantig form och ett mycket flackt pyramidformat tak med förhöjd mittel. Fasadpanelen är i fallande bredd.

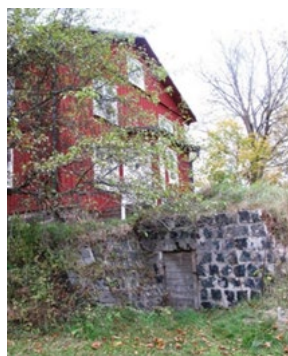
Korpkullen och en jordkällare i sintersten.
