# Kulturmiljöprogram

Karlskoga tätort – värderingsdokument

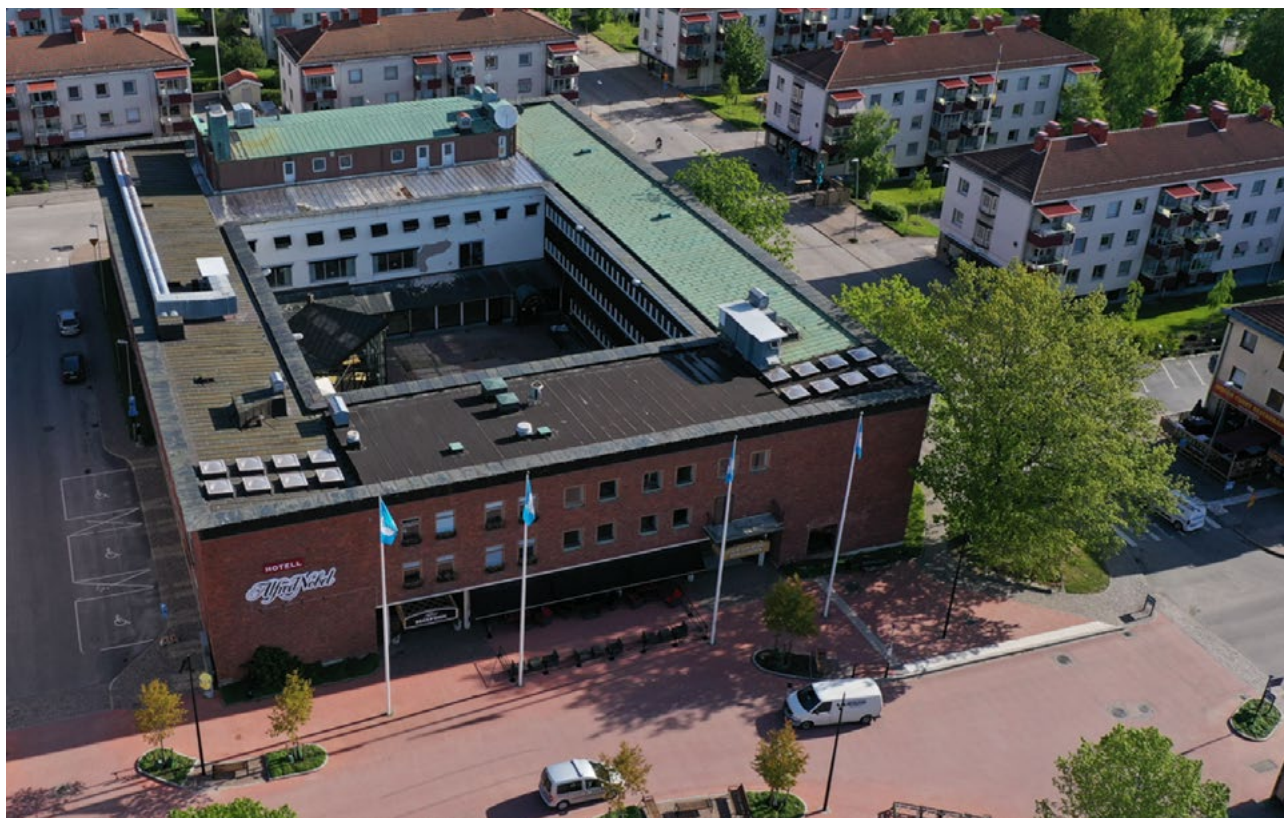
En monumental modernistisk byggnad som har vissa historiska drag hämtade från äldre palatsarkitektur i form av den monumentala volymen, det flacka taket, den dekorativt utformade takfoten och fönster placerade i horisontella band samt den tidigare borggården. Byggnaden är uppförd i rött tegel med flackt tak med kopparplåt. Tidigare fanns en passage i delen mot torget, in till borggården, som senare byggts igen och idag utgör entrén till hotellet. Takfoten är klädd med spån och har dekorelement i form av vitmålade konsoler. Många av fönstren är utbytta och

har fått en annorlunda utformning än de ursprungliga men en del ursprungliga fönster finns kvar. Fönstren är placerade i horisontella band med små dekorativt utformade räcken längst ner. Mot torget finns en ursprunglig balkong med jalousidörrar och järnräcke. En del av byggnaden markeras med ett vågformat skärmtak i höjd med bottenvåningen. Skärmtaket bärs upp av gjutna pelare. Skärmtaket har med tiden gjorts större och sträcker sig ut över en lägre tillbyggnad. Entrén i denna del av byggnaden nås via en trappa av granitblock. De lägre tillbyggda delarna har brunmålade locklistpaneler. Portarna är utbytta.

Huset är ritat av arkitekten Sune Lindström och invigdes i samband med att Karlskoga blev stad på nyårsafton 1939. Den norra sidan byggdes under 1940-talets första år. Byggnaden inrymde fram till 1986 både kommunens administrativa delar och hotell, och är ombyggd på 1980-talet.
