## PM Geoteknik

Tillfällig nybyggnad av paviljong för Österledsskolan, Karlskoga kommun  
Sandviken, Karlskoga

Tillfällig nybyggnad av paviljong för Österledsskolan,  
Karlskoga kommun

PM Geoteknik

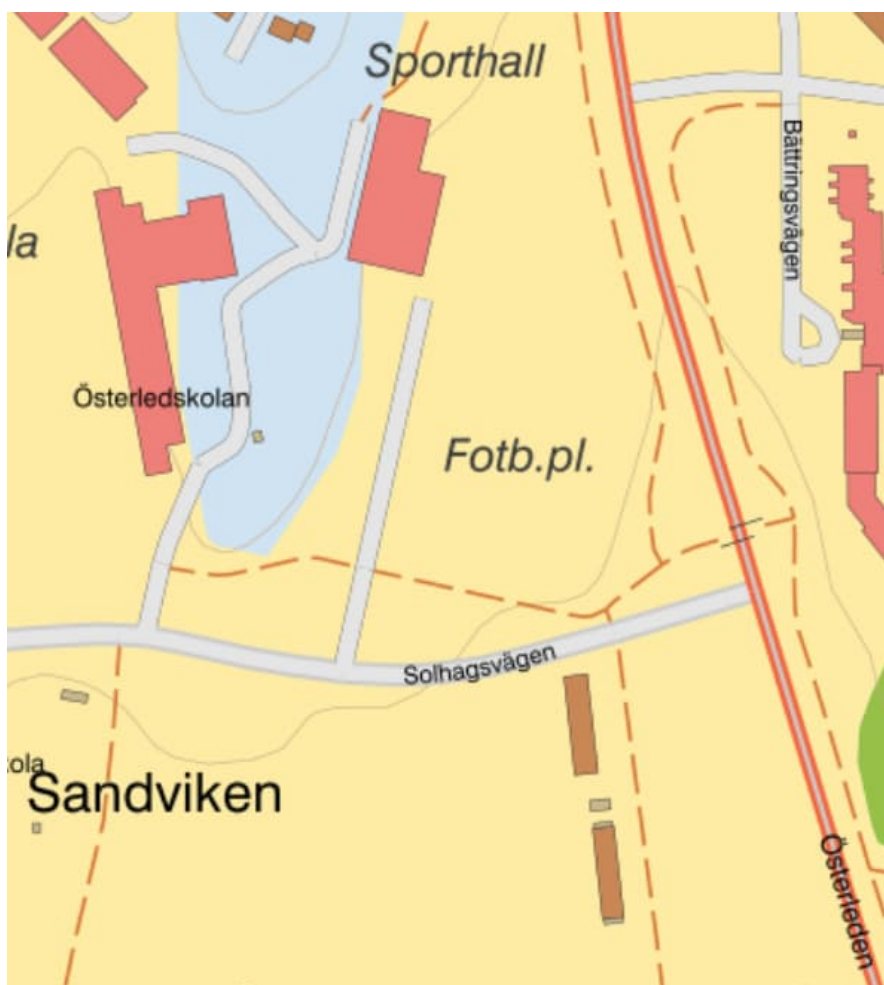
Enligt SGUs jordartskarta består den naturliga jorden i undersökningsområdet av lera med ett skattat jorddjup av ca 10 – 20 m i sydöstra delen och resterande ca 5 – 10 m.

Utförda sonderingars jorddjup är generellt mindre än det skattade jorddjupet enligt SGUs jorddjupskarta.
